Fa azonosítója:	02HIDE0602001
Fafaj (latin):	<i>Styphnolobium japonicum</i>
Fafaj (magyar):	Közönséges pagodafa
Famagasság (m):	5
Törzs magasság (m):	2,4
Törzs átmérő 1 m-en (cm):	43
Törzs kerület 1 m-en (cm):	135
Korona átmérő (m):	3

Megrendelő:	BKM - FŐKERT Kertészeti Divízió
Helység:	Bp. II.ker. Hidegkúti út 30.
Vizsgálat időpontja:	2022.03.09

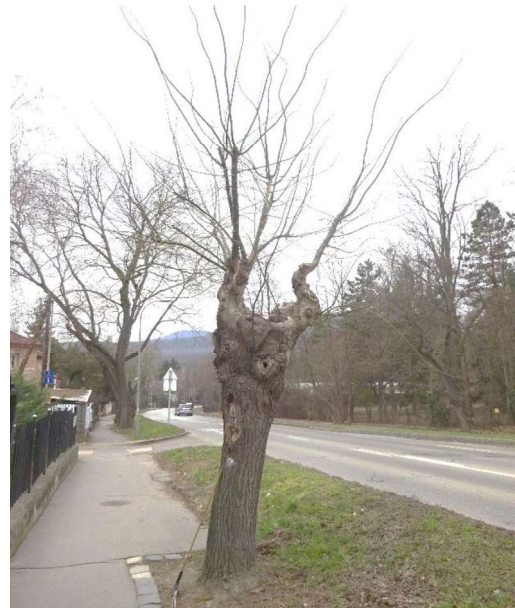
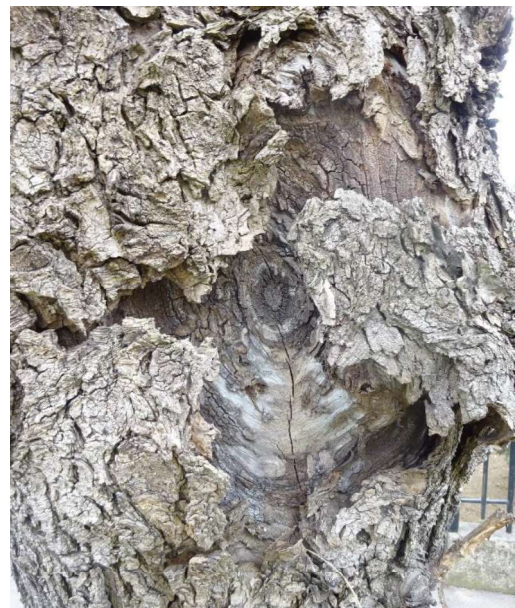
Diagnózis:	
<b>A gyökérszet állapota:</b>	<b>3</b>
A gyökérszeten és/vagy a gyökérnyakon látható kisebb károsodások, csekély hibákkal rendelkező termőhelyen.	
kis sérülés, kis korhadás, kevés a felszínre került, tömörödött, fejlődése korlátozott

<b>A gyökérnyak állapota:</b>	<b>3</b>
A gyökérszeten és/vagy a gyökérnyakon látható kisebb károsodások, csekély hibákkal rendelkező termőhelyen.	
kis sérülés, kis korhadás

<b>A törzs állapota:</b>	<b>2</b>
A törzs erős károsodása (több nagy felületű seb, mély bekorhadások).	
nagy sérülés, nagy kéregleválás, nagy háncshiány, nagy korhadás, odú, enyhén ferde növekedésű, nagy nektria gomba ( <i>Nectria</i> sp.)

<b>A koronaalap állapota:</b>	<b>1</b>
A korona károsodása oly mértékű, hogy élettani funkcióját nem képes ellátni	
nagy sérülés, nagy korhadás, nagy odú, terhelt, nagy vizesedés, egy pontból kitörő több vázág, nagy gomba termőtest, kártétel

<b>A korona állapota:</b>	<b>1</b>
A korona károsodása oly mértékű, hogy élettani funkcióját nem képes ellátni	
kevés ágcsont, csonkolt, torz, ághelyesbek, sok fattyúhajtás, nagy sérült-, nagy korhadat-, kevés száraz-, több keresztbenövő- ág, gomba termőtest, kártétel

<b>A vizuális vizsgálat értékelése:</b>
A fa állapota súlyos mértékben leromlott, állapotromlása fő szerkezeti részekre terjed ki ezért csak irreális mértékű beavatkozással tehető biztonságossá, azonban a fa hosszú távon azok elvégzése után sem megtartható.

<b>Kezelési javaslat:</b>
<b>KIVÁGÁS</b>

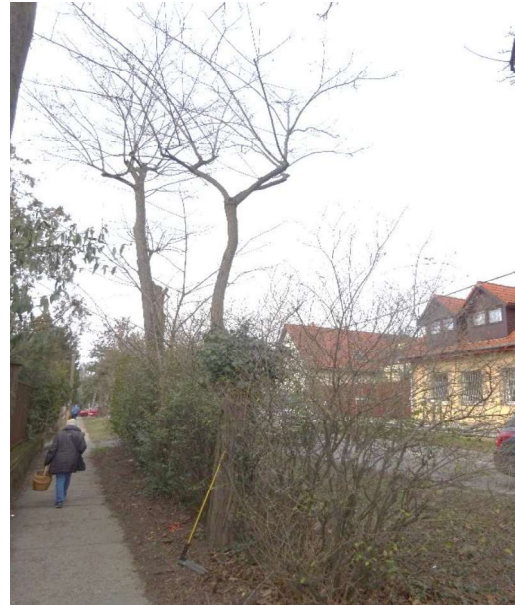
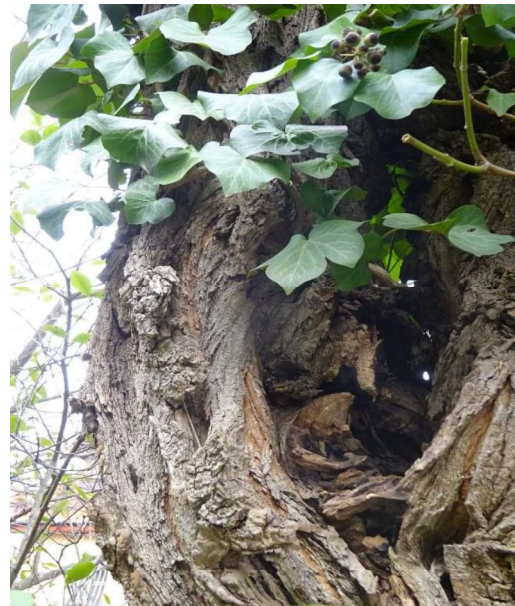
Megrendelő:	BKM - FŐKERT Kertészeti Divízió
Helység:	Bp. II.ker. Hidegkúti út 72.
Vizsgálat időpontja:	2022.03.09

Diagnózis:	
<b>A gyökérszövet állapota:</b>	<b>1</b>
A gyökérszövet erős, legalább 50%-os károsodása, nagyon rossz feltételekkel rendelkező termőhelyen.	
nagy sérülés, nagy korhadás, tömörödött, fejlődése korlátolt

<b>A gyökérszövet állapota:</b>	<b>1</b>
A gyökérszövet erős, legalább 50%-os károsodása, nagyon rossz feltételekkel rendelkező termőhelyen.	
nagy sérülés, nagy korhadás, enyhén borostyánnal (Hedera sp.), rovar-, kis gomba termőtest, kártétel

<b>A törzs állapota:</b>	<b>1</b>
A törzs előrehaladottan károsult, korhadt, odvas (statikai vagy tápanyagellátási funkcióját nem képes ellátni).	
nagy sérülés, nagy kéregleválás, nagy hancshiány, nagy korhadás, mély repedés, erőteljesen borostyánnal (Hedera sp.) benőtt, rovar-, kis gomba termőtest, kártétel

<b>A koronaalapot állapota:</b>	<b>1</b>
A korona károsodása oly mértékű, hogy élettani funkcióját nem képes ellátni	
nagy sérülés, nagy korhadás, erőteljesen terhelt, egy pontból kitérő több vázág, oltási hely körül deformálódott, erőteljesen borostyánnal (Hedera sp.) benőtt

<b>Kezelési javaslat:</b>
<b>KIVÁGÁS</b>

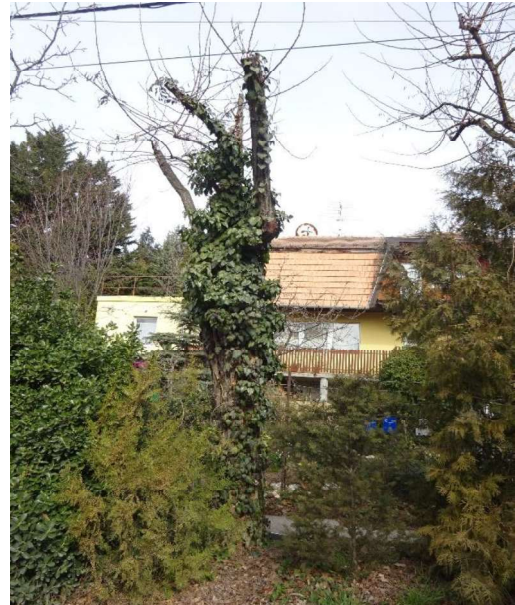
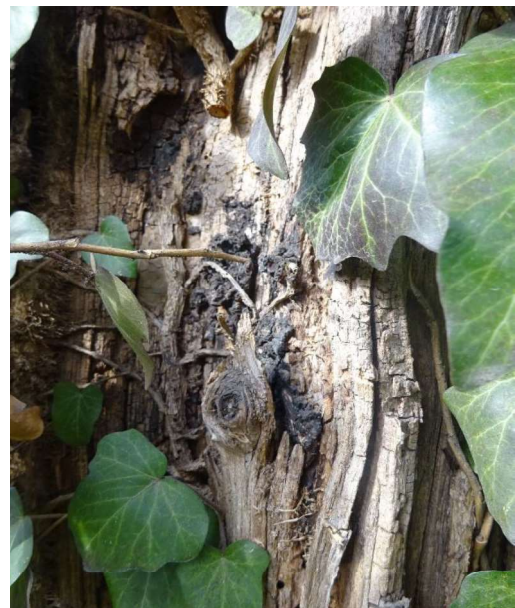
Megrendelő:	BKM - FŐKERT Kertészeti Divízió
Helység:	Bp. II.ker. Hidegkúti út 57.
Vizsgálat időpontja:	2022.03.09

Diagnózis:	
<b>A gyökérzet állapota:</b>	<b>1</b>
A gyökérzet erős, legalább 50%-os károsodása, nagyon rossz feltételekkel rendelkező termőhelyen.	
nagy sérülés, nagy korhadás, tömörödött, fejlődése korlátolt, területén rézsú tető található, szakadt gyökérzet

<b>A gyökérnyak állapota:</b>	<b>1</b>
A gyökérzet erős, legalább 50%-os károsodása, nagyon rossz feltételekkel rendelkező termőhelyen.	
nagy sérülés, nagy korhadás, borostyánnal (Hedera sp.)

<b>A törzs állapota:</b>	<b>3</b>
A törzs egyértelmű károsodása (néhány felszíni seb és korhadásra utaló jelek).	
kis sérülés, kis kéregleválás, kis hancshiány, kis korhadás, kevés ághelyseb, erőteljesen ferde növekedésű, erőteljesen borostyánnal (Hedera sp.) benőtt

<b>A koronaalap állapota:</b>	<b>2</b>
Erős koronakárosodás (50% felett)	
sérülés, korhadás, egy pontból kitörő több vázág, erőteljesen borostyánnal (Hedera sp.) benőtt

<b>A korona állapota:</b>	<b>2</b>
Erős koronakárosodás (50% felett)	
csonkolt, torz, külpontos, kevés fattyúhajtás, kis sérült-, kis korhadt- ág, erőteljesen borostyánnal (Hedera sp.) benőtt

<b>Kezelési javaslat:</b>
<b>KIVÁGÁS</b>

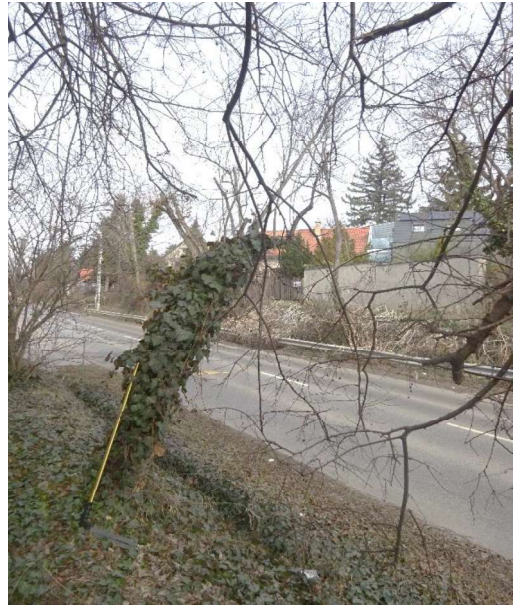
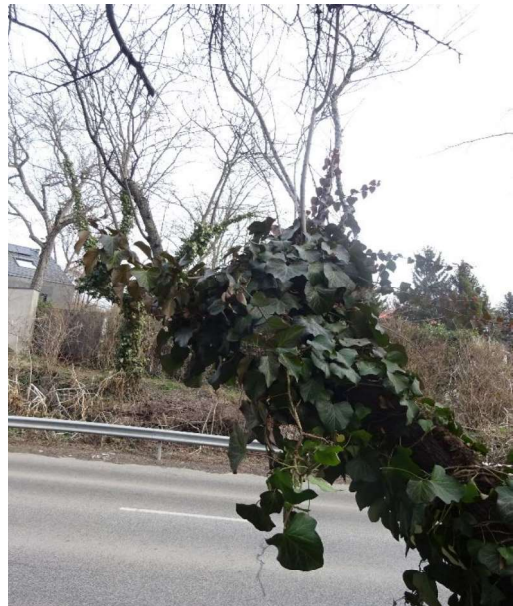
Megrendelő:	BKM - FŐKERT Kertészeti Divízió
Helység:	Bp. II.ker. Hidegkúti út 37.
Vizsgálat időpontja:	2022.03.09

Diagnózis:	
<b>A gyökérzet állapota:</b>	<b>1</b>
A gyökérzet erős, legalább 50%-os károsodása, nagyon rossz feltételekkel rendelkező termőhelyen.	
nagy sérülés, nagy korhadás, nagy odú, enyhén a talajfelszint megemelte, tömörödött, fejlődése korlátolt

<b>A gyökérnyak állapota:</b>	<b>1</b>
A gyökérzet erős, legalább 50%-os károsodása, nagyon rossz feltételekkel rendelkező termőhelyen.	
nagy sérülés, nagy korhadás, nagy odú, rovar-, gomba termőtest, kártétel

<b>Kezelési javaslat:</b>
<b>KIVÁGÁS</b>

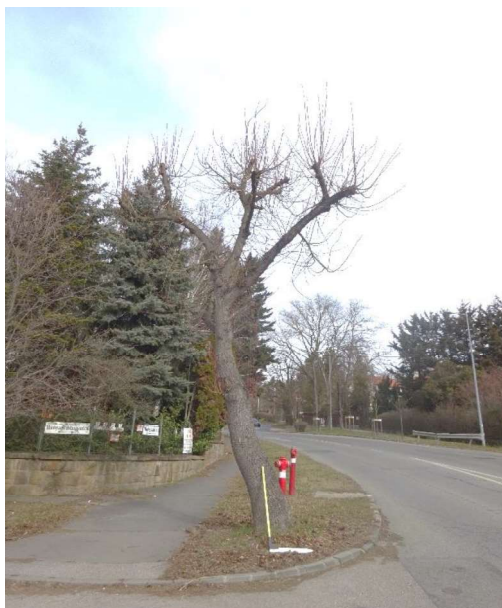
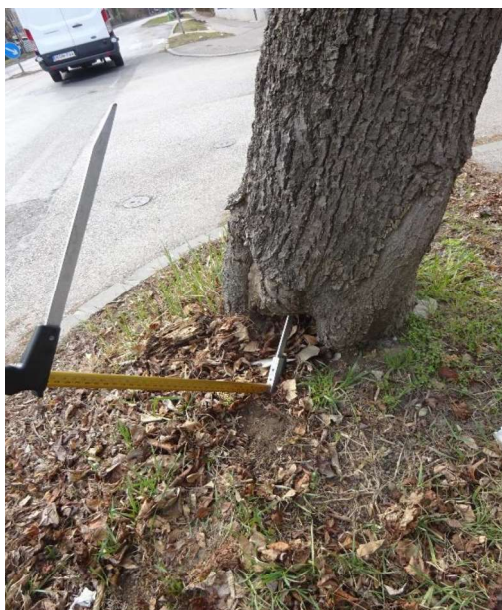
Megrendelő:	BKM - FŐKERT Kertészeti Divízió
Helység:	Bp. II.ker. Hidegkúti út 33.
Vizsgálat időpontja:	2022.03.09

<b>Diagnózis:</b>	
<b>A gyökérzet állapota:</b>	<b>1</b>
A gyökérzet erős, legalább 50%-os károsodása, nagyon rossz feltételekkel rendelkező termőhelyen.	
nagy sérülés, nagy korhadás, nagy odú, tömörödött

<b>A gyökérnyak állapota:</b>	<b>1</b>
A gyökérzet erős, legalább 50%-os károsodása, nagyon rossz feltételekkel rendelkező termőhelyen.	
nagy sérülés, nagy korhadás, nagy odú, nagy rovar-, nagy gomba termőtest, kártétel

<b>A törzs állapota:</b>	<b>1</b>
A törzs előrehaladottan károsult, korhadt, odvas (statikai vagy tápanyagellátási funkcióját nem képes ellátni).	
nagy sérülés, nagy kéregleválás, nagy háncshiány, nagy korhadás, nagy odú, sok ághelyseb, sejtburjánzás, rákos elváltozás, erőteljesen csavarodott, mély repedés, nagy rovar-, nagy gomba termőtest, kártétel

<b>A koronaalap állapota:</b>	<b>2</b>
Erős koronakárosodás (50% felett)	
sérülés, kis korhadás, villás vázág elágazás

<b>Kezelési javaslat:</b>
<b>KIVÁGÁS</b>

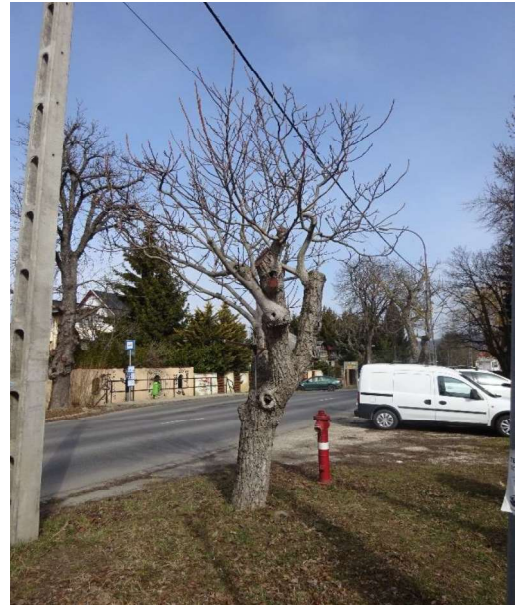
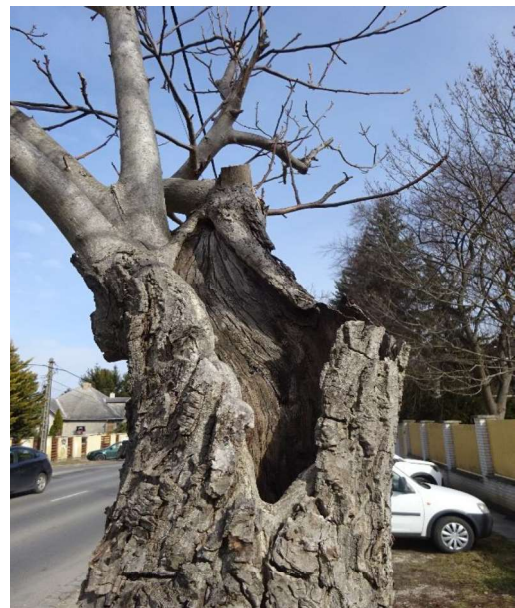
Megrendelő:	BKM - FŐKERT Kertészeti Divízió
Helység:	Bp. II.ker. Hidegkúti út 88.
Vizsgálat időpontja:	2022.03.09

Diagnózis:	
<b>A gyökérzet állapota:</b>	<b>1</b>
A gyökérzet erős, legalább 50%-os károsodása, nagyon rossz feltételekkel rendelkező termőhelyen.	
nagy sérülés, nagy korhadás, a talajfelszint megemelte, erőteljesen tömörödött, szakadt gyökérzet

<b>Kezelési javaslat:</b>
<b>KIVÁGÁS</b>

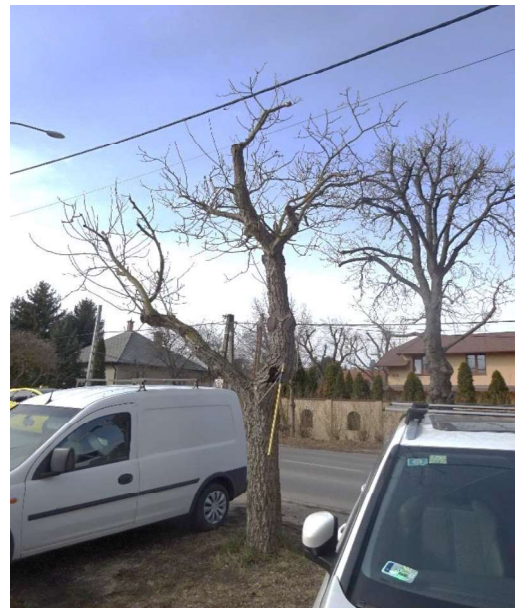
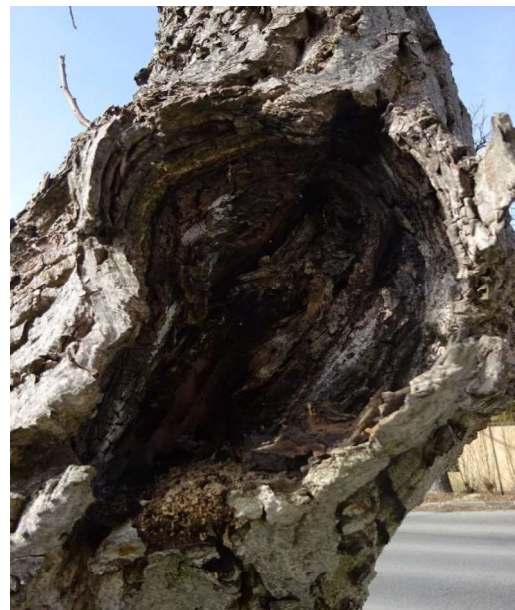
Megrendelő:	BKM - FŐKERT Kertészeti Divízió
Helység:	Bp. II.ker. Hidegkúti út 88.
Vizsgálat időpontja:	2022.03.09

<b>Diagnózis:</b>	
<b>A gyökérzet állapota:</b>	<b>1</b>
A gyökérzet erős, legalább 50%-os károsodása, nagyon rossz feltételekkel rendelkező termőhelyen.	
nagy sérülés, nagy korhadás, nagy odú, a talajfelszint megemelte, tömörödött, szakadt gyökérzet

<b>A gyökérnyak állapota:</b>	<b>1</b>
A gyökérzet erős, legalább 50%-os károsodása, nagyon rossz feltételekkel rendelkező termőhelyen.	
nagy sérülés, nagy korhadás, nagy odú, nagy rovar-, nagy gomba termőtest, kártétel

<b>Kezelési javaslat:</b>
<b>KIVÁGÁS</b>

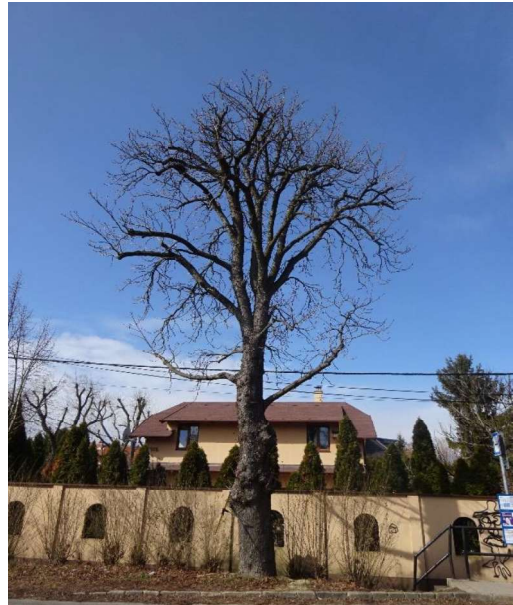
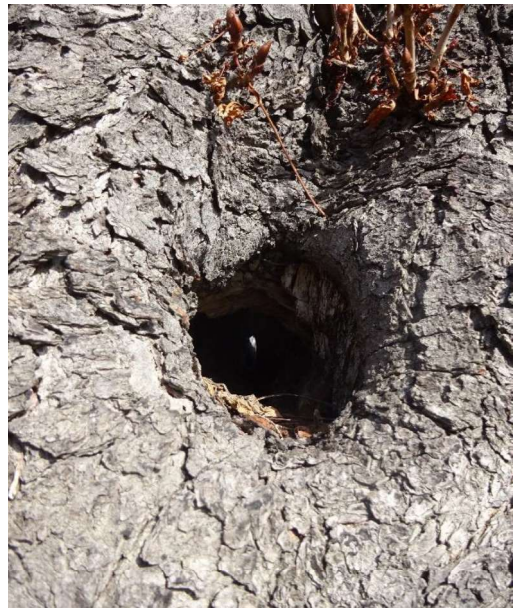
Megrendelő:	BKM - FŐKERT Kertészeti Divízió
Helység:	Bp. II.ker. Hidegkúti út 105.
Vizsgálat időpontja:	2022.03.09

Diagnózis:	
<b>A gyökérzet állapota:</b>	<b>1</b>
A gyökérzet erős, legalább 50%-os károsodása, nagyon rossz feltételekkel rendelkező termőhelyen.	
nagy sérülés, nagy korhadás, nagy odú, a talajfelszint megemelte, tömörödött területén rézsú található

<b>A gyökérnyak állapota:</b>	<b>1</b>
A gyökérzet erős, legalább 50%-os károsodása, nagyon rossz feltételekkel rendelkező termőhelyen.	
nagy sérülés, nagy korhadás, nagy odú, nagy rovar-, nagy gomba termőtest, kártétel

<b>Kezelési javaslat:</b>
<b>KIVÁGÁS</b>

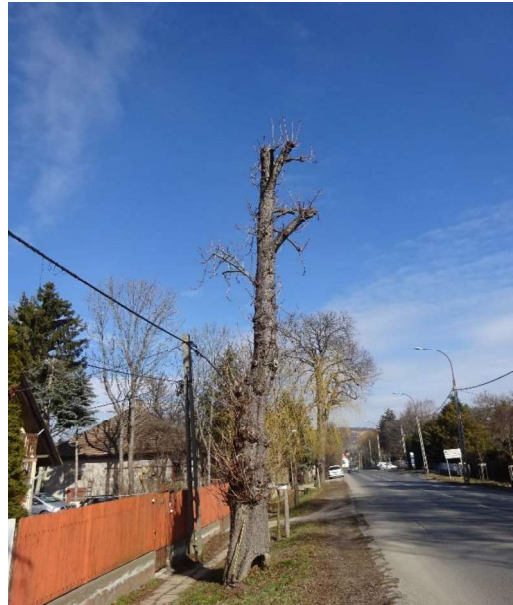
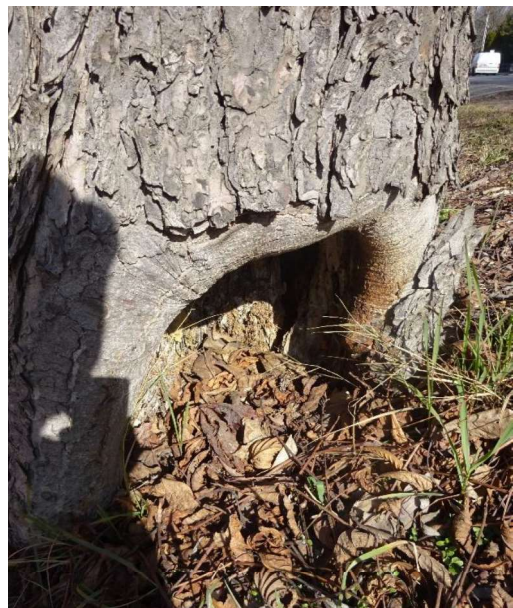
Megrendelő:	BKM - FŐKERT Kertészeti Divízió
Helység:	Bp. II.ker. Hidegkúti út 97.
Vizsgálat időpontja:	2022.03.09

Diagnózis:	
<b>A gyökérzet állapota:</b>	<b>1</b>
A gyökérzet erős, legalább 50%-os károsodása, nagyon rossz feltételekkel rendelkező termőhelyen.	
nagy sérülés, nagy korhadás, nagy odú, tömörödött, területén rézsú található

<b>A gyökérnyak állapota:</b>	<b>1</b>
A gyökérzet erős, legalább 50%-os károsodása, nagyon rossz feltételekkel rendelkező termőhelyen.	
nagy sérülés, nagy korhadás, nagy odú, nagy rovar-, gomba termőtest, kártétel

<b>Kezelési javaslat:</b>
<b>KIVÁGÁS</b>

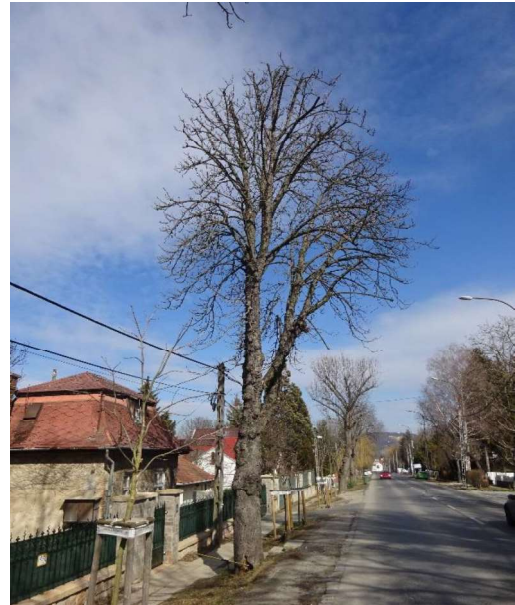
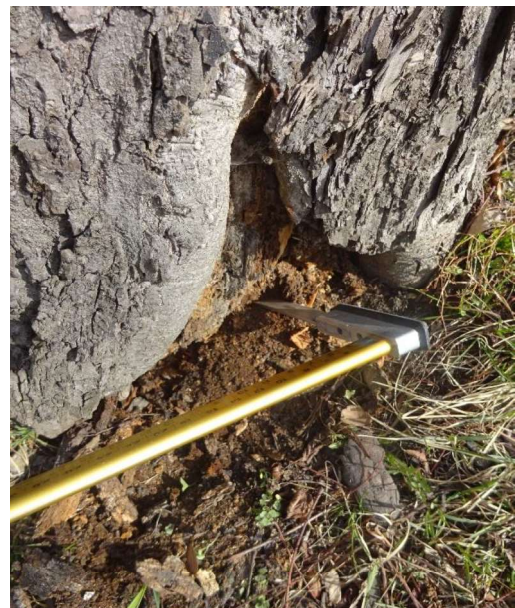
Megrendelő:	BKM - FŐKERT Kertészeti Divízió
Helység:	Bp. II.ker. Hidegkúti út 91.
Vizsgálat időpontja:	2022.03.09

<b>Diagnózis:</b>	
<b>A gyökérzet állapota:</b>	<b>1</b>
A gyökérzet erős, legalább 50%-os károsodása, nagyon rossz feltételekkel rendelkező termőhelyen.	
nagy sérülés, nagy korhadás, tömörödött, területén rézsú található

<b>A gyökérnyak állapota:</b>	<b>1</b>
A gyökérzet erős, legalább 50%-os károsodása, nagyon rossz feltételekkel rendelkező termőhelyen.	
nagy sérülés, nagy korhadás, nagy rovar-, gomba termőtest, kártétel

<b>Kezelési javaslat:</b>
<b>KIVÁGÁS</b>

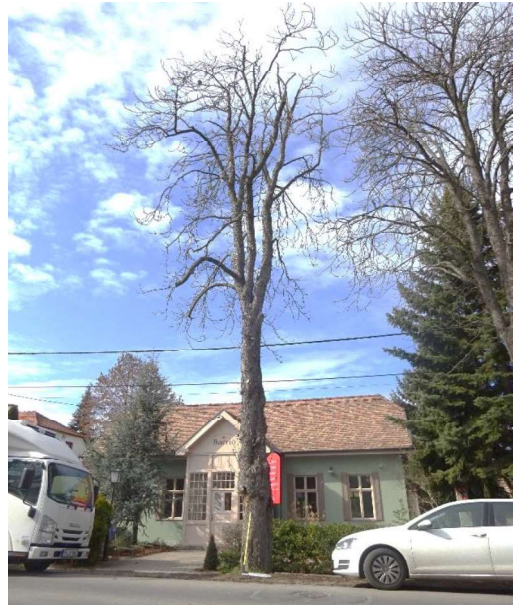
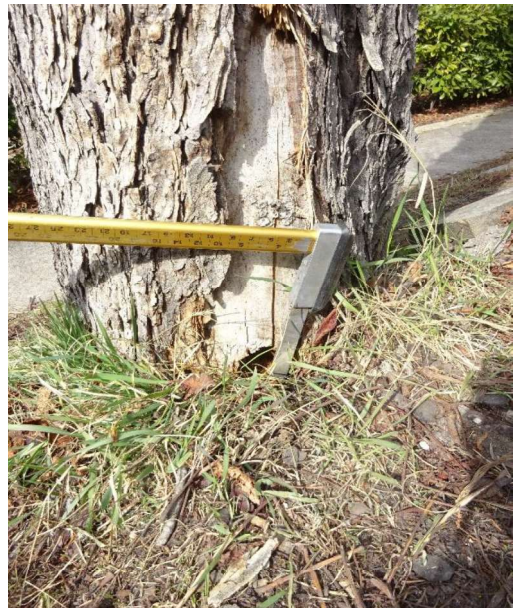
Megrendelő:	BKM - FŐKERT Kertészeti Divízió
Helység:	Bp. II.ker. Hidegkúti út 81.
Vizsgálat időpontja:	2022.03.09

<b>Diagnózis:</b>	
<b>A gyökérzet állapota:</b>	<b>1</b>
A gyökérzet erős, legalább 50%-os károsodása, nagyon rossz feltételekkel rendelkező termőhelyen.	
nagy sérülés, nagy korhadás, tömörödött, területén rézsú található

<b>A gyökérmag állapot:</b>	<b>1</b>
A gyökérzet erős, legalább 50%-os károsodása, nagyon rossz feltételekkel rendelkező termőhelyen.	
nagy sérülés, nagy korhadás, odú

<b>A törzs állapota:</b>	<b>1</b>
A törzs előrehaladottan károsult, korhadt, odvas (statikai vagy tápanyagellátási funkcióját nem képes ellátni).	
nagy sérülés, nagy kéregleválás, nagy háncshiány, nagy korhadás, odú, ághelysebek, sok beforrt sebhely, sok sejtburjánzás, rákos elváltozás, sok sarj, rovar-, nagy gomba termőtest, kártétel

<b>A koronaalap állapota:</b>	<b>2</b>
Erős koronakárosodás (50% felett)	
nagy sérülés, kis korhadás, terhelt, villás vázág elágazás

<b>Kezelési javaslat:</b>
<b>KIVÁGÁS</b>

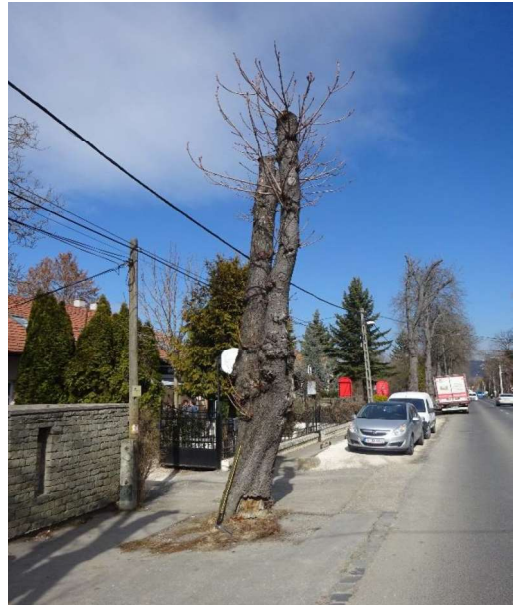
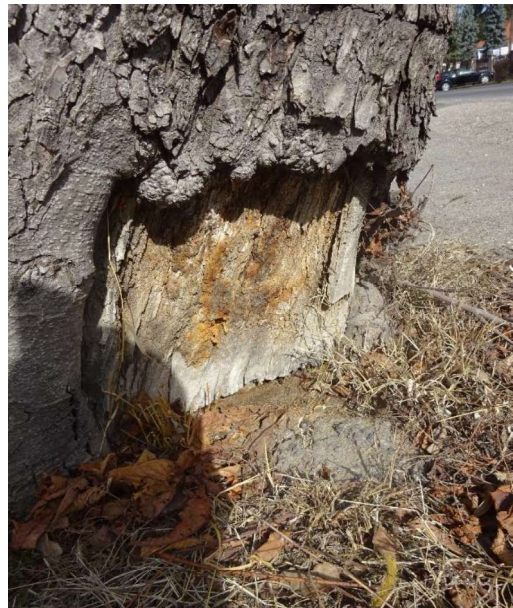
Megrendelő:	BKM - FŐKERT Kertészeti Divízió
Helység:	Bp. II.ker. Hidegkúti út 77.
Vizsgálat időpontja:	2022.03.09

Diagnózis:	
<b>A gyökérzet állapota:</b>	<b>1</b>
A gyökérzet erős, legalább 50%-os károsodása, nagyon rossz feltételekkel rendelkező termőhelyen.	
nagy sérülés, nagy korhadás, nagy odú, tömörödött, területén rézsú található

<b>A gyökérnyak állapota:</b>	<b>1</b>
A gyökérzet erős, legalább 50%-os károsodása, nagyon rossz feltételekkel rendelkező termőhelyen.	
nagy sérülés, nagy korhadás, nagy odú

<b>Kezelési javaslat:</b>
<b>KIVÁGÁS</b>

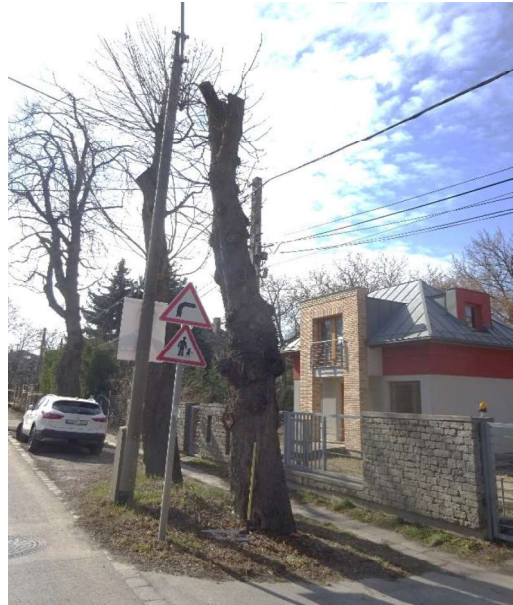
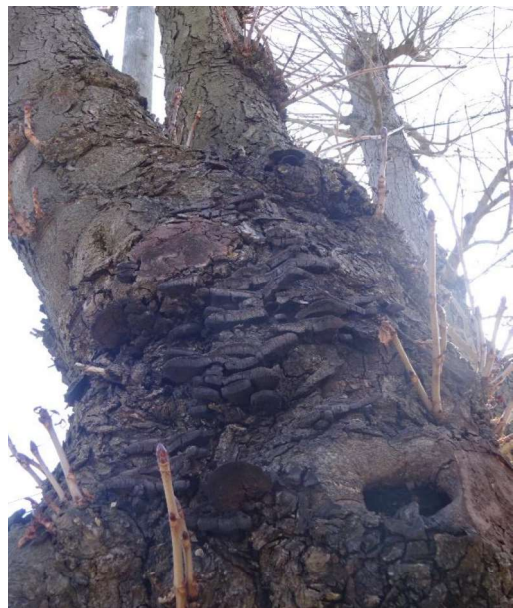
Megrendelő:	BKM - FŐKERT Kertészeti Divízió
Helység:	Bp. II.ker. Hidegkúti út 77.
Vizsgálat időpontja:	2022.03.09

Diagnózis:	
<b>A gyökérzet állapota:</b>	<b>1</b>
A gyökérzet erős, legalább 50%-os károsodása, nagyon rossz feltételekkel rendelkező termőhelyen.	
nagy sérülés, nagy korhadás, nagy odú, tömörödött, területén rézsú található

<b>A gyökérnyak állapota:</b>	<b>1</b>
A gyökérzet erős, legalább 50%-os károsodása, nagyon rossz feltételekkel rendelkező termőhelyen.	
nagy sérülés, nagy korhadás, nagy odú, nagy rovar-, gomba termőtest, kártétel

<b>Kezelési javaslat:</b>
<b>KIVÁGÁS</b>

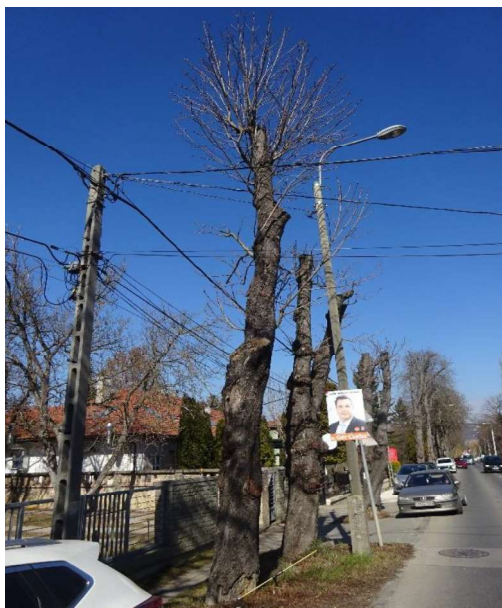
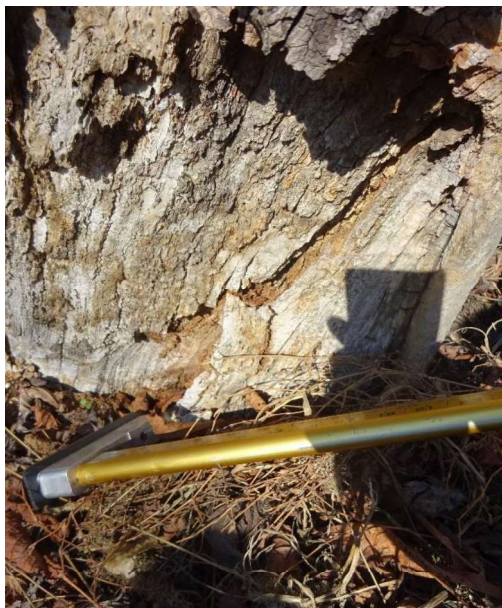
Megrendelő:	BKM - FŐKERT Kertészeti Divízió
Helység:	Bp. II.ker. Hidegkúti út 77.
Vizsgálat időpontja:	2022.03.09

<b>Diagnózis:</b>	
<b>A gyökérzet állapota:</b>	<b>1</b>
A gyökérzet erős, legalább 50%-os károsodása, nagyon rossz feltételekkel rendelkező termőhelyen.	
nagy sérülés, nagy korhadás, területén rézsú tető található

<b>A gyökérnyak állapota:</b>	<b>1</b>
A gyökérzet erős, legalább 50%-os károsodása, nagyon rossz feltételekkel rendelkező termőhelyen.	
nagy sérülés, nagy korhadás

<b>Kezelési javaslat:</b>
<b>KIVÁGÁS</b>

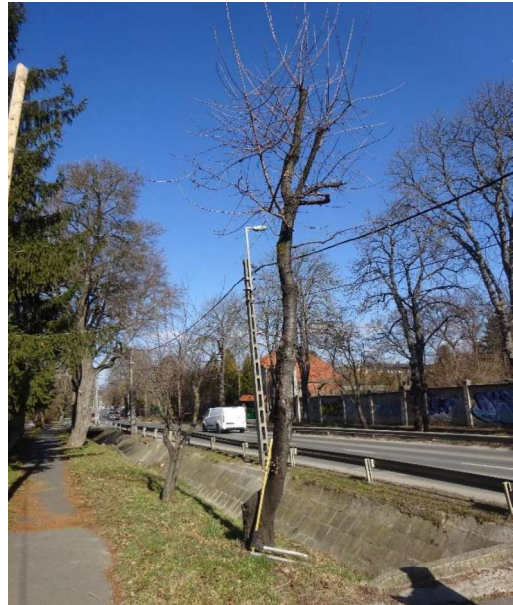
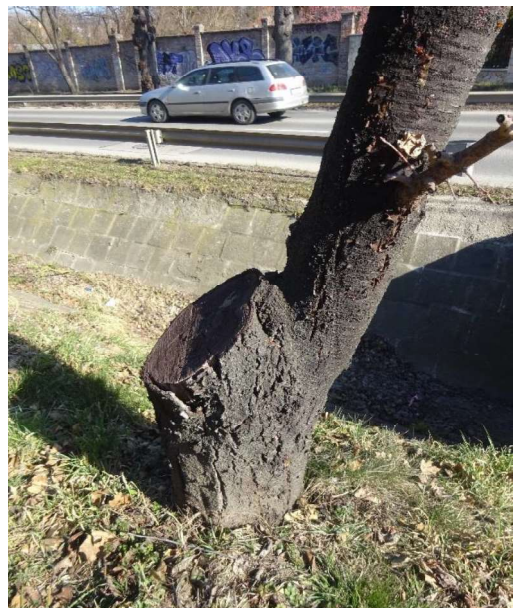
Megrendelő:	BKM - FŐKERT Kertészeti Divízió
Helység:	Bp. II.ker. Hidegkúti út 127/B.
Vizsgálat időpontja:	2022.03.10

Diagnózis:	
<b>A gyökérzet állapota:</b>	<b>1</b>
A gyökérzet erős, legalább 50%-os károsodása, nagyon rossz feltételekkel rendelkező termőhelyen.	
nagy sérülés, nagy korhadás, nagy odú, területén rézsű tető található

<b>A gyökérnyak állapota:</b>	<b>1</b>
A gyökérzet erős, legalább 50%-os károsodása, nagyon rossz feltételekkel rendelkező termőhelyen.	
nagy sérülés, nagy korhadás, nagy odú, nagy rovar-, gomba termőtest, kártétel

<b>Kezelési javaslat:</b>
<b>KIVÁGÁS</b>

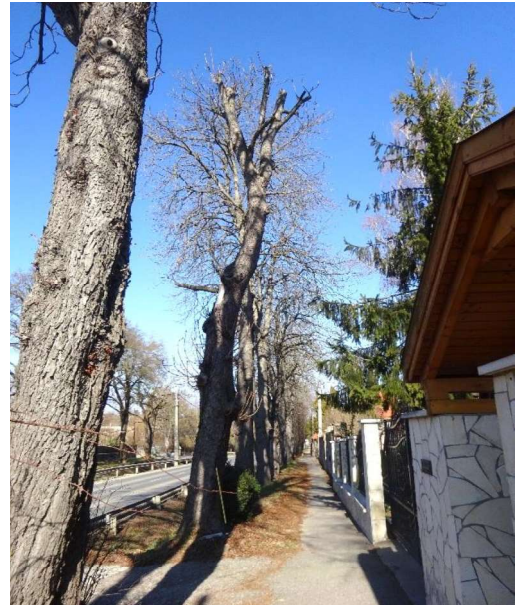
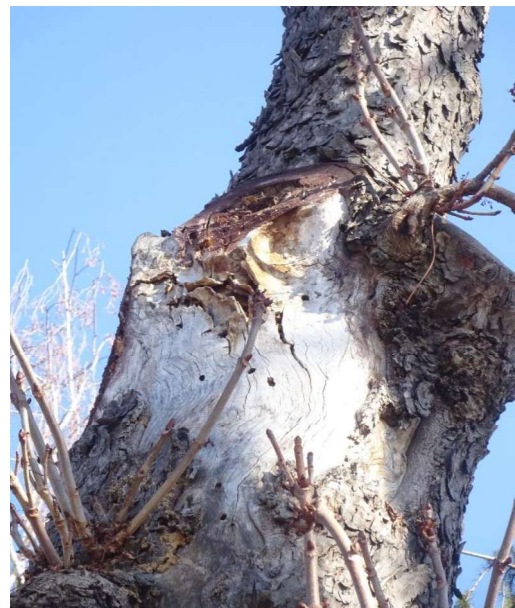
Megrendelő:	BKM - FŐKERT Kertészeti Divízió
Helység:	Bp. II.ker. Hidegkúti út 106.
Vizsgálat időpontja:	2022.03.10

Diagnózis:	
<b>A gyökérzet állapota:</b>	<b>1</b>
A gyökérzet erős, legalább 50%-os károsodása, nagyon rossz feltételekkel rendelkező termőhelyen.	
nagy sérülés, nagy korhadás, nagy odú, területén rézsű tető található

<b>A gyökérnyak állapota:</b>	<b>1</b>
A gyökérzet erős, legalább 50%-os károsodása, nagyon rossz feltételekkel rendelkező termőhelyen.	
nagy sérülés, nagy korhadás, nagy odú, rovar-, gomba termőtest, kártétel

<b>Kezelési javaslat:</b>
<b>KIVÁGÁS</b>

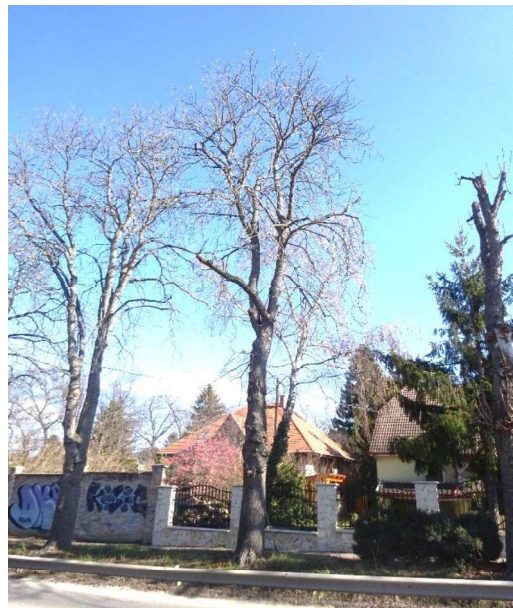
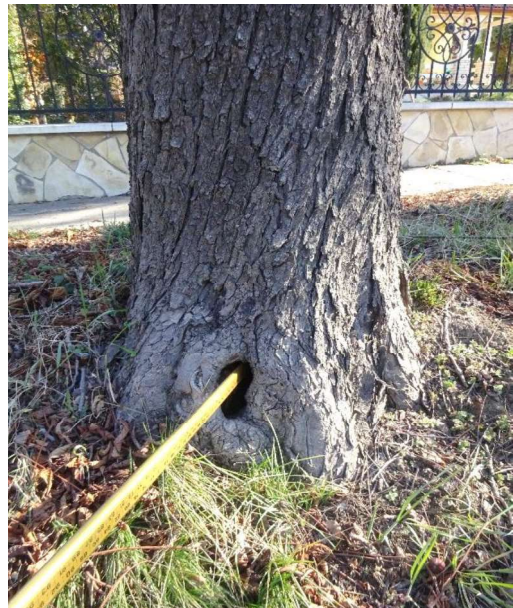
Megrendelő:	BKM - FŐKERT Kertészeti Divízió
Helység:	Bp. II.ker. Hidegkúti út 106.
Vizsgálat időpontja:	2022.03.10

<b>Diagnózis:</b>	
<b>A gyökérzet állapota:</b>	<b>1</b>
A gyökérzet erős, legalább 50%-os károsodása, nagyon rossz feltételekkel rendelkező termőhelyen.

<b>A gyökérnyak állapota:</b>	<b>1</b>
A gyökérzet erős, legalább 50%-os károsodása, nagyon rossz feltételekkel rendelkező termőhelyen.

<b>Kezelési javaslat:</b>
<b>KIVÁGÁS</b>

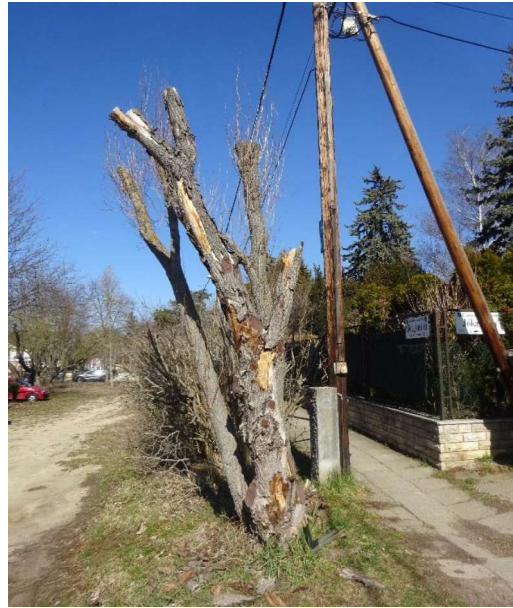
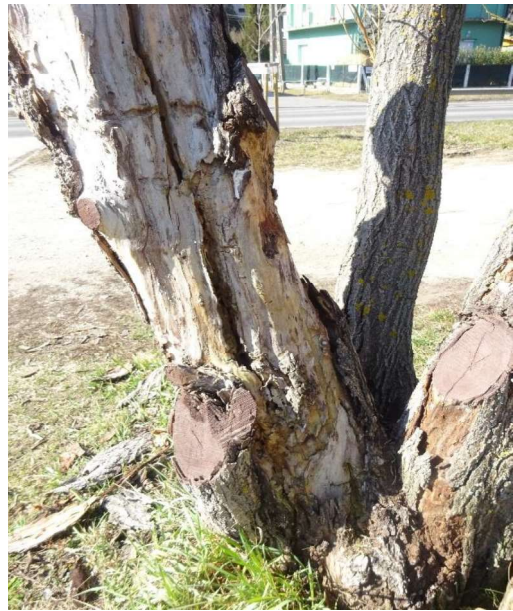
Megrendelő:	BKM - FŐKERT Kertészeti Divízió
Helység:	Bp. II.ker. Hidegkúti út 132.
Vizsgálat időpontja:	2022.03.10

<b>Diagnózis:</b>	
<b>A gyökérzet állapota:</b>	<b>1</b>
A gyökérzet erős, legalább 50%-os károsodása, nagyon rossz feltételekkel rendelkező termőhelyen.	
nagy sérülés, nagy korhadás, nagy odú

<b>A gyökérnyak állapota:</b>	<b>1</b>
A gyökérzet erős, legalább 50%-os károsodása, nagyon rossz feltételekkel rendelkező termőhelyen.	
nagy sérülés, nagy korhadás, nagy odú, kevés sarj, nagy rovar-, gomba termőtest, kártétel

<b>Kezelési javaslat:</b>
<b>KIVÁGÁS</b>

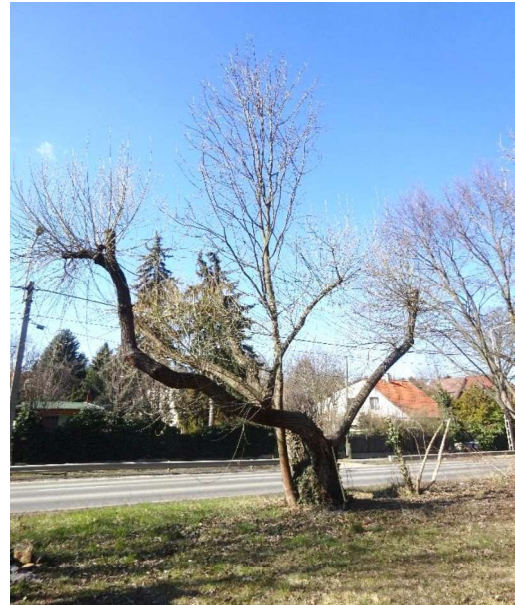
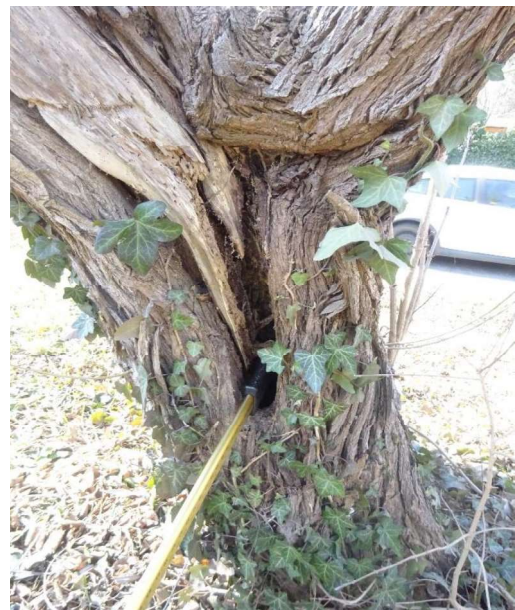
Megrendelő:	BKM - FŐKERT Kertészeti Divízió
Helység:	Bp. II.ker. Hidegkúti út 136.
Vizsgálat időpontja:	2022.03.10

Diagnózis:	
<b>A gyökérzet állapota:</b>	<b>1</b>
A gyökérzet erős, legalább 50%-os károsodása, nagyon rossz feltételekkel rendelkező termőhelyen.	
nagy sérülés, nagy korhadás, nagy odú, fejlődése korlátozott

<b>Kezelési javaslat:</b>
<b>KIVÁGÁS</b>

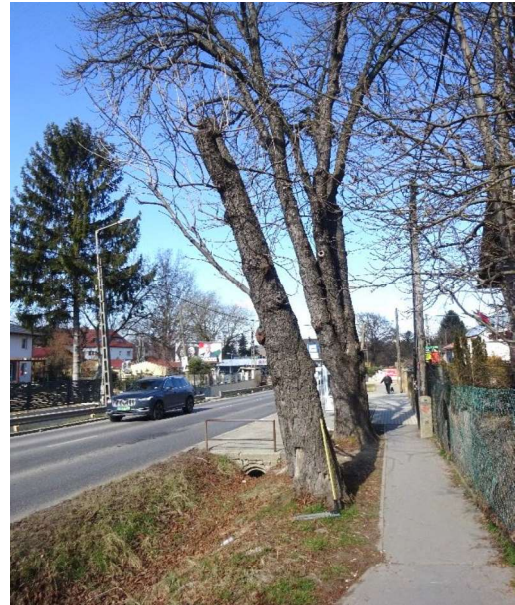
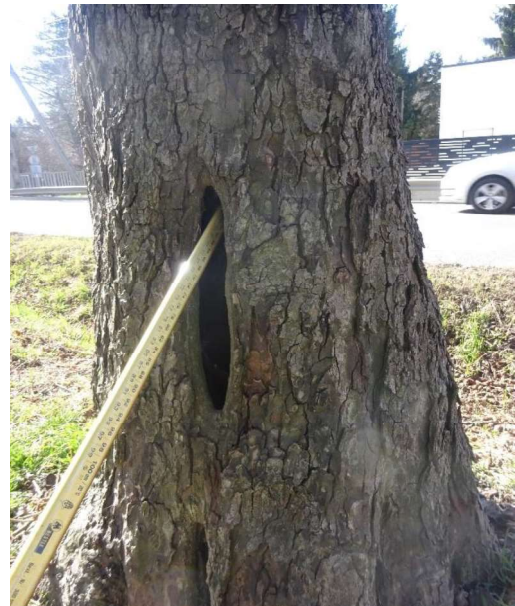
Megrendelő:	BKM - FŐKERT Kertészeti Divízió
Helység:	Bp. II.ker. Hidegkúti út 156.
Vizsgálat időpontja:	2022.03.10

<b>Diagnózis:</b>	
<b>A gyökérzet állapota:</b>	<b>1</b>
A gyökérzet erős, legalább 50%-os károsodása, nagyon rossz feltételekkel rendelkező termőhelyen.	
nagy sérülés, nagy korhadás, nagy odú, területén rézsű tető található

<b>Kezelési javaslat:</b>
<b>KIVÁGÁS</b>
