| Favizsgálati adatlap | |
| Helység: Budapest II. Ker. | Kitérés iránya Észak |
| Terület, utca: Margit körút - Margit u. sarok | Súlyponteltolódás mértéke: 2 m |
| Magyar név: nyugati ostorfa | <b>A gyökérnyak jellemzése és értékelése: 2</b> |

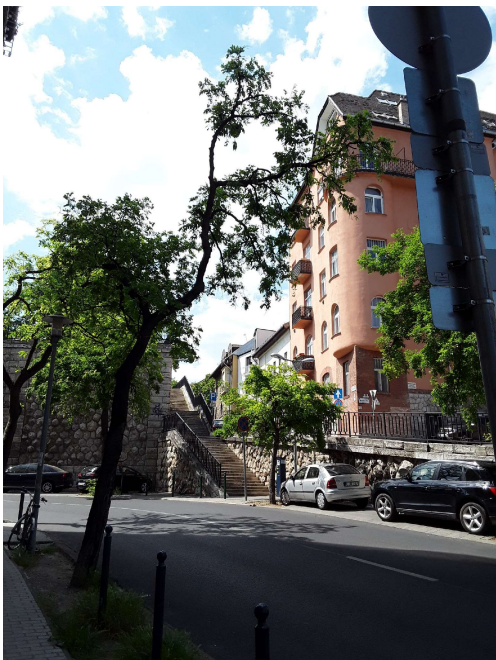
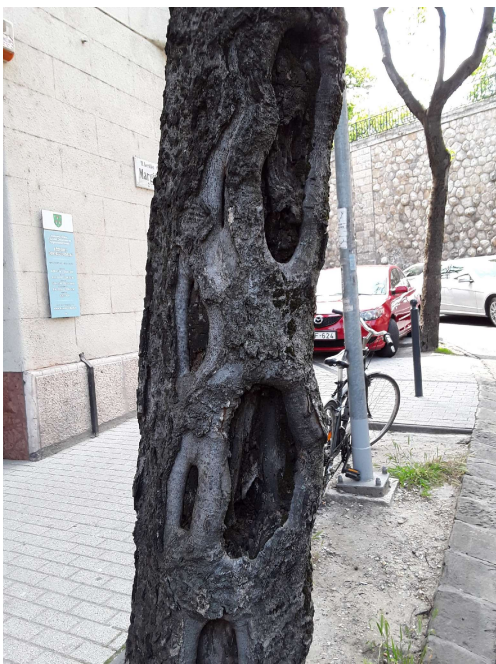
| Favizsgálati adatlap | |
|---|---|
| HRSZ: - | <b>GYÖKÉRZET és GYÖKÉRNYAK állapota, Radó EU-s értékszám: 2</b> |
| Fa kódja: - | A gyökérzetten és/vagy a gyökérnyakon látható erős felszíni károsodás, jelentősen kedvezőtlen termőhelyen |
| Fafaj - latin: Celtis occidentalis | A gyökérzet erősen gátolt fejlődésű, károsodott, korhad. |
| Fa magassága: 8 m | A gyökérnyakon jelentős korhadás alakult ki, kéregsérülések láthatóak. |
| Törzs magassága: 4 m | A törzs előrehaladottan károsodott, korhadt vagy elhalt. Statikai vagy tápanyagszállítási funkcióját nem képes ellátni |
| Törzs átmérő 1m-en: 30 cm | A törzs enyhén dőlt, teljes hosszában kiterjedt kéregsérülések és korhadások alakultak ki, a fatesten repedések láthatóak. |
| Korona átmérője: 5 m | A koronaalap terhelt, nem alakult ki jelentős elváltozás. |
| A gyökérzónában a talaj tömörödött, részben burkolattal fedett, időszakosan téli szózással terhelt, a közelben lakóépületek helyezkednek el. | Jelentős lombvesztés, 26-50% között |
| | A korona külpontos, leromlott állapotú. A sudár károsodott, korhadás, a vágásokon korhadások és bekorhadó ághelyek láthatóak. |
| | Sürgősen lecsereendő az állapota vagy károkozás veszélye miatt (károkozás csak a fa kivágásával kerülhető el) |
| | A vizsgált fa súlyosan károsodott, törésveszélyes, nem tartható meg biztonsággal. |

| Favizsgálati adatlap | |
|---|---|
| | Kivágás, csere |
