| Favizsgálati adatlap | |
| Helység: Budapest 1029 | <b>A fa statikai állapota</b> |
| Terület, utca: Péch Antal u. 11. | Kitérés iránya |
| Magyar név: nagylevelű hárs | A gyökérzet súlyosan károsodott, gátolt fejlődésű, korhadások alakultak ki. |

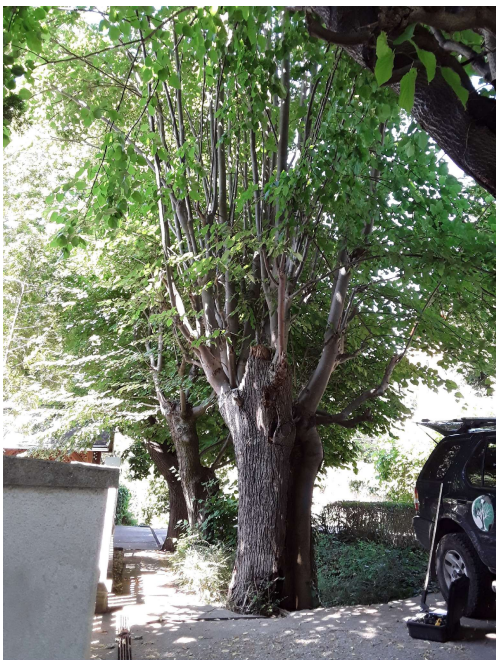
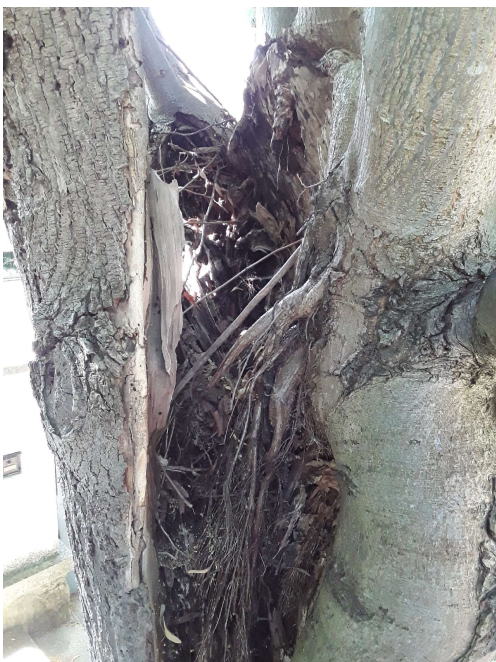
| Favizsgálati adatlap | |
|---|---|
| Fafaj - latin: Tilia platyphyllos | A gyökérzetén és/vagy a gyökérnyakon látható erős felszíni károsodás, jelentősen kedvezőtlen termőhelyen |
| Alsó koronaszint: 2,5 m | A gyökérnyak súlyosan károsodott, kiterjedt gesztkorhadás és odvasodás alakult ki. |
| Törzs átmérő 1m-en: 76 cm | A törzs előrehaladottan károsodott, korhadt vagy elhalt. Statikai vagy tápanyagszállítási funkcióját nem képes ellátni |
| Törzskerület 1m -en: 238,64 cm | A törzs teljes hosszában súlyosan károsodott, kiterjedt gesztkorhadás és odvasodás alakult ki, rovarok kártétele látható. A korhadékban járulékos gyökerek fejlődnek. Törésveszélyes. |
| Az élőhely leírása: | A koronaalap súlyosan károsodott, kiterjedt korhadás és odvasodás alakult ki, rovarok kártétele látható. Törésveszélyes. |
| | Jelentős lombvesztés, 26-50% között |
| | A korona korábban csonkolt, másodlagos korona fejlődött. A vázgak alapja korhadt és odvas, törésveszélyes. |
| | Sürgősen lecsereendő az állapota vagy károkozás veszélye miatt (károkozás csak a fa kivágásával kerülhető el) |

| Favizsgálati adatlap | |
|---|---|
| | Kivágás |
