VIZUÁLIS FAVIZSGÁLATI ADATLAP

adatfelvétel helye: Budapest, II. ker.
Vadaskerti utca 2.
ingatlan előtti járda

fafaj: Fraxinus excelsior
magas kőrís

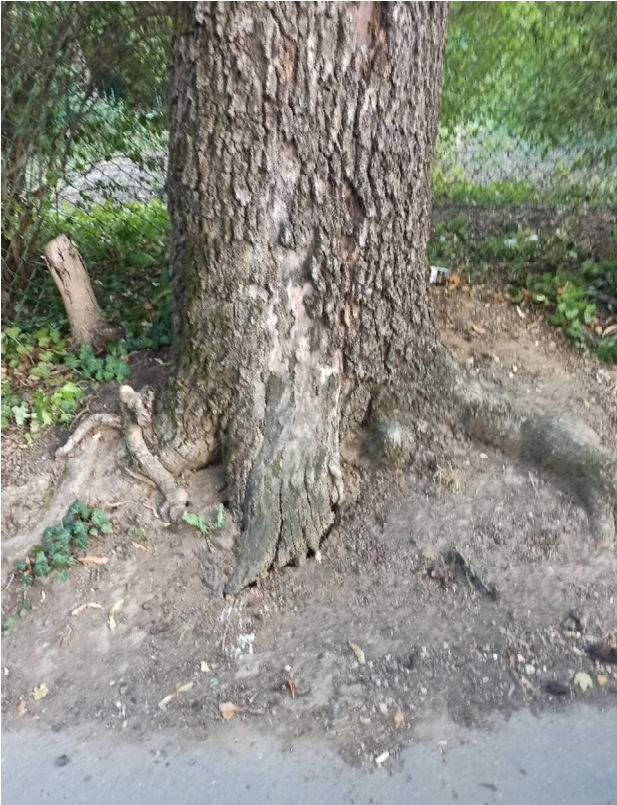
<u>gyökér, gyökérnyak állapot</u>	Radó értékszám:	1
Járda burkolat felől elhalt támgyökerek, a talajrepedés a gyökérnyak körül

A korhadt gyökérnyak melletti talaj repedés

Szaksterű kezeléssel, faápolással a gyökérnyaki korhadás nem kezelhető, a fa ki fog dőlni, ezért annak kivágását sürgősen el kell végezni, mert jelen állapotában balesetveszélyes !

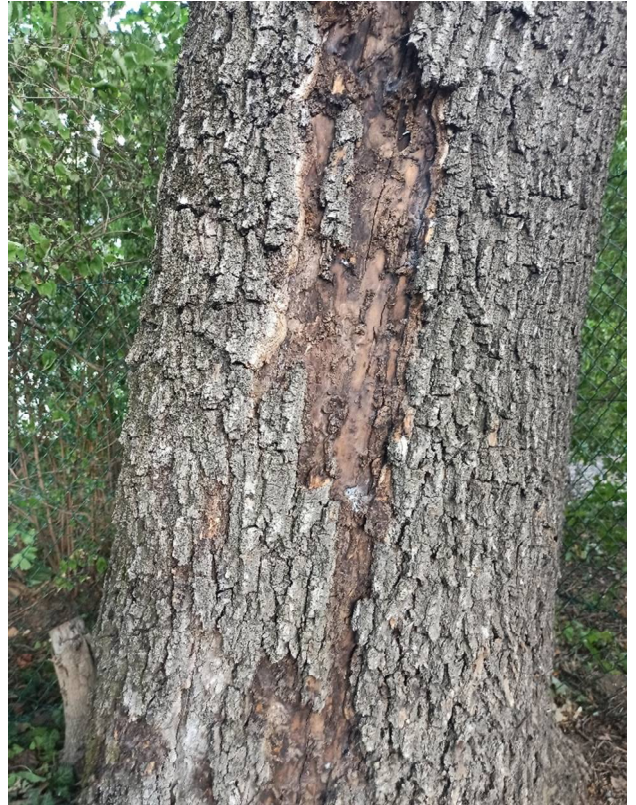
<u>törzs állapot</u>	Radó értékszám:	2
Alákorhadt, alatta a gyökérnyaki üreg, kérge leválik, alatta a geszt megrepedt, rovar járatok, dőlni kezdett

Kiterjedt kéreg elhalás

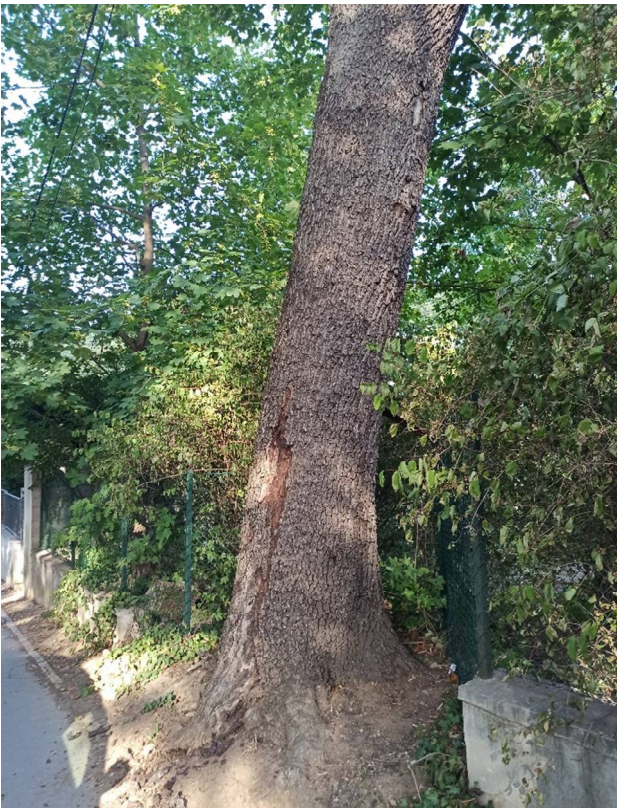
A fa statikai állapota	
Függőlegestől való kitérés iránya: délkelet	
Függőlegestől való kitérés mértéke: enyhe	
Súlypont eltolódás mértéke: 1 - 1,5 m

A telekhatáron élő terebélyes fa korhadásban lévő gyökérnyaka körül a talaj megrepedt az elmúlt hetekben, ami annak jele, hogy a fa dőlni kezdett. A dőlés iránya a magán ingatlan. Mivel a szállító szövetek a törzs ép részében még működnek, a korona lombbal való berakódása megtörtént, a csúcshárpadások ellenére a korona súlya jelentős, az elkorhadt gyökérnyak ezt nem tudja megtartani, így a törzs egyre inkább külponos lesz, a fa kidőlése prognosztizálható.

Dőlésnek indult törzs

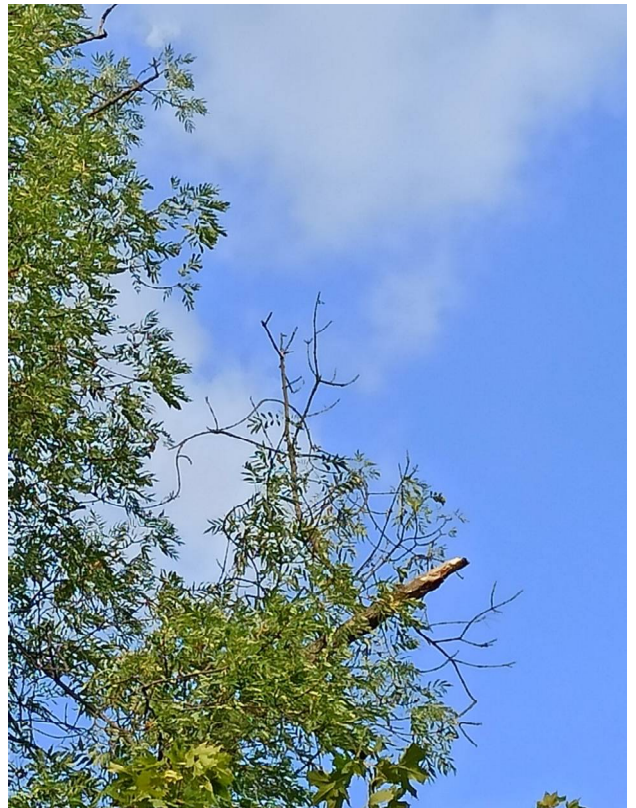
<u>korona, korona alap állapot</u>	Radó értékszám:	3
Terebélyes, fajra jellemző villás, csúcshárpadás 10-20%

Csúcsszáradás
