Favizsgálati adatlap	
Megrendelő:	A favizsgálat eredménye:
Helység: Budapest II. Ker.	<b>A fa statikai állapota</b>
Terület, utca: Hermann Ottó u. 25C	Kitérés iránya
HRSZ: -	Súlyponteltolódás mértéke: 0 m
Fa kódja: -	<b>GYÖKÉRZET és GYÖKÉRNYAK állapota, Radó EU-s értékszám: 3</b>
Fafaj - latin: Morus alba	A gyökérzeten és/vagy a gyökérnyakon látható kisebb károsodások (sebek és korhadások) csekély hibákkal rendelkező termőhelyen
Magyar név: fehér eperfa	A gyökérzet terpeszes, erősen gátolt fejlődésű, a fa élettere beszűkült. A közeli útszegélyt és a járdát károsítja, azokat nyomja.
Fa magassága: 4 m	<b>A gyökérnyak jellemzése és értékelése: 3</b>
Alsó koronaszint: 1,5 m	A gyökérnyakon több elágazás látható, azokban vízszák alakult ki.
Törzs magassága: 2 m	<b>TÖRZS állapota, Radó EU-s favizsgálati értékszám: 3</b>
Törzs átmérő 1m-en: 10+11+11+13+13+17 cm	A törzs károsodott, néhány felszíni seb és korhadási helyek

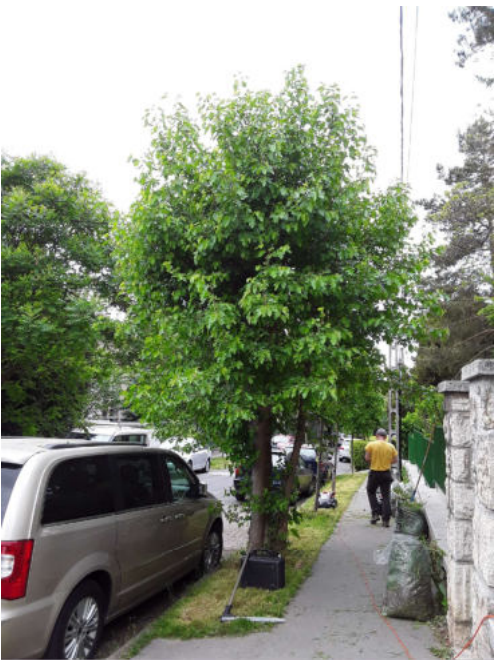
Erős koronakárosodás, 50% fölött

<b>A fa környezete</b> 2 A fa környezetében több (3-4) épített elem van (átlagos beépítettség)
	<b>A fa élőhelyének minősége</b> 3 A fa élőhelyi adottságai megfelelőek
	<b>Környezeti veszélyeztetettség</b> 2 Forgalmas hely, állandó, látogatott objektum
	<b>Kockázat arányos megtarthatósági mutató: 26,3%</b>
	<b>KEZELÉSI JAVASLAT</b>
	Kivágás
	<b>MEGJEGYZÉS</b>
	A vizsgált facsoport magonc vagy turkósarj eredetű, rossz helyzetű, utcai fasorba nem javasolt fafaj. A közeli útszegélyt és járdát felnyomja. A károkozás csak a fa kivágásával szüntethető meg.

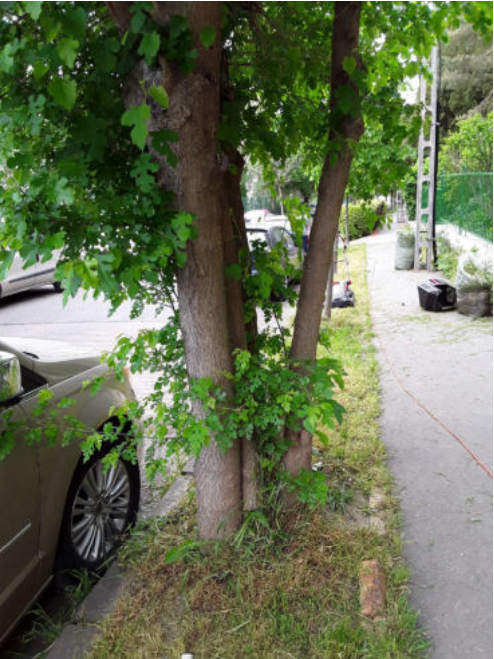
A korona többszörösen csonkolt, a visszavágásoknál korhadások és erős hajtásképzés alakult ki.
	<b>Epifiton növény a fán:</b>
	Veszélyeztetés: gyalogos forgalom, épületek, légvezeték, úttest
	<b>A fa egészségi állapota és életképessége: 3</b>
	A fa a termőhely által meghatározott életkor előtt lecserelődő
	<b>A fa általános állapotmutatója: 60%</b>
	<b>A fa ápoltsági mutatója: 1</b>
	<b>A fa kockázatelemzését befolyásoló tényezők:</b>
	<b>A fa helyzete</b> Szoliter
