Favizsgálati adatlap	
Megrendelő:	A favizsgálat eredménye:
<p>Helység: Budapest II. Ker. Terület, utca: Hunyadi János HRSZ: - Fa kódja: 1. Fafaj - latin: Robinia pseudoacacia Magyar név: fehér akác Fa magassága: 8 m Alsó koronaszint: 6 m Törzs magassága: 5 m Törzs átmérő 1m-en: 42 cm Törzskerület 1m -en: 131,88 cm Korona átmérője: 3 m Az élőhely leírása: A gyökérszónában a talaj erősen tömörödött, részben burkolattal fedett, időszakosan téli szózással terhelt. A fa hely 2m zöld sávban helyezkedik el.</p>

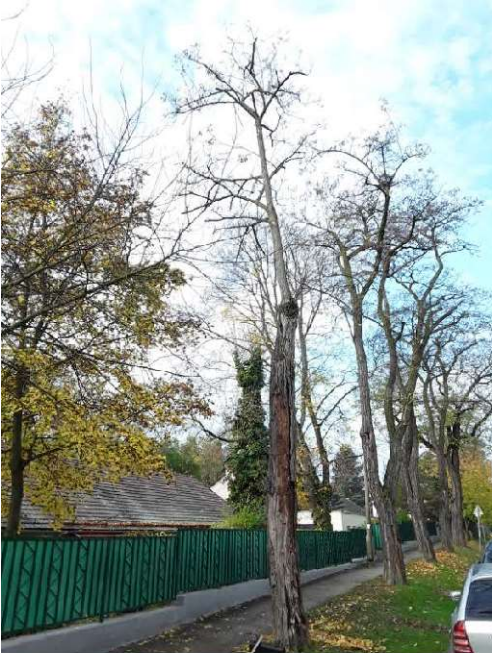
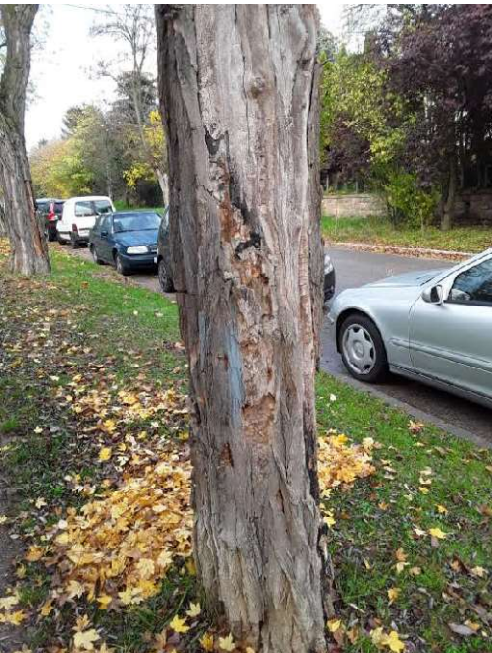
<p>A fa statikai állapota</p> <p>Kitérés iránya: Dél Súlyponteltolódás mértéke: 1 m</p> <p>GYÖKÉRZET és GYÖKÉRNYAK állapota, Radó EU-s értékszám: 1 A gyökérzet erős, legalább 50%-os károsodása, nagyon rossz feltételekkel rendelkező termőhelyen</p> <p>A gyökérzet erősen gátolt fejlődésű, súlyosan károsodott, nagyobb részben (70%) elhalt, korhad.</p> <p>A gyökérnyak jellemzése és értékelése: 1 A gyökérnyak súlyosan károsodott, nagyobb részben (70%) elhalt, korhadások és odvasodás alakult ki, gomba termőtestek láthatóak.</p> <p>TÖRZS állapota, Radó EU-s favizsgálati értékszám: 2 A törzs erős károsodása, nagyfelületű sebek, mély korhadások</p> <p>A törzs súlyosan károsodott, teljes hosszában kiterjedt (60%) kéreg elhalás, korhadás és odvasodás alakult ki. Gomba termőtestek láthatóak.</p> <p>KORONAALAP jellemzése és állapota: 2 A koronaalappal terhelt, az elágazásban bekorhadó vízszák alakult ki, az ikersudár egyik fele tőben csonkolt, bekorhadt.</p> <p>KORONA állapota, Radó EU-s favizsgálati értékszám: 2 Erős koronakárosodás, 50% fölött</p> <p>A korona erősen redukált, csonkolt, a vágások alapjánál korhadások alakultak ki.</p> <p>Epifiton növény a fán: Veszélyeztetés: gyalogos forgalom, úttest, építmények</p> <p>A fa egészségi állapota és életképessége: 1 Sürgősen lecsereendő az állapota vagy károkozás veszélye miatt (károkozás csak a fa kivágásával kerülhető el)</p> <p>A fa általános állapotmutatója: 0% A fa ápoltsági mutatója: 3 A fa kockázatelemzését befolyásoló tényezők:</p> <p>A fa helyzete Fasor A fa környezete A fa környezetében több (3-4) épített elem van (átlagos beépítettség) 2 A fa élőhelyének minősége A fa élőhelyi adottságai rosszak 2 Környezeti veszélyeztetettség Nagyon forgalmas hely, több fenyegetett objektum 1 Kockázat arányos megtarthatósági mutató: 19,9%</p> <p>KEZELÉSI JAVASLAT</p> <p>Kivágás</p> <p>MEGJEGYZÉS, INDOKLÁS</p> <p>A vizsgált fa súlyosan károsodott, dőlés- és törésveszélyes, bölcsődét veszélyeztet.</p>
