| Favizsgálati adatlap | |
| Helység: Budapest II. Ker. | <b>A fa statikai állapota</b> |
| Terület, utca: Hunyadi János | Kitérés iránya Dél |
| Fa kódja: 3. | <b>GYÖKÉRZET és GYÖKÉRNYAK állapota, Radó EU-s értékszám: 1</b> |

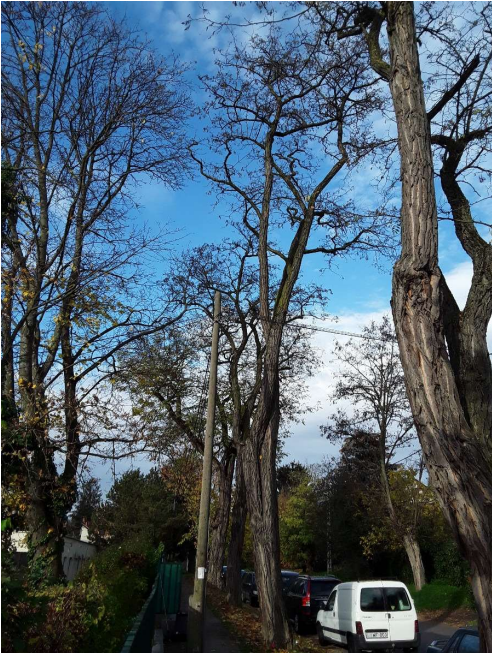
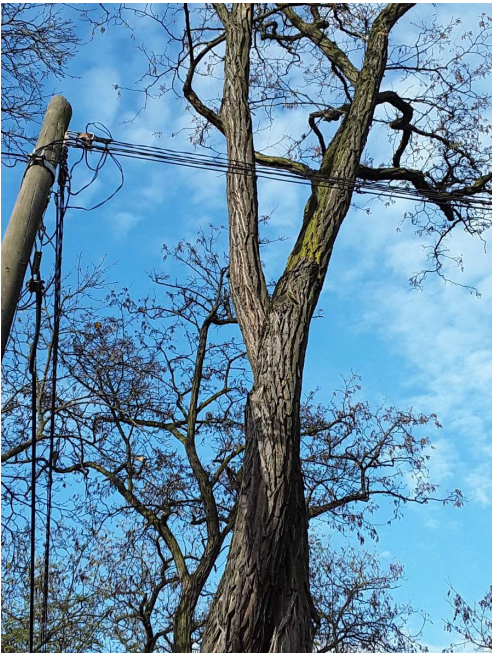
| Favizsgálati adatlap | |
|---|---|
| Magyar név: fehér akác | A gyökérzet erősen gátolt fejlődésű, súlyosan károsodott, nagyobb részben elhalt, kiterjedt korhadás alakult ki. |
| Alsó koronaszint: 10 m | A gyökérnyak súlyosan károsodott, kiterjedt korhadás és odvasodás alakult ki. |
| Törzskerület 1m-en: 182,12 cm | A törzs súlyosan károsodott, teljes hosszában kiterjedt kéregelhalás, korhadás és odvasodás alakult ki. |
| Az élőhely leírása: | A koronaalap terhelt, az elágazásban bekorhadó vízcsák alakult ki, korábbi repedés látható. |
| | A korona súlyosan károsodott, az ikersudár egymást károsítja, a Déli oldalon kiterjedt korhadás alakult ki, gomba termőtest látható. Törésveszélyes. |
| | A vizsgált fa súlyosan károsodott, törésveszélyes, bölcsődét veszélyeztet. |

| Favizsgálati adatlap | |
|---|---|
| | Kivágás |

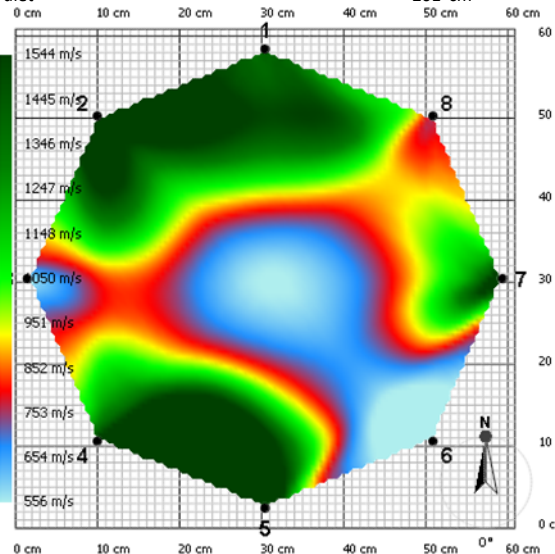
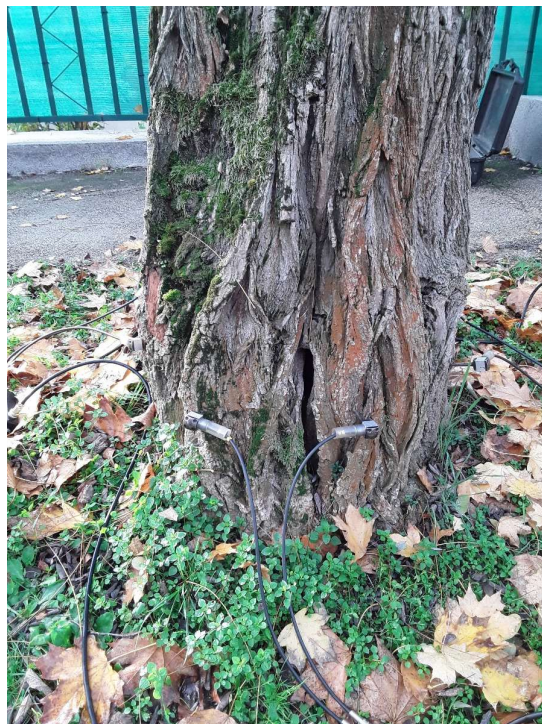
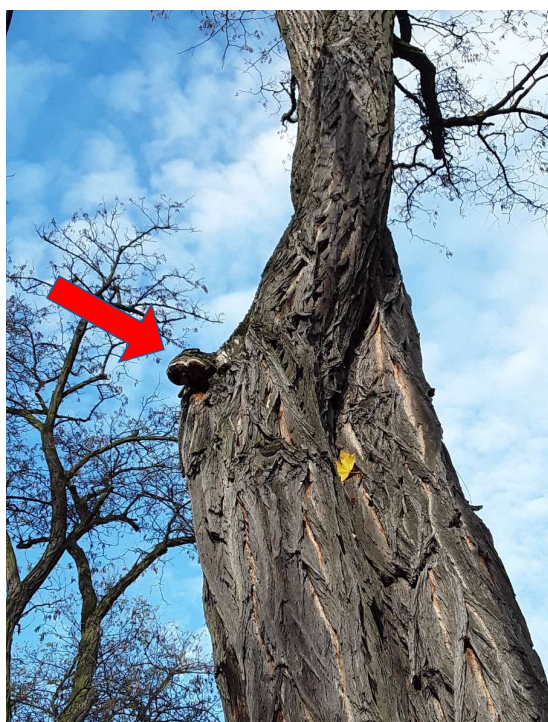
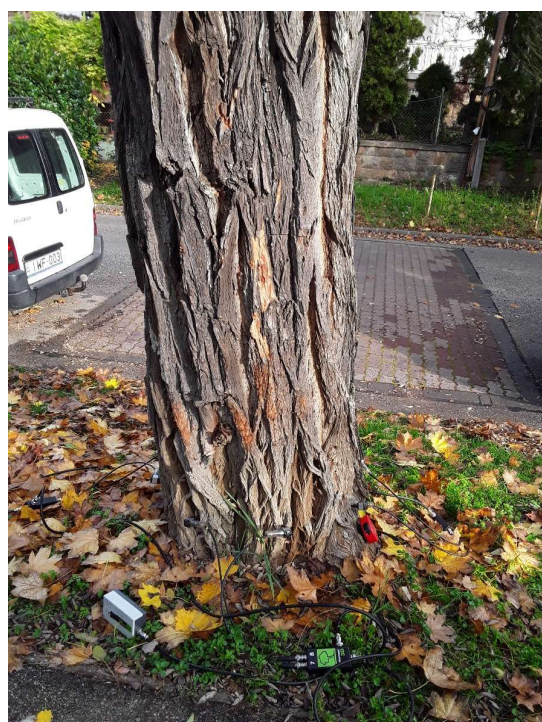
Műszeres vizsgálat és statikai értékelés első rétegen

| 1 - 50% között | EXTRÉM KOCKÁZAT | A korhadt terület aránya: | Biztonsági faktor érték<br>26m/s szélsősebesség<br>esetén: | 160% |
| 51 -100% között | MAGAS KOCKÁZAT | | | 48% |
