| Favizsgálati adatlap | |
| Helység: Budapest II. Ker. | Kitérés iránya Dél |
| Terület, utca: Hunyadi János | Súlyponteltolódás mértéke: 1 m |
| Fafaj - latin: Robinia pseudoacacia | A gyökérzet gátolt fejlődésű, súlyosan károsodott, nagy részben elhalt, korhad, dőlésveszélyes. |

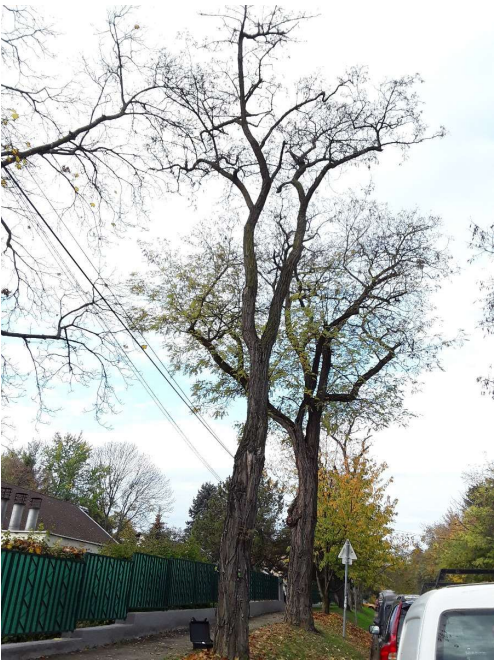
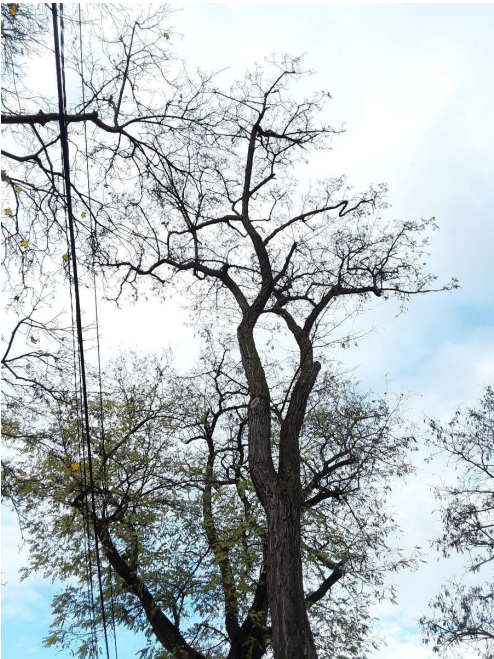
| Favizsgálati adatlap | |
|---|---|
| Fa kódja: 4. | A gyökérzeten és/vagy a gyökérnyakon látható erős felszíni károsodás, jelentősen kedvezőtlen termőhelyen |
| Fa magassága: 14 m | A gyökérnyak súlyosan károsodott, kiterjedt gesztkorhadás és odvasodás alakult ki. |
| Törzs magassága: 5 m | A törzs előrehaladottan károsodott, korhadt vagy elhalt. Statikai vagy tápanyagszállítási funkcióját nem képes ellátni |
| Törzs átmérő 1m-en: 58 cm | A törzs súlyosan károsodott, kiterjedt kéregelhalás, vág helyén gesztkorhadás és odvasodás alakult ki, hosszanti repedés és rovarjáratok láthatóak. Törésveszélyes. |
| Korona átmérője: 7 m | A koronaalap terhelte, az elágazásban bekorhadások alakultak ki. Kéregelhalások láthatóak. |
| A gyökérzónában a talaj erősen tömörödött, burkolattal fedett, időszakosan téli szózással terhelt. A fahely 2m rézsús zöld sávban helyezkedik el. | Erős koronakárosodás, 50% fölött |
| | A korona leromlott állapotú, a sudár károsodott, korhadások alakultak ki. |
| | A vizsgált fa súlyosan károsodott, törésveszélyes, bölcsődét veszélyeztet. |

| Favizsgálati adatlap | |
|---|---|
| | Kivágás |

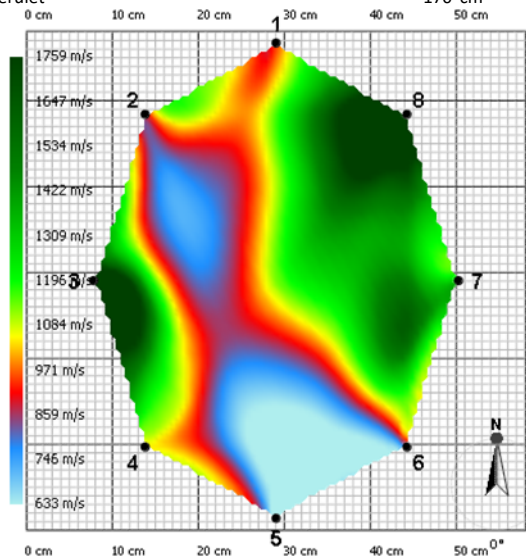
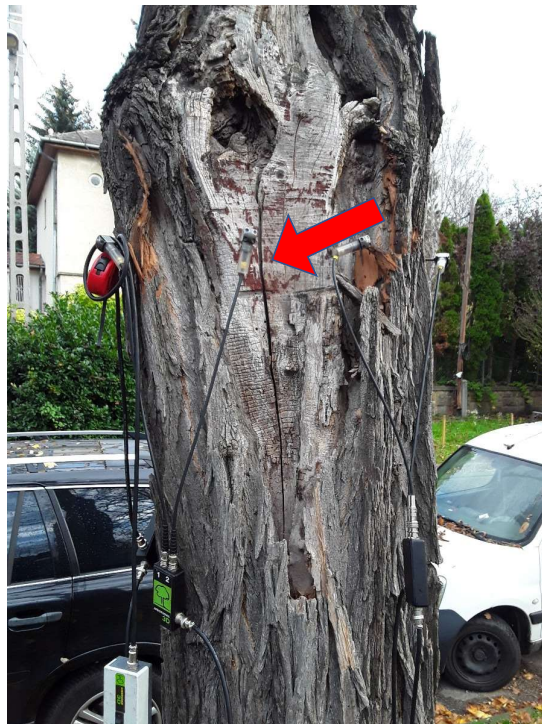
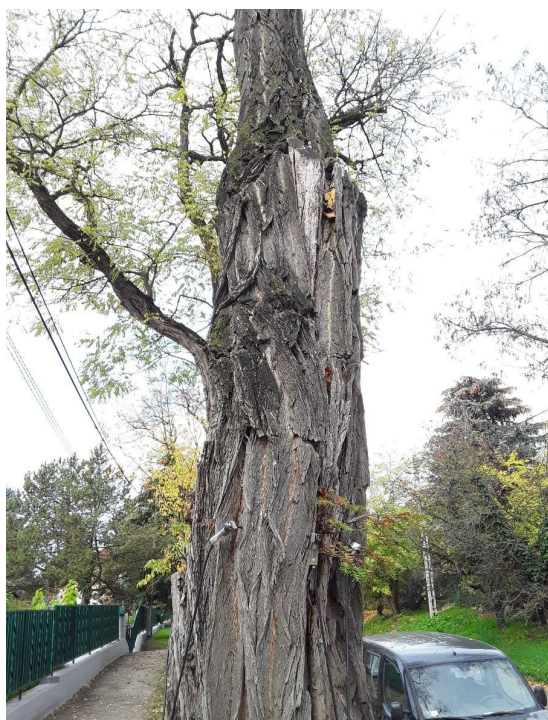
## Műszeres vizsgálat és statikai értékelés első rétegen

Réteg magassága 170 cm  
 Érzékelők száma 8 db  
 Pozíció séma ellipszis  
 Átmérő 1 61 cm  
 Átmérő 2 48 cm  
 Törzskerület 170 cm

| 1 - 50% között | EXTRÉM KOCKÁZAT | A korhadt terület aránya: | Biztonsági faktor érték<br>26m/s szélsősebesség<br>esetén: | 136% |
| 51 -100% között | MAGAS KOCKÁZAT | | | 49% |
