Favizsgálati adatlap		
Megrendelő:	A favizsgálat eredménye:	
<p>Helység: Budapest II. Ker. Terület, utca: Hunyadi János HRSZ: - Fa kódja: 9. Fafaj - latin: Robinia pseudoacacia Magyar név: fehér akác Fa magassága: 10 m Alsó koronaszint: 8 m Törzs magassága: 8 m Törzs átmérő 1m-en: 43 cm Törzskerület 1m -en: 135,02 cm Korona átmérője: 2 m Az élőhely leírása: A gyökérszónában a talaj erősen tömörödött, burkolattal fedett, időszakosan téli sózással terhelt. A fahely 2m zöld sávban, részü tetején helyezkedik el.</p>	<p>A fa statikai állapota</p> <p>Kitérés iránya: Dél Súlyponteltolódás mértéke: 1 m</p> <p>GYÖKÉRZET és GYÖKÉRNYAK állapota, Radó EU-s értékszám: 1 A gyökérzet erős, legalább 50%-os károsodása, nagyon rossz feltételekkel rendelkező termőhelyen</p> <p>A gyökérzet erősen gátolt fejlődésű, károsodott, Északi oldalon több helyen a felszínre került, sérülések láthatóak. A fa mozog a fahelyben, talajrepedések láthatóak. Dőlésveszélyes.</p> <p>A gyökérnyak jellemzése és értékelése: 2 A gyökérnyak károsodott, kéregleválások, kiterjedt korhadások és odvasodás alakult ki.</p> <p>TÖRZS állapota, Radó EU-s favizsgálati értékszám: 1 A törzs előrehaladottan károsodott, korhadt vagy elhal

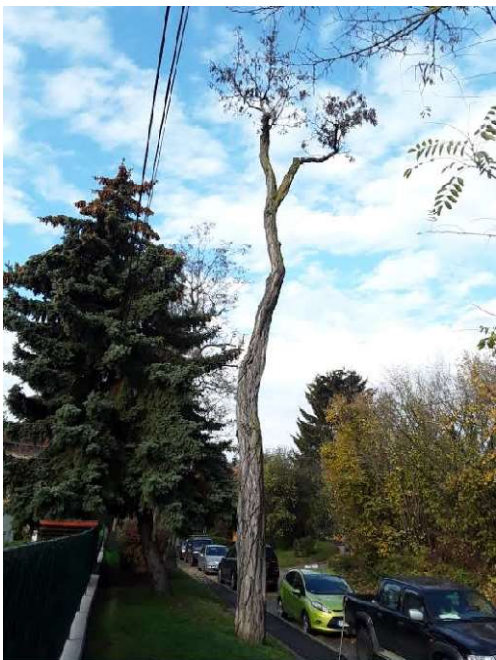
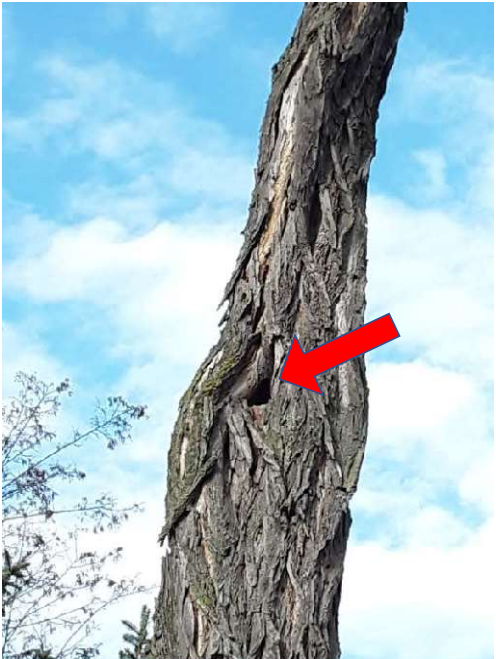
<p>KEZELÉSI JAVASLAT</p> <p>Kivágás</p> <p>MEGJEGYZÉS, INDOKLÁS</p> <p>A vizsgált fa súlyosan károsodott, törésveszélyes, bölcsődét veszélyeztet.</p>
