| Favizsgálati adatlap | |
| Helység: Budapest II. Ker. | <b>A fa statikai állapota</b> |
| Terület, utca: Marczibányi tér 9A. | Kitérés iránya |
| Magyar név: fehér vadgesztenye | A gyökérzet erősen gátolt fejlődésű, súlyosan károsodott, sérülések és korhadások alakultak ki. A gyökérzónában úttest szegély húzódik. |

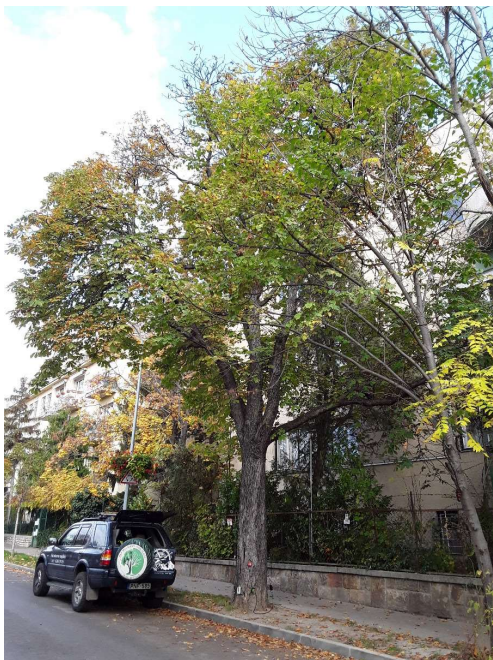
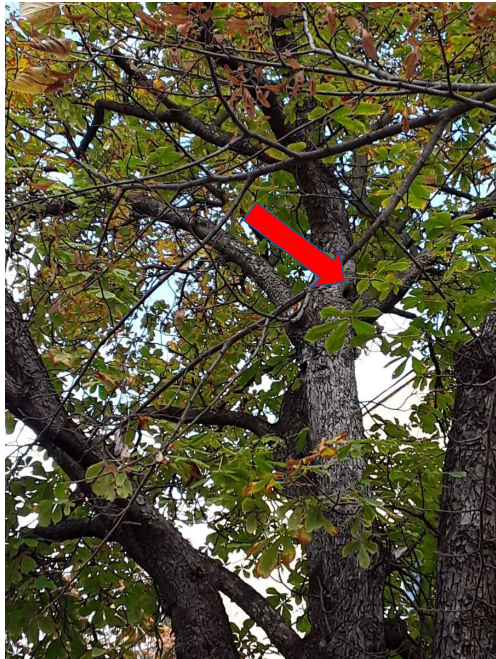
| Favizsgálati adatlap | |
|---|---|
| Alsó koronaszint: 4 m | A gyökérnyak terpeszes, benne kiterjedt odvasodás alakult ki. |
| Törzskerület 1m -en: 200,96 cm | A törzs kritikus mértékben károsodott, hosszanti és kereszt irányban is repedt, benne kiterjedt odvasodás alakult ki. Törésveszélyes. |
| Az élőhely leírása: | A koronaalap terhelt, súlyosan károsodott, kiterjedt korhadás és odvasodás alakult ki. |
| | A korona súlyosan károsodott, a sudárban és a vágásokban is kiterjedt korhadások és odvasodások alakultak ki. Törésveszélyes. |
| | A vizsgált fa súlyosan károsodott, többszörösen törésveszélyes. Állapota kezelésekkal már nem javítható. |

| Favizsgálati adatlap | |
|---|---|
| | Kivágás |

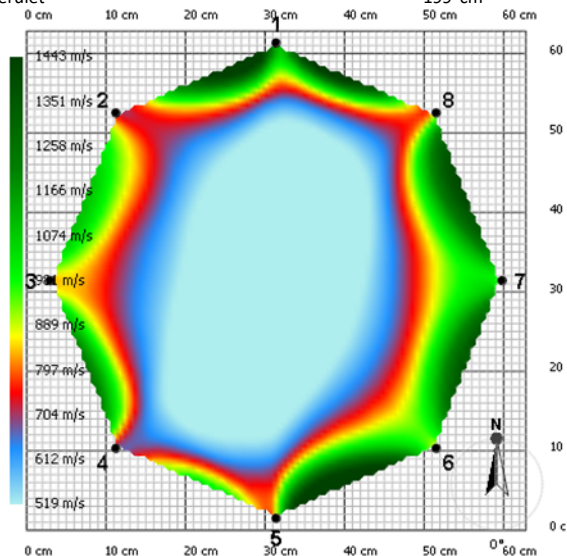
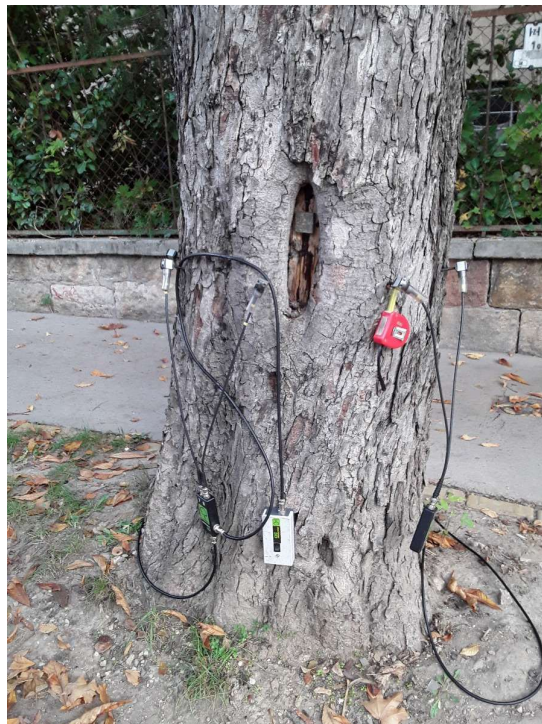
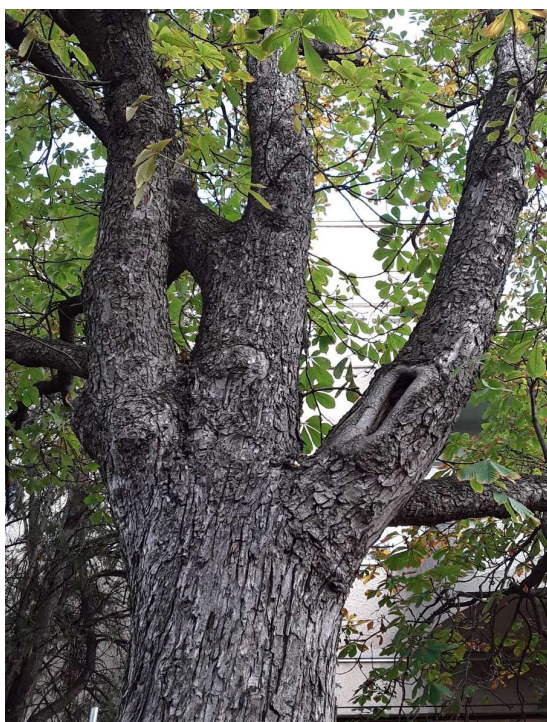
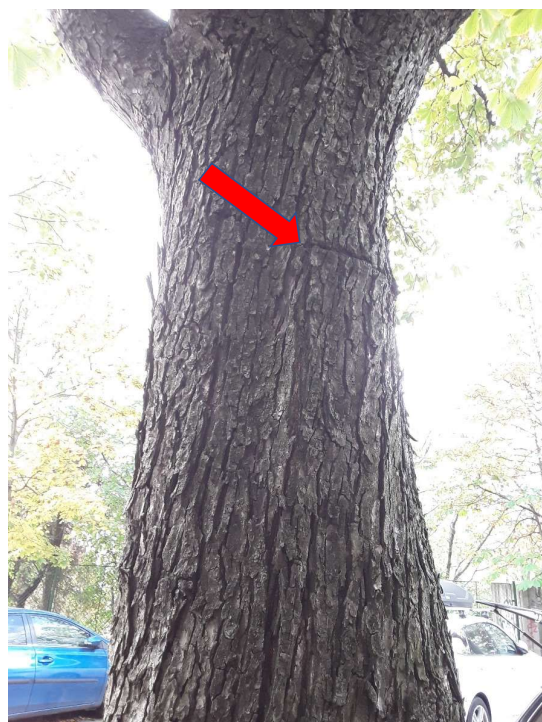
## Műszeres vizsgálat és statikai értékelés első rétegen

Réteg magassága 100 cm  
 Érzékelők száma 8 db  
 Pozíció séma ellipszis  
 Átmérő 1 66 cm  
 Átmérő 2 63 cm  
 Törzskerület 199 cm

| 1 - 50% között | EXTRÉM KOCKÁZAT | A korhadt terület aránya: | Biztonsági faktor érték<br>26m/s szélsébség<br>esetén: | 86% |
| 51 -100% között | MAGAS KOCKÁZAT | | | MAGAS KOCKÁZAT |
| | | 73% | | |
