| Favizsgálati adatlap | |
| <p>Helység: Budapest II. Ker. Terület, utca: Rét utca - lépcső HRSZ: - Fa kódja: - Faj - latin: Acer negundo Magyar név: zöld juhar Fa magassága: 12 m Alsó koronaszint: 4 m Törzs magassága: 5 m Törzs átmérő 1m-en: 52 cm Törzskerület 1m -en: 163,28 cm Korona átmérője: 10 m Az élőhely leírása: A gyökérszónában a talaj erősen tömörödött, burkolattal fedett, időszakosan téli szózással terhelt. A fahely rézsús, gyepes.</p> | <p>A fa statikai állapota</p> <p>Kitérés iránya Dél-Nyugat Súlyponteltolódás mértéke: 3 m</p> <p>GYÖKÉRZET és GYÖKÉRNYAK állapota, Radó EU-s értékszám: 2</p> <p>A gyökérszónában és/vagy a gyökérnyakon látható erős felszíni károsodás, jelentősen kedvezőtlen termőhelyen</p> <p>A gyökérszónában gátolt fejlődésű, károsodott, sérülések és korhadások alakultak ki.</p> |

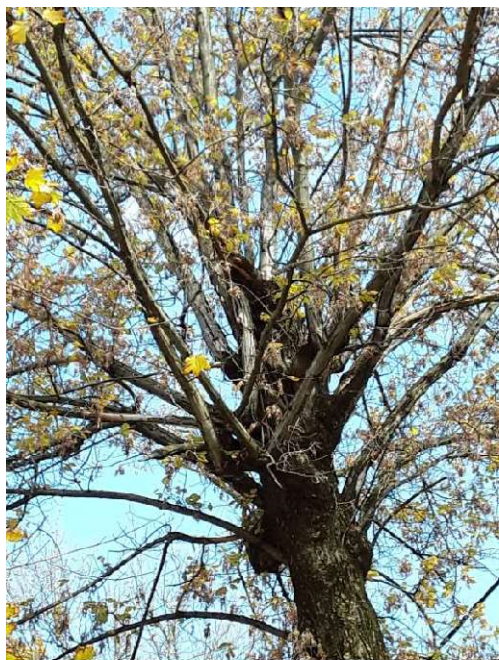
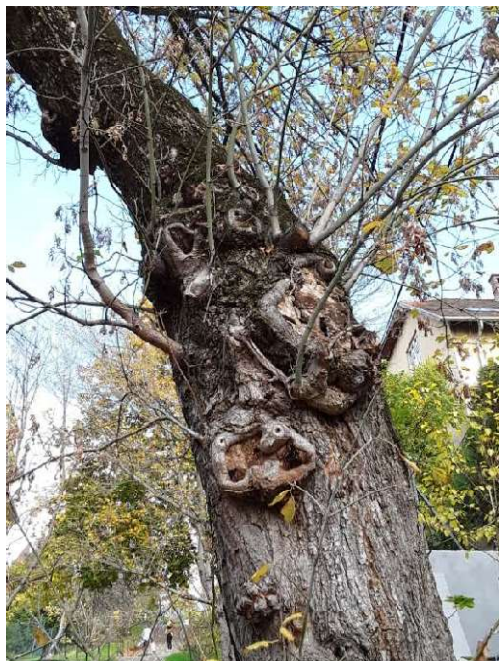
| Favizsgálati adatlap | |
|---|---|
| | <p>A gyökérnyak jellemzése és értékelése: 1</p> <p>A gyökérnyak súlyosan károsodott, kiterjedt gesztkorhadás és odvasodás alakult ki, törésveszélyes.</p> |
| | <p>TÖRZS állapota, Radó EU-s favizsgálati értékszám: 1</p> <p>A törzs előrehaladottan károsodott, korhadt vagy elhalt. Statikai vagy tápanyagszállítási funkcióját nem képes ellátni</p> |
| | <p>A törzs ferde növekedésű, súlyosan károsodott, teljes hosszában kiterjedt gesztkorhadás és odvasodás alakult ki, több bekorhadó ág hely és kéregsejtelések, valamint repedések láthatóak. Törésveszélyes.</p> |
| | <p>KORONAALAP jellemzése és állapota: 1</p> <p>A koronaalap súlyosan károsodott, csonkolás miatt kiterjedt gesztkorhadás és odvasodás alakult ki. Törésveszélyes.</p> |
| | <p>KORONA állapota, Radó EU-s favizsgálati értékszám: 2</p> <p>Erős koronakárosodás, 50% fölött</p> |
| | <p>A korona csonkolt, erős hajtásképzésből másodlagos korona fejlődött. Az ágak alapja korhadt, törésveszélyes. Száraz ágak láthatóak.</p> |
| | <p>A fa egészségi állapota és életképessége: 1</p> <p>Sürgősen lecsereendő az állapota vagy károkozás veszélye miatt (károkozás csak a fa kivágásával kerülhető el)</p> |

| Favizsgálati adatlap | |
|---|---|
| | <p>KEZELÉSI JAVASLAT</p> <p>Kivágás</p> |
