| Favizsgálati adatlap | |
| Terület, utca: Bimbó út 61. | Kitérés iránya Dél |
| Fafaj - latin: Styphnolobium japonicum | A gyökérzet erős, legalább 50%-os károsodása, nagyon rossz feltételekkel rendelkező termőhelyen |
| Magyar név: kínai pagodafa | A gyökérzet erősen gátolt fejlődésű, súlyosan károsodott, nagyobb részben elhalt, korhad. |

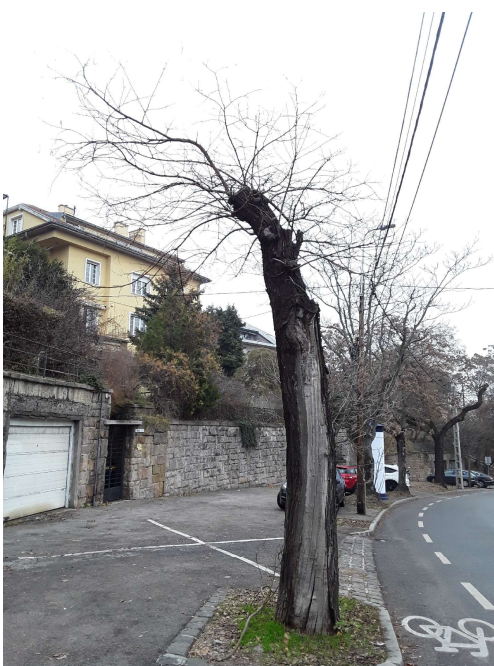
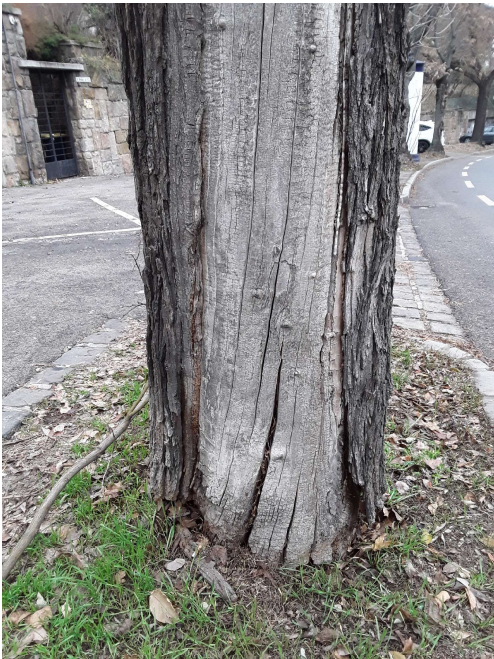
| Favizsgálati adatlap | |
|---|---|
| Alsó koronaszint: 3 m | A gyökérnyak súlyosan károsodott, kiterjedt korhadás, kéregleválás és odvasodás alakult ki, több hosszanti repedés látható. |
| Törzskerület 1m -en: 131,88 cm | A törzs súlyosan károsodott, alsó harmadában kiterjedt korhadás alakult ki, teljes hosszában kéregleválás és korhadás látható. |
| Az élőhely leírása: | A koronaalap súlyosan károsodott, kiterjedt korhadás alakult ki. |
| | A korona korábban csonkolt, a sudár korhad, a korona leromlott állapotú. |
| | A vizsgált fa súlyosan károsodott, leromlott állapotú. |

| Favizsgálati adatlap | |
|---|---|
| | Kivágás |
