| Favizsgálati adatlap | |
| Helység: Budapest II. Kerület | Kitérés iránya Észak-Kelet |
| Terület, utca: Bimbó út 61. | Súlyponteltolódás mértéke: 2 m |
| Magyar név: kínai pagodafa | <b>A gyökérnyak jellemzése és értékelése: 3</b> |

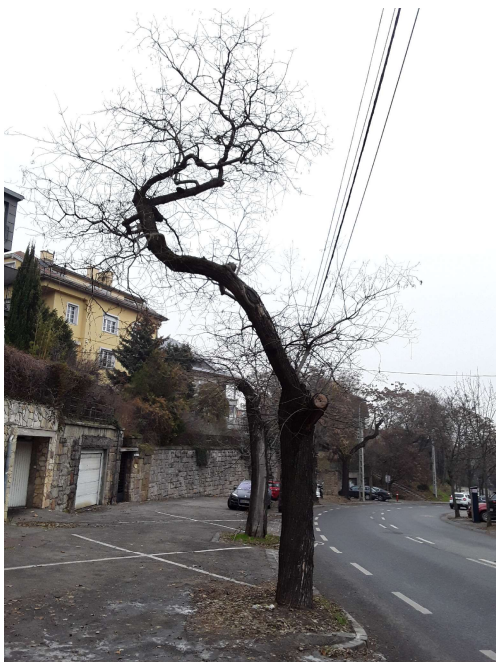
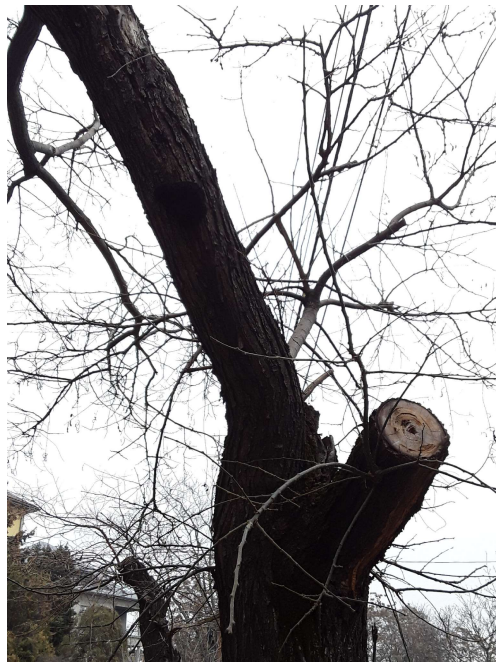
| Favizsgálati adatlap | |
|---|---|
| Fafaj - latin: Styphnolobium japonicum | A gyökérzet erősen gátolt fejlődésű, súlyosan károsodott, korhadások alakultak ki. |
| Fa magassága: 6 m | A gyökérnyak károsodott, korhadás és kéregleválás alakult ki. |
| Törzs átmérő 1m-en: 43 cm | A törzs súlyosan károsodott, felső harmadában kiterjedt korhadás alakult ki. |
| Korona átmérője: 5 m | A koronaalap súlyosan károsodott, kiterjedt korhadás és odvasodás alakult ki, bekorhadó ághelysebek láthatóak. Törésveszélyes. |
| | A korona korábban csonkolt, a sudár korhad és odvas, rajta gomba termőtestek láthatóak, a korona leromlott állapotú. Törésveszélyes. |
| | A vizsgált fa súlyosan károsodott, leromlott állapotú. |

| Favizsgálati adatlap | |
|---|---|
| | Kivágás |
