| Favizsgálati adatlap | |
| Helység: Budapest II. Kerület | Kitérés iránya Dél-Nyugat |
| Terület, utca: Széher út 99. | Súlyponteltolódás mértéke: 7 m |
| Magyar név: kiszáradt fa | A gyökérzet elhalt, korhad. |

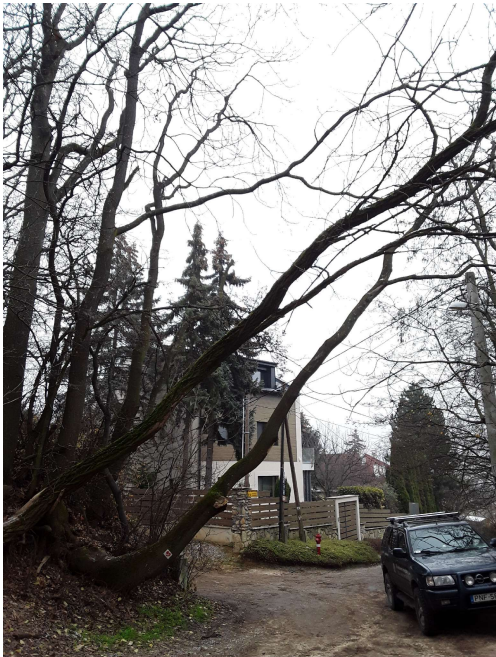
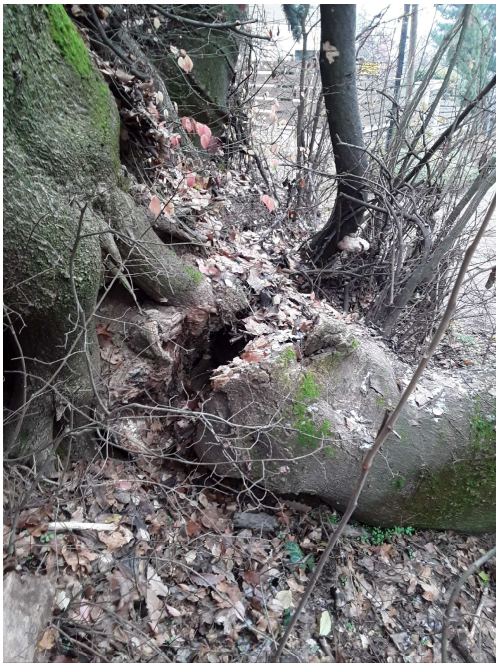
| Favizsgálati adatlap | |
|---|---|
| Törzs magassága: 7 m | A gyökérnyak súlyosan károsodott, törött. |
| A gyökérzónában a talaj tömörödött, részben burkolattal fedett, időszakosan téli szózással terhelt. | A törzs elhalt, korhad, megdőlt. |
| | A koronaalap elhalt, korhad. |
| | A korona elhalt, száraz. |
| | A vizsgált fa elhalt, tövéből törött, másik fára dőlt. |

| Favizsgálati adatlap | |
|---|---|
| | Kivágás |
