FAVIZSGÁLATI JEGYZŐKÖNYV

A II. KERÜLET
SZILÁGYI ERZSÉBET FASOR
FÁINAK FAVIZSGÁLATA

2023
FEBRUÁR

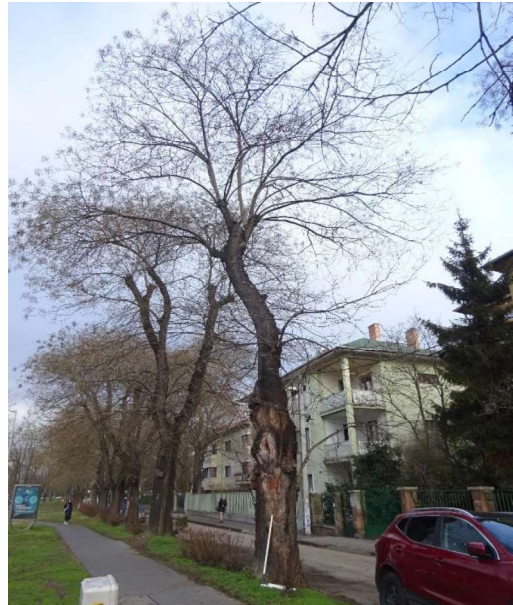
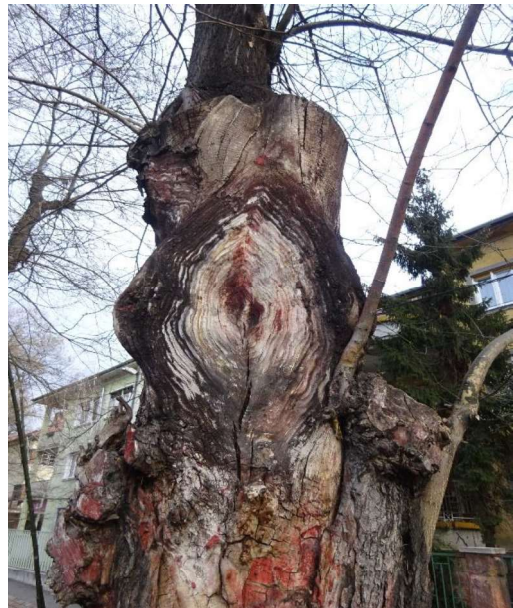
A vizuális vizsgálat értékelése:
A fa jelenlegi állapotában balesetveszélyes, a veszélyhelyzet ápoló célzatú kertészeti beavatkozással nem, kizárólag a fa kivágásával háriható el.

Egészségügyi értéke (0-5):	1
Sürgősen lecsereendő állapota vagy károsodás veszélye miatt	
Ápoltsági értéke (1-5):	1
Következő favizsgálat ideje (év múlva):	0
Megtarthatósági mutató (0-100%):	9,5
Favizsgáló:	Sipos Ádám, Szabó Apor Örs BKM - FŐKERT Kertészeti Divízió

Kezelési javaslat:
KIVÁGÁS

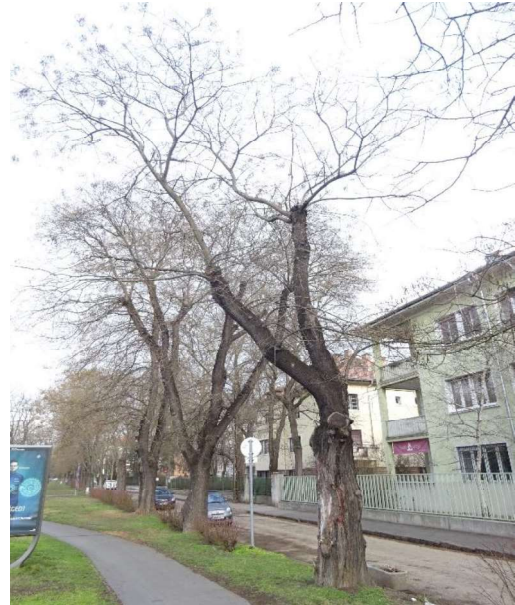
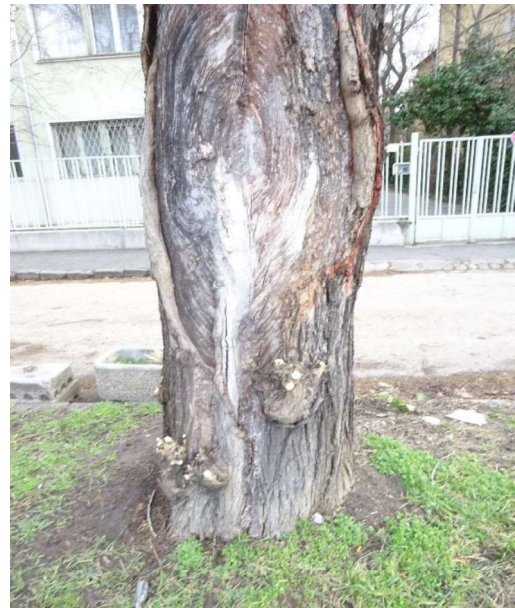
A vizuális vizsgálat értékelése:
A fa jelenlegi állapotában balesetveszélyes, a veszélyhelyzet ápoló célzatú kertészeti beavatkozással nem, kizárólag a fa kivágásával hárrítható el.

Egészségügyi értéke (0-5):	1
Sürgősen lecsereendő állapota vagy károsodás veszélye miatt	
Ápoltsági értéke (1-5):	2
Következő favizsgálat ideje (év múlva):	0
Megtarthatósági mutató (0-100%):	8,3
Favizsgáló:	Sipos Ádám, Szabó Apor Örs BKM - FŐKERT Kertészeti Divízió

Kezelési javaslat:
KIVÁGÁS

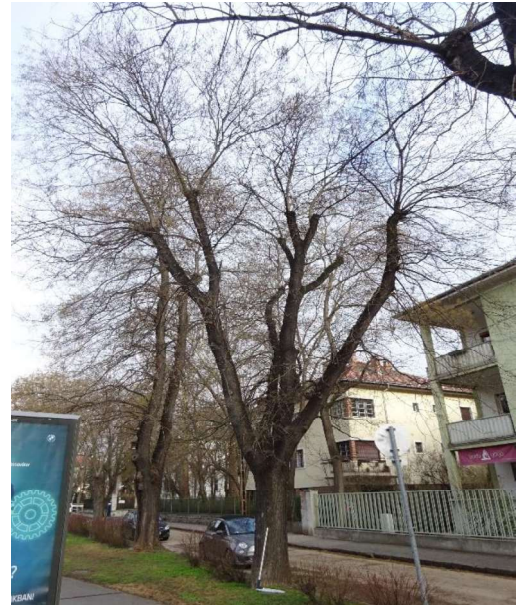
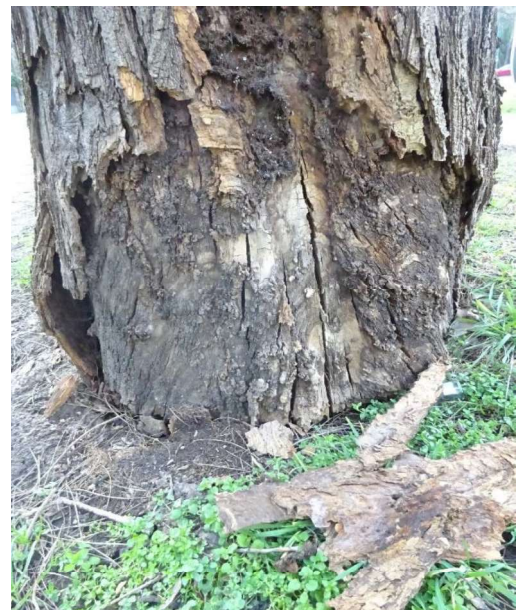
Diagnózis:	
A gyökérzet állapota:	1
A gyökérzet erős, legalább 50%-os károsodása, nagyon rossz feltételekkel rendelkező termőhelyen.	
nagy sérülés, nagy korhadás, fejlődése korlátolt

A gyökérnyak állapota:	1
A gyökérzet erős, legalább 50%-os károsodása, nagyon rossz feltételekkel rendelkező termőhelyen.	
nagy sérülés, nagy korhadás, nagy nectria gomba (<i>Nectria</i> sp.), enyhén bordásan terpeszes lefutású, mély repedés

A törzs állapota:	1
A törzs előrehaladottan károsult, korhadt, odvas (statikai vagy tápanyagellátási funkcióját nem képes ellátni).	
nagy sérülés, nagy kéregleválás, nagy hánchsiány, nagy korhadás, mély repedés, nagy nektria gomba (<i>Nectria</i> sp.)

A koronaalap állapota:	2
Erős koronakárosodás (50% felett)	
sérülés, korhadás, erőteljesen terhelt, egy pontból kitörő több vázág

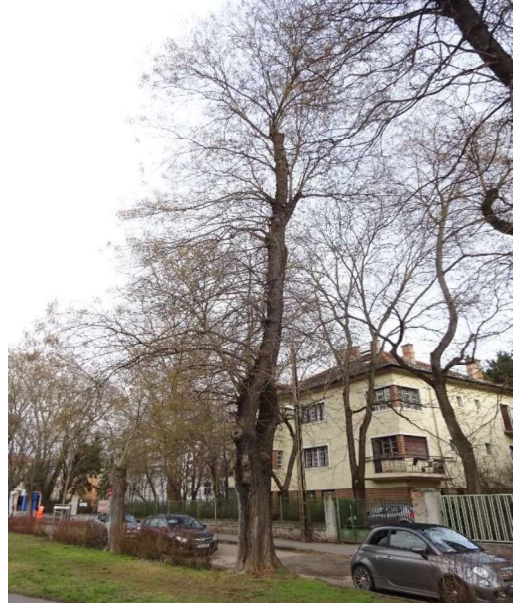
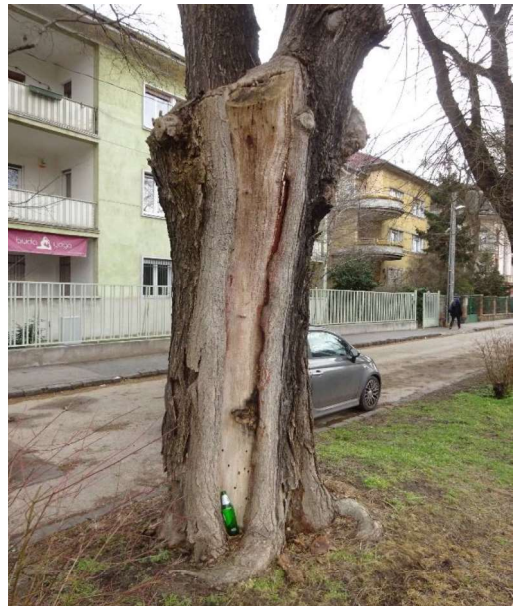
Diagnózis:	
A gyökérzet állapota:	1
A gyökérzet erős, legalább 50%-os károsodása, nagyon rossz feltételekkel rendelkező termőhelyen.	
nagy sérülés, nagy korhadás, több felszínre került, enyhén a talajfelszint megemelte, fejlődése korlátolt

A gyökérnyak állapota:	1
A gyökérzet erős, legalább 50%-os károsodása, nagyon rossz feltételekkel rendelkező termőhelyen.	
nagy sérülés, nagy korhadás, nagy nectria gomba (<i>Nectria</i> sp.), mély repedés

A vizuális vizsgálat értékelése:
A fa jelenlegi állapotában balesetveszélyes, a veszélyhelyzet ápoló célzatú kertészeti beavatkozással nem, kizárólag a fa kivágásával hárrítható el.

Egészségügyi értéke (0-5):	1
Sürgősen lecsereendő állapota vagy károsodás veszélye miatt	
Ápoltsági értéke (1-5):	2
Következő favizsgálat ideje (év múlva):	0
Megtarthatósági mutató (0-100%):	0,9
Favizsgáló:	Sipos Ádám, Szabó Apor Örs BKM - FŐKERT Kertészeti Divízió

Kezelési javaslat:
KIVÁGÁS

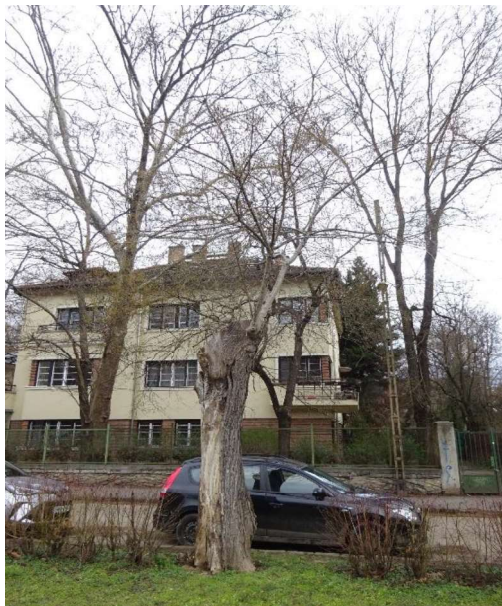
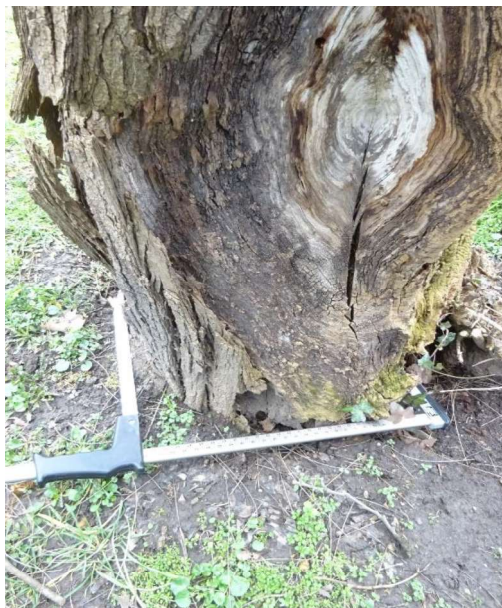
Diagnózis:	
A gyökérzet állapota:	1
A gyökérzet erős, legalább 50%-os károsodása, nagyon rossz feltételekkel rendelkező termőhelyen.	
nagy sérülés, nagy korhadás, fejlődése korlátolt

A gyökérnyak állapota:	1
A gyökérzet erős, legalább 50%-os károsodása, nagyon rossz feltételekkel rendelkező termőhelyen.	
nagy sérülés, nagy korhadás, nagy nectria gomba (Nectria sp.), mély repedés

A vizuális vizsgálat értékelése:
A fa jelenlegi állapotában balesetveszélyes, a veszélyhelyzet ápoló célzatú kertészeti beavatkozással nem, kizárólag a fa kivágásával hárrítható el.

Egészségügyi értéke (0-5):	1
Sürgősen lecsereendő állapota vagy károsodás veszélye miatt	
Ápoltsági értéke (1-5):	1
Következő favizsgálat ideje (év múlva):	0
Megtarthatósági mutató (0-100%):	0,1
Favizsgáló:	Sipos Ádám, Szabó Apor Örs BKM - FŐKERT Kertészeti Divízió

Kezelési javaslat:
KIVÁGÁS

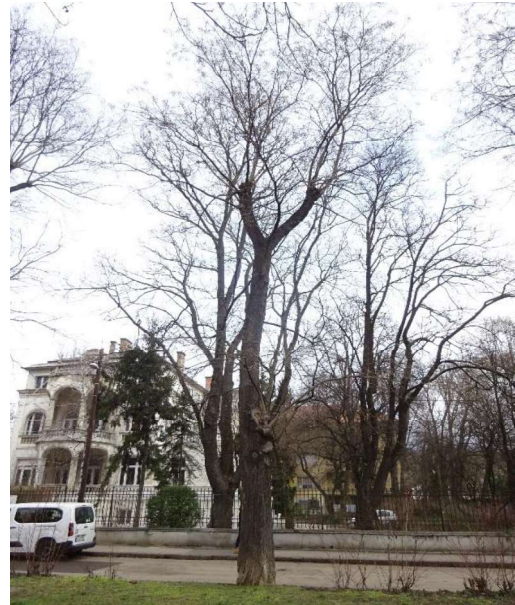
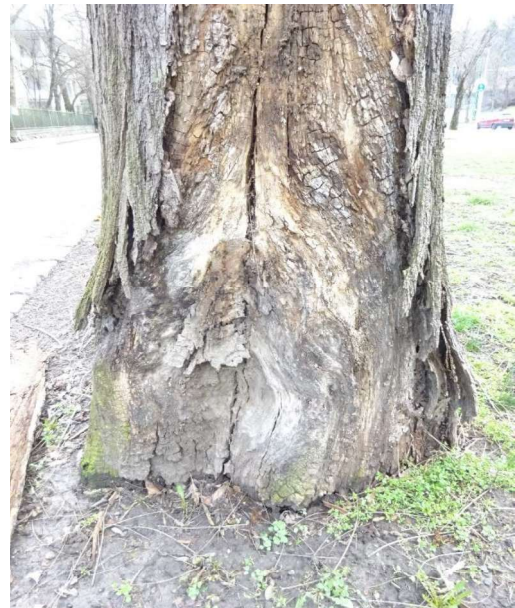
Diagnózis:	
A gyökérzet állapota:	1
A gyökérzet erős, legalább 50%-os károsodása, nagyon rossz feltételekkel rendelkező termőhelyen.	
nagy sérülés, nagy korhadás, fejlődése korlátolt

A gyökérnyak állapota:	1
A gyökérzet erős, legalább 50%-os károsodása, nagyon rossz feltételekkel rendelkező termőhelyen.	
nagy sérülés, nagy korhadás, nagy nectria gomba (<i>Nectria</i> sp.), mély repedés

A vizuális vizsgálat értékelése:
A fa jelenlegi állapotában balesetveszélyes, a veszélyhelyzet ápoló célzatú kertészeti beavatkozással nem, kizárólag a fa kivágásával hárrítható el.

Egészségügyi értéke (0-5):	1
Sürgősen lecsereendő állapota vagy károsodás veszélye miatt	
Ápoltsági értéke (1-5):	1
Következő favizsgálat ideje (év múlva):	0
Megtarthatósági mutató (0-100%):	0,9
Favizsgáló:	Sipos Ádám, Szabó Apor Örs BKM - FŐKERT Kertészeti Divízió

Kezelési javaslat:
KIVÁGÁS

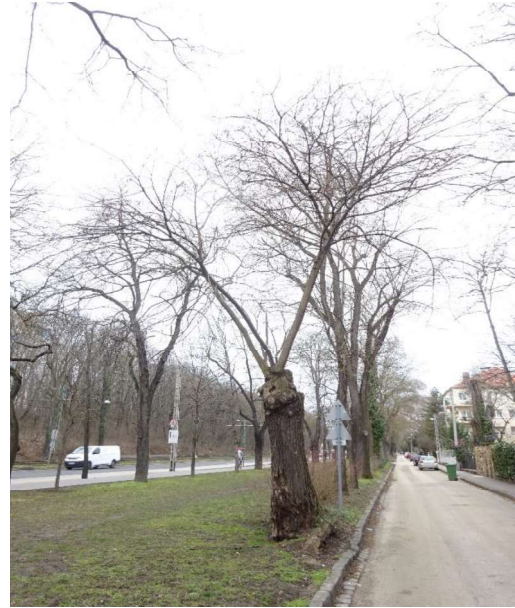
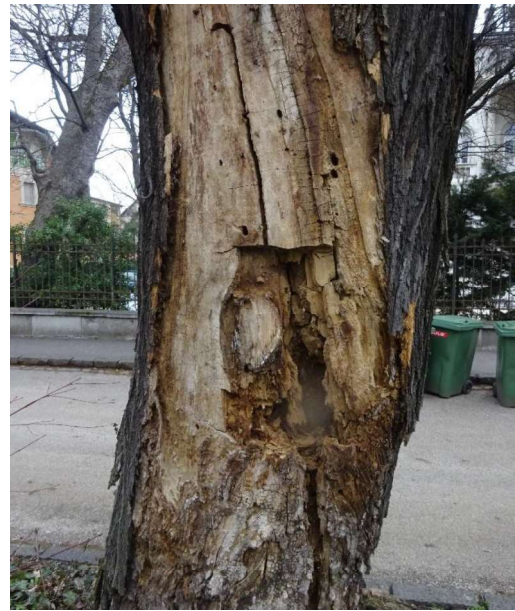
Diagnózis:	
A gyökérzet állapota:	1
A gyökérzet erős, legalább 50%-os károsodása, nagyon rossz feltételekkel rendelkező termőhelyen.	
nagy sérülés, nagy korhadás, több felszínre került, fejlődése korlátolt, talpas deformáció

A gyökérnyak állapota:	1
A gyökérzet erős, legalább 50%-os károsodása, nagyon rossz feltételekkel rendelkező termőhelyen.	
nagy sérülés, nagy korhadás, nagy nectria gomba (Nectria sp.)

A törzs állapota:	1
A törzs előrehaladottan károsult, korhadt, odvas (statikai vagy tápanyagellátási funkcióját nem képes ellátni).	
nagy sérülés, nagy kéregleválás, nagy háncshiány, nagy korhadás, odú, kevés ághelyeseb, mély repedés, nagy nectria gomba (Nectria sp.), rovar-, gomba termőtest, kártétel

A koronaalap állapota:	1
A korona károsodása oly mértékű, hogy élettani funkcióját nem képes ellátni	
nagy sérülés, nagy korhadás, nagy nectria gomba (Nectria sp.)

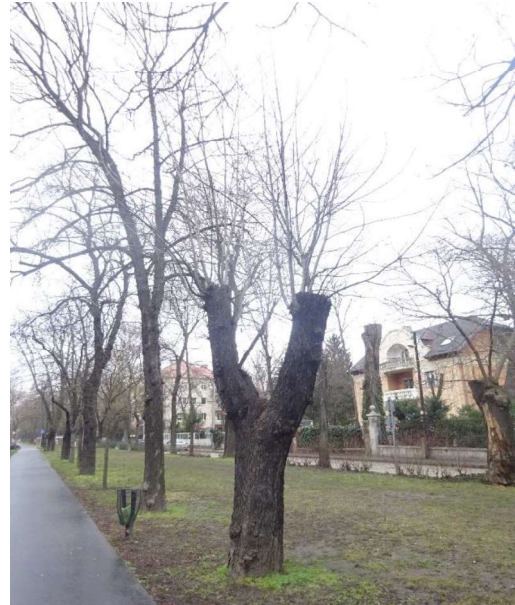
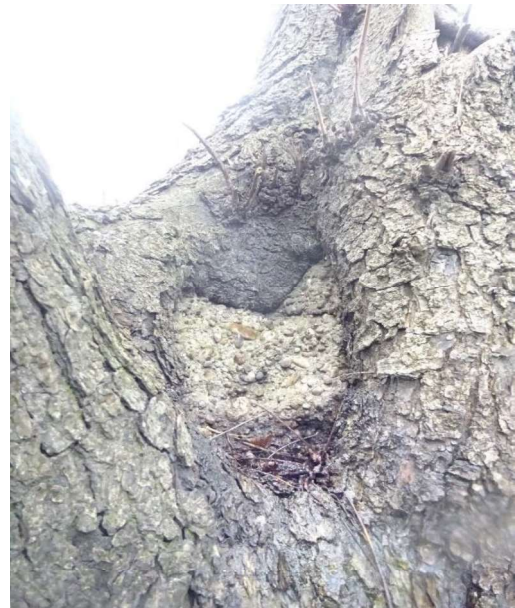
A vizuális vizsgálat értékelése:
A fa jelenlegi állapotában balesetveszélyes, a veszélyhelyzet ápoló célzatú kertészeti beavatkozással nem, kizárólag a fa kivágásával hárrítható el.

Egészségügyi értéke (0-5):	1
Sürgősen lecsereendő állapota vagy károsodás veszélye miatt	
Ápoltsági értéke (1-5):	1
Következő favizsgálat ideje (év múlva):	0
Megtarthatósági mutató (0-100%):	3,6
Favizsgáló:	Sipos Ádám, Szabó Apor Örs BKM - FŐKERT Kertészeti Divízió

Kezelési javaslat:
KIVÁGÁS

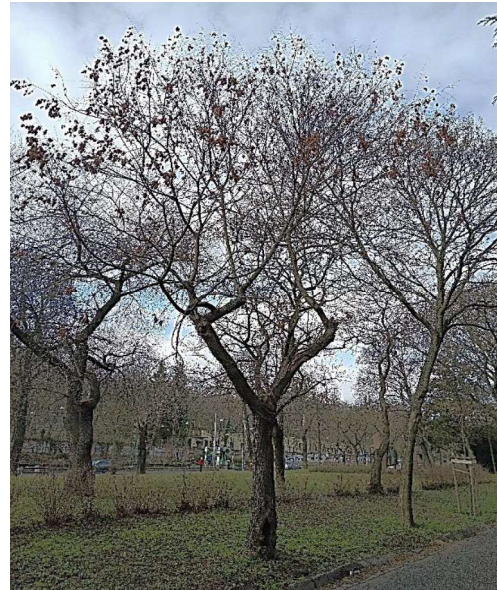
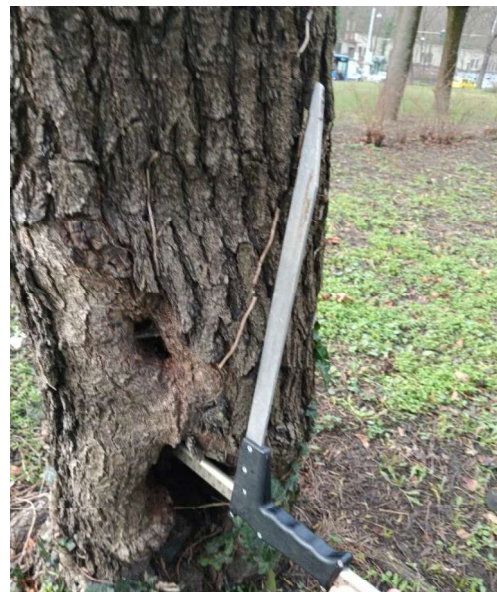
Diagnózis:	
A gyökérzet állapota:	1
A gyökérzet erős, legalább 50%-os károsodása, nagyon rossz feltételekkel rendelkező termőhelyen.	
nagy sérülés, nagy korhadás, nagy odú, fejlődése korlátozt

A gyökérnyak állapota:	1
A gyökérzet erős, legalább 50%-os károsodása, nagyon rossz feltételekkel rendelkező termőhelyen.	
nagy sérülés, nagy korhadás, nagy odú, rovar-, gomba termőtest, kártétel

A vizuális vizsgálat értékelése:
A fa jelenlegi állapotában balesetveszélyes, a veszélyhelyzet ápoló célzatú kertészeti beavatkozással nem, kizárólag a fa kivágásával hárrítható el.

Egészségügyi értéke (0-5):	1
Sürgősen lecsereendő állapota vagy károkozás veszélye miatt	
Ápoltsági értéke (1-5):	1
Következő favizsgálat ideje (év múlva):	0
Megtarthatósági mutató (0-100%):	0,3
Favizsgáló:	Sipos Ádám, Szabó Apor Örs BKM - FŐKERT Kertészeti Divízió

Kezelési javaslat:
KIVÁGÁS

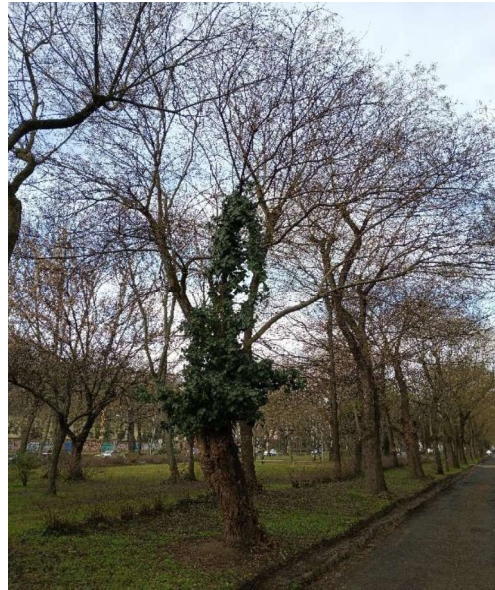
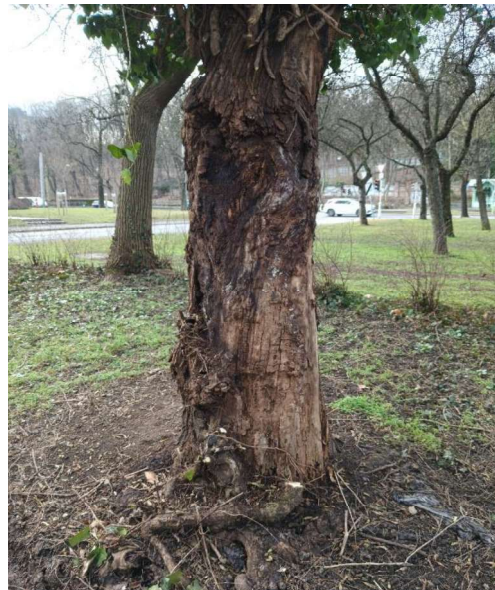
kevés ágcsont, csonkolt, torz, ághelyesebek, enyhén alászorult, féloldalas, külpontos, nagy nectria gomba (*Nectria* sp.), fattyúhajtások, nagy sérült-, nagy korhadt-, kevés száraz- ág, erőteljesen borostyánnal (*Hedera* sp.) benőtt, rovar-, kis gomba termőtest, kártétel

A fa jelenlegi állapotában balesetveszélyes, a veszélyhelyzet ápoló célzatú kertészeti beavatkozással nem, kizárólag a fa kivágásával hárrítható el.

KIVÁGÁS

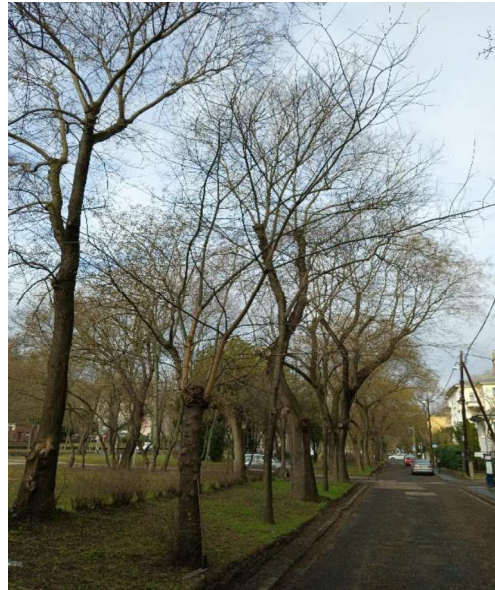
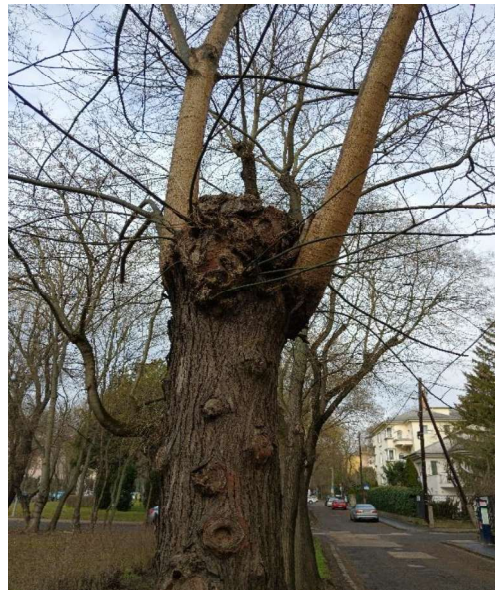
A vizuális vizsgálat értékelése:
A fa állapota súlyos mértékben leromlott, állapotromlása fő szerkezeti részekre terjed ki ezért csak irreális mértékű beavatkozással tehető biztonságossá, azonban a fa hosszú távon azok elvégzése után sem megtartható.

Egészségügyi értéke (0-5):	1
Sürgősen lecsereendő állapota vagy károkozás veszélye miatt	
Ápoltsági értéke (1-5):	2
Következő favizsgálat ideje (év múlva):	0
Megtarthatósági mutató (0-100%):	12,6
Favizsgáló:	Sipos Ádám, Szabó Apor Örs BKM - FŐKERT Kertészeti Divízió

Kezelési javaslat:
KIVÁGÁS

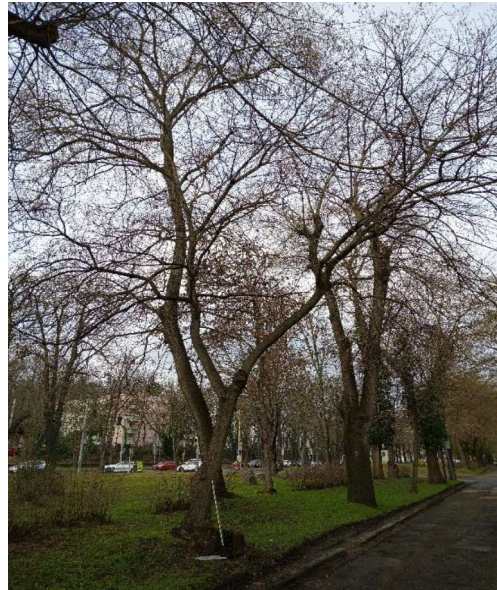
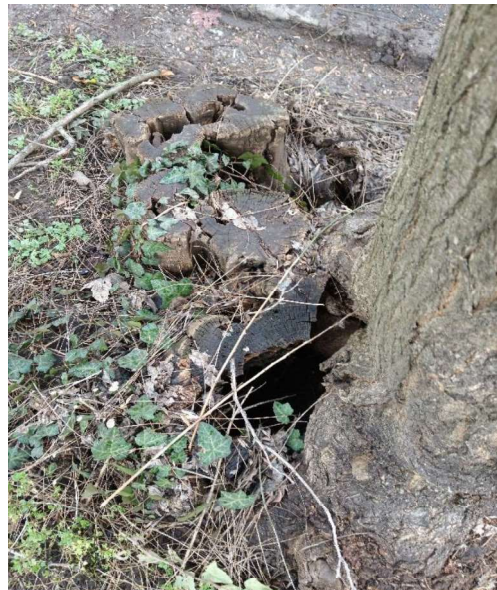
Diagnózis:	
A gyökérzet állapota:	1
A gyökérzet erős, legalább 50%-os károsodása, nagyon rossz feltételekkel rendelkező termőhelyen.	
nagy sérülés, nagy korhadás, nagy odú, fejlődése korlátolt, talpas deformáció, tuskóból hajtott ki, nagy üreg található

A gyökérnyak állapota:	1
A gyökérzet erős, legalább 50%-os károsodása, nagyon rossz feltételekkel rendelkező termőhelyen.	
nagy sérülés, nagy korhadás, nagy odú, enyhén bordásan terpeszes lefutású, kis gomba termőtest, kártétel

A vizuális vizsgálat értékelése:
A fa jelenlegi állapotában balesetveszélyes, a veszélyhelyzet ápoló célzatú kertészeti beavatkozással nem, kizárólag a fa kivágásával hárrítható el.

Egészségügyi értéke (0-5):	1
Sürgősen lecsereendő állapota vagy károsodás veszélye miatt	
Ápoltsági értéke (1-5):	2
Következő favizsgálat ideje (év múlva):	0
Megtarthatósági mutató (0-100%):	3,6
Favizsgáló:	Sipos Ádám, Szabó Apor Örs BKM - FŐKERT Kertészeti Divízió

Kezelési javaslat:
KIVÁGÁS

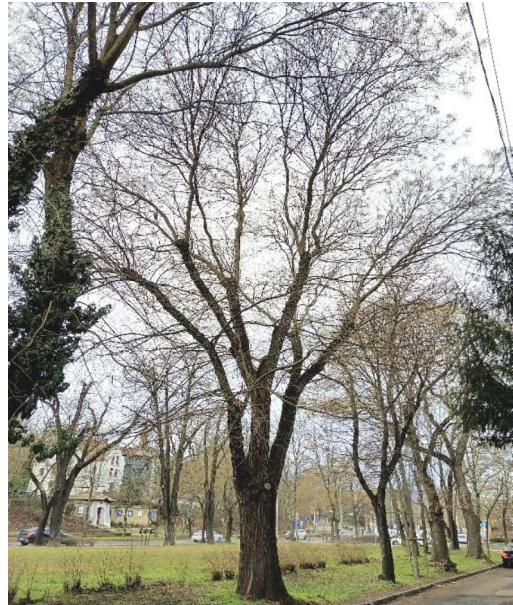
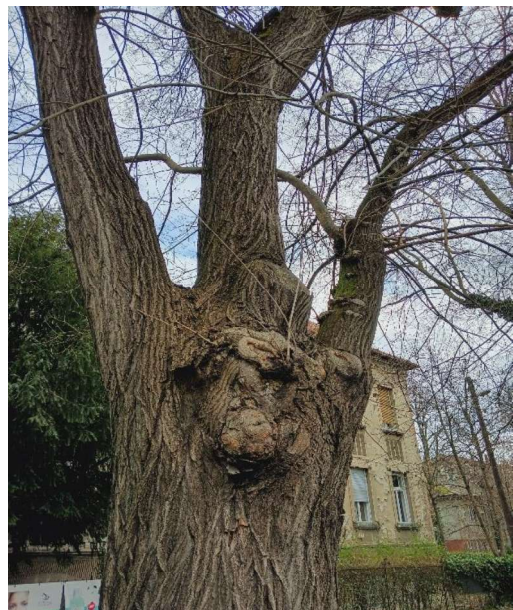
A vizuális vizsgálat értékelése:
A fa leromlott állapotú, azonban az előírt ápolási munkák elmaradása a fa további leromlásához, a kockázati tényezők súlyosbodásához vezethet.

Egészségügyi értéke (0-5):	2
A fa egy évtizeden belül lecserélendő	
Ápoltsági értéke (1-5):	3
Következő favizsgálat ideje (év múlva):	1
Megtarthatósági mutató (0-100%):	43,5
Favizsgáló:	Sipos Ádám, Szabó Apor Örs BKM - FŐKERT Kertészeti Divízió

Kezelési javaslat:
15 %-OS KORONAKURTÍTÁS, ÁPOLÓMETSZÉS, SEBKEZELÉS, SARJAK ELTÁVOLÍTÁSA

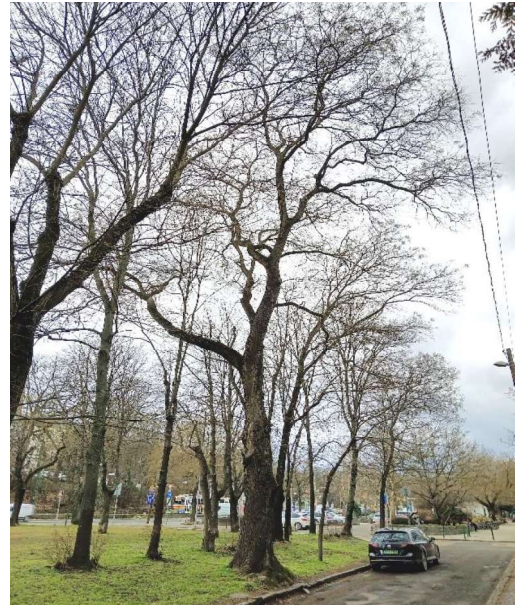
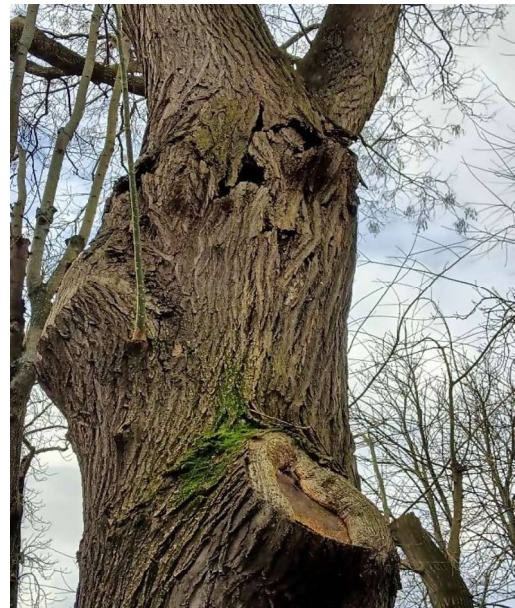
A vizuális vizsgálat értékelése:	
A fa állapota súlyos mértékben leromlott, állapotromlása fő szerkezeti részekre terjed ki ezért csak irreális mértékű beavatkozással tehető biztonságossá, azonban a fa hosszú távon azok elvégzése után sem megtartható.

Egészségügyi értéke (0-5):	1
Sürgősen lecsereendő állapota vagy károsodás veszélye miatt	
Ápoltsági értéke (1-5):	2
Következő favizsgálat ideje (év múlva):	0
Megtarthatósági mutató (0-100%):	10,9
Favizsgáló:	Sipos Ádám, Szabó Apor Örs BKM - FŐKERT Kertészeti Divízió

Kezelési javaslat:	
KIVÁGÁS

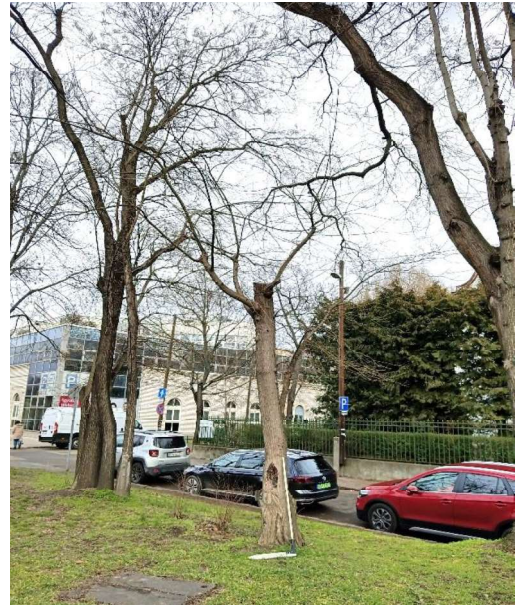
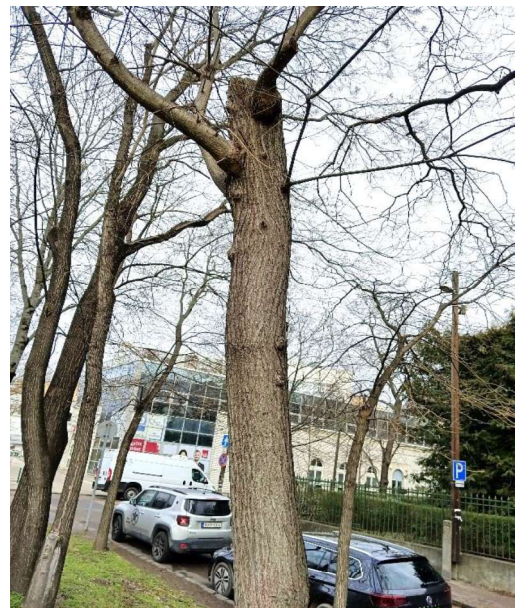
Diagnózis:	
A gyökérzet állapota:	1
A gyökérzet erős, legalább 50%-os károsodása, nagyon rossz feltételekkel rendelkező termőhelyen.	
nagy sérülés, nagy korhadás, területén akna található

A gyökérnyak állapota:	1
A gyökérzet erős, legalább 50%-os károsodása, nagyon rossz feltételekkel rendelkező termőhelyen.	
nagy sérülés, nagy korhadás, nagy nectria gomba (<i>Nectria</i> sp.)

A vizuális vizsgálat értékelése:
A fa állapota súlyos mértékben leromlott, állapotromlása fő szerkezeti részekre terjed ki ezért csak irreális mértékű beavatkozással tehető biztonságossá, azonban a fa hosszú távon azok elvégzése után sem megtartható.

Egészségügyi értéke (0-5):	1
Sürgősen lecsereendő állapota vagy károsodás veszélye miatt	
Ápoltsági értéke (1-5):	2
Következő favizsgálat ideje (év múlva):	0
Megtarthatósági mutató (0-100%):	0,3
Favizsgáló:	Sipos Ádám, Szabó Apor Örs BKM - FŐKERT Kertészeti Divízió

Kezelési javaslat:
KIVÁGÁS

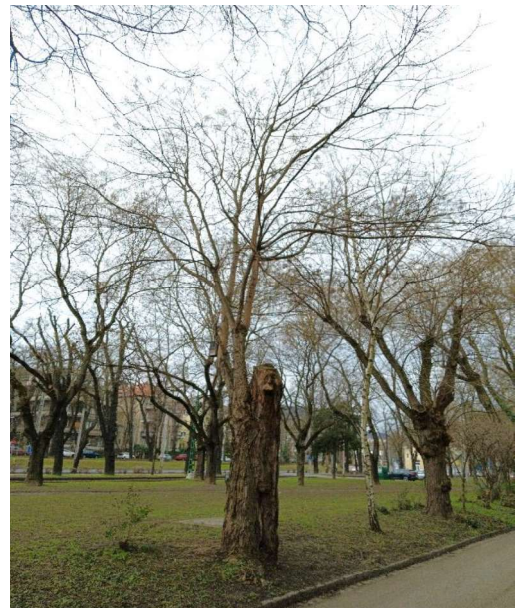
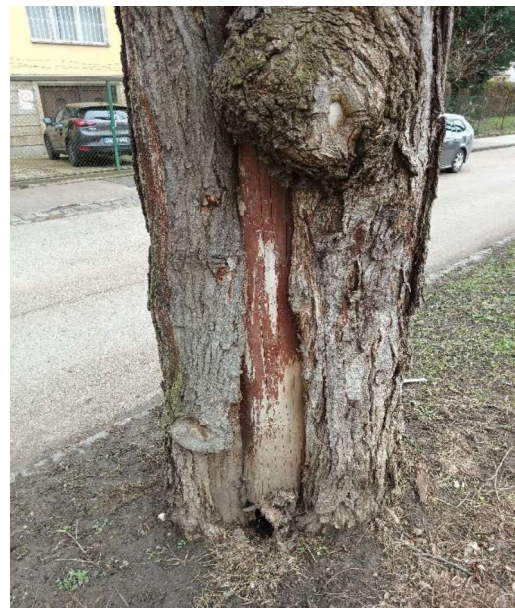
Diagnózis:	
A gyökérzet állapota:	1
A gyökérzet erős, legalább 50%-os károsodása, nagyon rossz feltételekkel rendelkező termőhelyen.	
nagy sérülés, nagy korhadás, nagy odú, fejlődése korlátozt

A gyökérszár állapota:	1
A gyökérzet erős, legalább 50%-os károsodása, nagyon rossz feltételekkel rendelkező termőhelyen.	
nagy sérülés, nagy korhadás, nagy odú, rovar-, gomba termőtest, kártétel

A törzs állapota:	1
A törzs előrehaladottan károsult, korhadt, odvas (statikai vagy tápanyagellátási funkcióját nem képes ellátni).	
nagy sérülés, nagy kéregleválás, nagy háncshiány, nagy korhadás, nagy odú, kevés ághelyseb, kevés sejtburjánzás, rákos elváltozás, repedés, rovar-, kis gomba termőtest, kártétel

A koronaalap állapota:	1
A korona károsodása oly mértékű, hogy élettani funkcióját nem képes ellátni	
nagy sérülés, nagy korhadás, enyhén terhelt, villás vázág elágazás, nektria gomba (Nectria sp.)

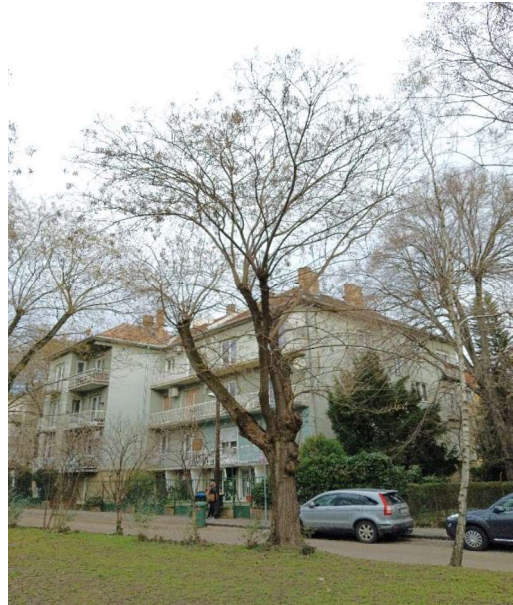
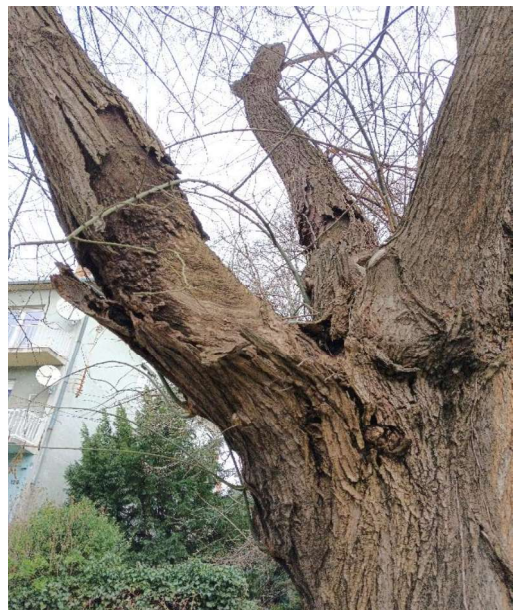
A vizuális vizsgálat értékelése:
A fa jelenlegi állapotában balesetveszélyes, a veszélyhelyzet ápoló célzatú kertészeti beavatkozással nem, kizárólag a fa kivágásával hárrítható el.

Egészségügyi értéke (0-5):	1
Sürgősen lecsereendő állapota vagy károsodás veszélye miatt	
Ápoltsági értéke (1-5):	1
Következő favizsgálat ideje (év múlva):	0
Megtarthatósági mutató (0-100%):	3,6
Favizsgáló:	Sipos Ádám, Szabó Apor Örs BKM - FŐKERT Kertészeti Divízió

Kezelési javaslat:
KIVÁGÁS

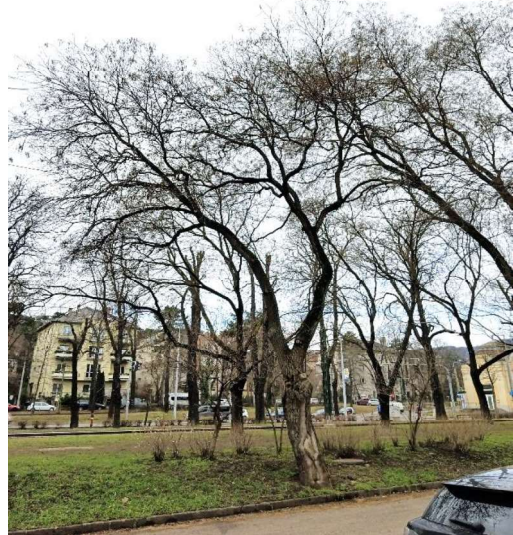
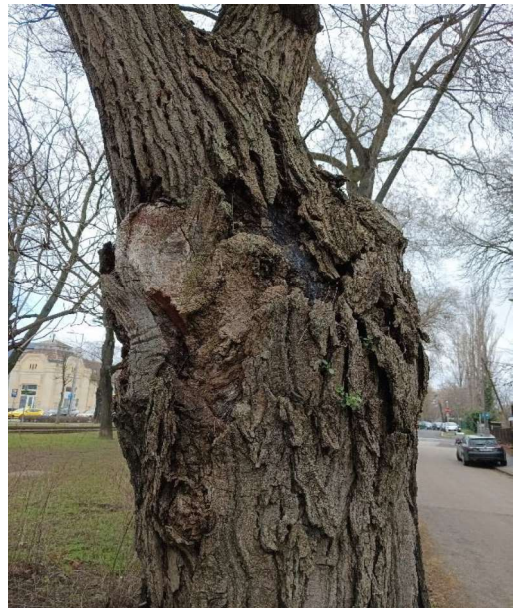
A vizuális vizsgálat értékelése:
A fa állapota súlyos mértékben leromlott, állapotromlása fő szerkezeti részekre terjed ki ezért csak irreális mértékű beavatkozással tehető biztonságossá, azonban a fa hosszú távon azok elvégzése után sem megtartható.

Egészségügyi értéke (0-5):	1
Sürgősen lecsereendő állapota vagy károsodás veszélye miatt	
Ápoltsági értéke (1-5):	2
Következő favizsgálat ideje (év múlva):	0
Megtarthatósági mutató (0-100%):	10,9
Favizsgáló:	Sipos Ádám, Szabó Apor Örs BKM - FŐKERT Kertészeti Divízió

Kezelési javaslat:
KIVÁGÁS

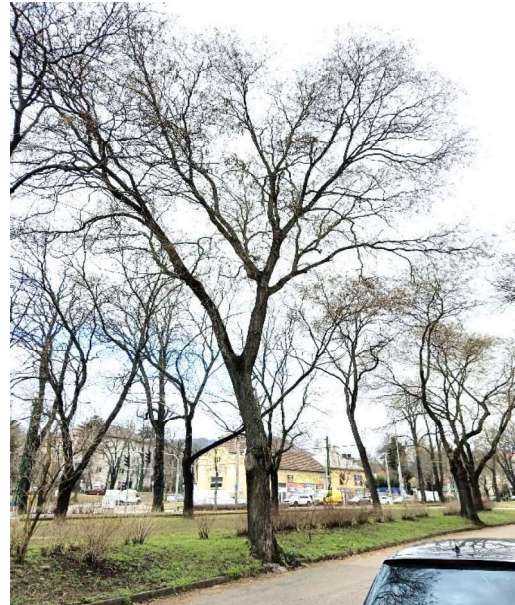
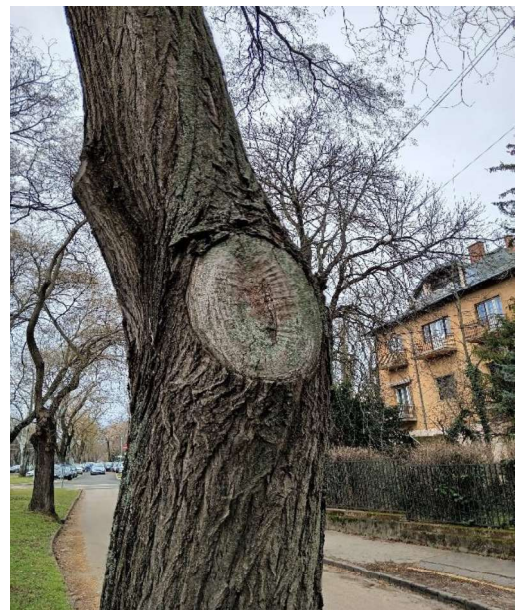
Egészségügyi értéke (0-5):	2
A fa egy évtizeden belül lecserélendő	
Ápoltsági értéke (1-5):	3
Következő favizsgálat ideje (év múlva):	1
Megtarthatósági mutató (0-100%):	43,5
Favizsgáló:	Sipos Ádám, Szabó Apor Örs BKM - FŐKERT Kertészeti Divízió

Kezelési javaslat:
15 %-OS KORONAKURTÍTÁS, ÁPOLÓMETSZÉS, SEBKEZELÉS
