Fa azonosítója:	02GALO0102001
Fafaj (latin):	Styphnolobium japonicum
Fafaj (magyar):	Közönséges pagodafa
Famagasság (m):	17
Törzs magasság (m):	2,1
Törzs átmérő 1 m-en (cm):	85
Törzs kerület 1 m-en (cm):	267
Korona átmérő (m):	11

Megrendelő:	BKM - FŐKERT Kertészeti Divízió
Helység:	Bp. II.ker. Galóca utca 2.
Vizsgálat időpontja:	2022.04.11

Fa azonosítója:	02GALO0201001
Fafaj (latin):	Prunus cerasus
Fafaj (magyar):	Cseresznye
Famagasság (m):	5
Törzs magasság (m):	1,1
Törzs átmérő 1 m-en (cm):	24
Törzs kerület 1 m-en (cm):	75
Korona átmérő (m):	8

Megrendelő:	BKM - FŐKERT Kertészeti Divízió
Helység:	Bp. II.ker. Galóca utca 5.
Vizsgálat időpontja:	2022.04.11

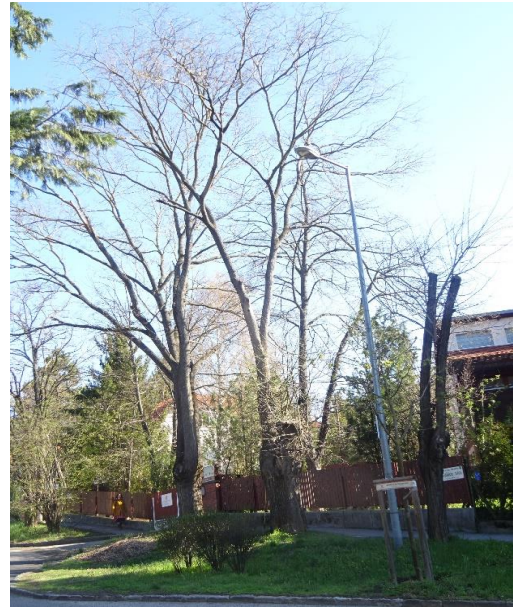
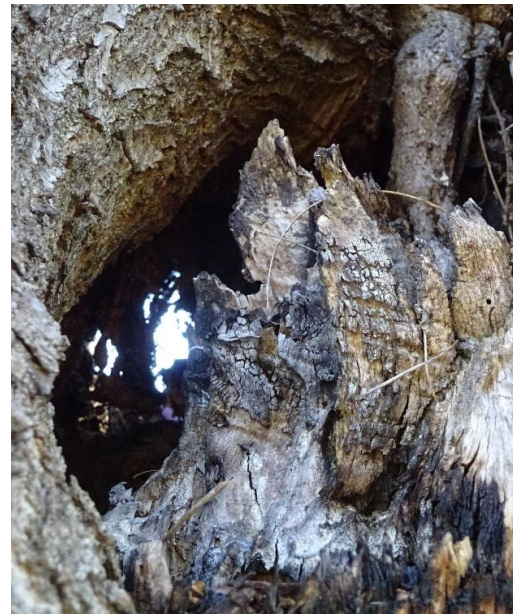
A gyökérszet állapota: 3

kis sérülés, kis korhadás, enyhén a talajfelszint megemelte, fejlődése korlátolt

A gyökérnyak állapota: 3

kis sérülés, kis korhadás, enyhén befűződött, enyhén bordásan terpeszes lefutású, kis fojtógyökér körülötte

A törzs állapota: 1

A törzs előrehaladottan károsult, korhadt, odvas (statikai vagy tápanyagellátási funkcióját nem képes ellátni).

nagy sérülés, nagy kéregleválás, nagy háncshiány, nagy korhadás, nagy odú, rovar-, nagy gomba termőtest, kártétel

A koronaalap állapota: 1

nagy sérülés, nagy korhadás, nagy odú, terhelt, villás vázág elágazás, nagy rovar kártétel, nagy gomba termőtest, kártétel

A korona állapota: 1

kevés ágcsont, ághelysebek, kevés harkály vájta odú, nagy nektria gomba (Nectria sp.), fattyúhajtások, nagy sérült-, nagy korhadt-, lehasadt-, száraz-, több keresztbenövő-, villás elágazású- ág, rovar-, gomba termőtest, kártétel

A fa jelenlegi állapotában balesetveszélyes, a veszélyhelyzet ápoló célzatú kertészeti beavatkozással nem, kizárólag a fa kivágásával hárrítható el.

KIVÁGÁS

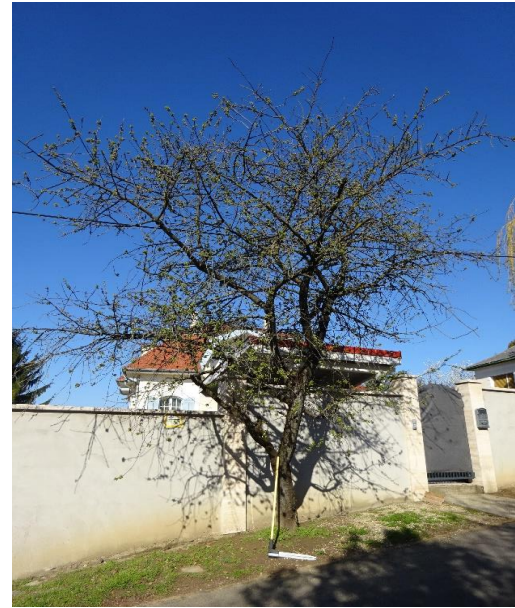
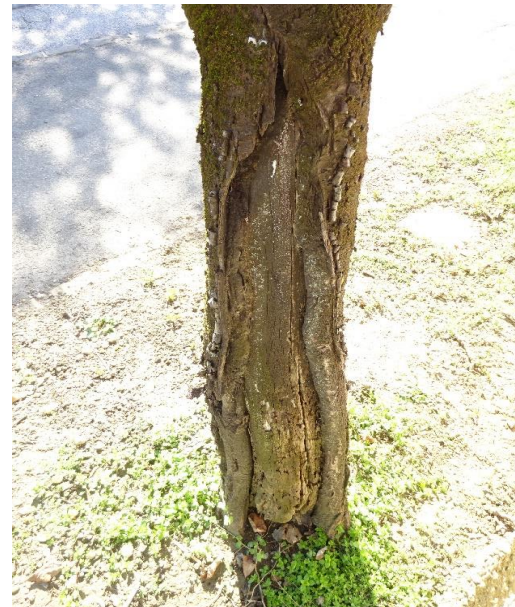
Diagnózis:	
A gyökérzet állapota:	1
A gyökérzet erős, legalább 50%-os károsodása, nagyon rossz feltételekkel rendelkező termőhelyen.	
nagy sérülés, nagy korhadás, enyhén bolygatott, fejlődése korlátozt

A gyökérnyak állapota:	1
A gyökérzet erős, legalább 50%-os károsodása, nagyon rossz feltételekkel rendelkező termőhelyen.	
nagy sérülés, nagy korhadás, odú, nagy rovar-, gomba termőtest, kártétel

A törzs állapota:	1
A törzs előrehaladottan károsult, korhadt, odvas (statikai vagy tápanyagellátási funkcióját nem képes ellátni).	
nagy sérülés, nagy kéregleválás, nagy háncshiány, nagy korhadás, kis odú, ferde növekedésű, nagy rovar-, gomba termőtest, kártétel

A koronaalap állapota:	3
Jelentős lombvesztesség (26-50%)	
kis sérülés, kis korhadás, villás vázág elágazás

A korona állapota:	2
Erős koronakárosodás (50% felett)	
kevés ágcsont, kevés ághelyeseb, fattyúhajtások, sérült-, korhadt-, kis lehasadt-, száraz-, sok keresztbenövő- ág

A vizuális vizsgálat értékelése:
A fa jelenlegi állapotában balesetveszélyes, a veszélyhelyzet ápoló célzatú kertészeti beavatkozással nem, kizárólag a fa kivágásával hárrítható el.

Kezelési javaslat:
KIVÁGÁS
