Favizsgálati adatlap		
Megrendelő:	A favizsgálat eredménye:	
<p>Helység: Budapest II. Ker. Terület, utca: Bimbó út 150A. HRSZ: - Fa kódja: - Fafaj - latin: Picea pungens Glauca Magyar név: ezüstfenyő Fa magassága: 8 m Alsó koronaszint: 0 m Törzs magassága: 1 m Törzs átmérő 1m-en: 35 cm Törzskerület 1m -en: 109,9 cm Korona átmérője: 4 m Az élőhely leírása: A gyökérszónában a talaj tömörödött, burkolattal fedett, időszakosan téli sózással terhelt. A fa kiemelt fahelyben, beton támfallal határolt. A fahely kb. 150 x 250cm. A közelben lakóépületek helyezkednek el.</p>

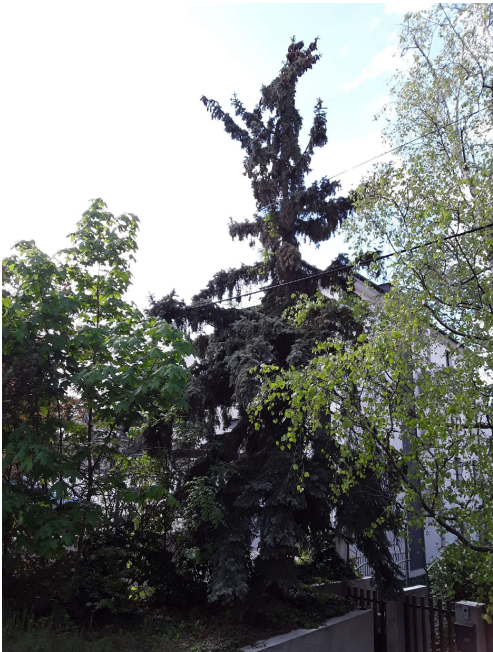
<p><b>A fa statikai állapota</b></p> <p>Kitérés iránya Nyugat Súlyponteltolódás mértéke: 1 m</p> <p><b>GYÖKÉRSZET és GYÖKÉRSZÁK állapota, Radó EU-s értékszám:</b> 2</p> <p>A gyökérszeten és/vagy a gyökérszárakon látható erős felszíni károsodás, jelentősen kedvezőtlen termőhelyen</p> <p>A gyökérszet erősen gátolt fejlődésű, a rendelkezésre álló termőhely lehatárolt.</p> <p><b>A gyökérszárak jellemzése és értékelése:</b> 2</p> <p>A gyökérszárak ferde, a fa korábban enyhén megdőlt.</p> <p><b>TÖRZS állapota, Radó EU-s favizsgálati értékszám:</b> 2</p> <p>A törzs erős károsodása, nagyfelületű sebek, mély korhadások</p> <p>A törzs ferde növekedésű, korábban megdőlt, rajta ághelysebek láthatóak.</p> <p><b>KORONAALAP jellemzése és állapota:</b> 3</p> <p>A koronaalapon ághelysebek.</p> <p><b>KORONA állapota, Radó EU-s favizsgálati értékszám:</b> 3</p> <p>Jelentős lombvesztés, 26-50% között</p> <p>A korona külpontos, gyér ágrendszerű.</p> <p>Epifiton növény a fán:</p> <p>Veszélyeztetés: gyalogos forgalom, úttest, légvezeték, épületek</p> <p><b>A fa egészségi állapota és életképessége:</b> 2</p> <p>Egy évtizeden belül lecsereplendő a fa</p> <p><b>A fa általános állapotmutatója:</b> 40%</p> <p><b>A fa ápoltsági mutatója:</b> 1</p> <p><b>A fa kockázatelemzését befolyásoló tényezők:</b></p> <p><b>A fa helyzete</b> Szoliter</p> <p><b>A fa környezete</b> 2 A fa környezetében több (3-4) épített elem van (átlagos beépítettség)</p> <p><b>A fa élőhelyének minősége</b> 2 A fa élőhelyi adottságai rosszak</p> <p><b>Környezeti veszélyeztetettség</b> 2 Forgalmas hely, állandó, látogatott objektum</p> <p><b>Kockázat arányos megtarthatósági mutató:</b> 18,7%</p>

<b>KEZELÉSI JAVASLAT</b>	
	Kivágás	
	<b>MEGJEGYZÉS, INDOKLÁS</b>	
	A vizsgált fa dőlésveszélyessé válhat, valamint a környező épített elemeket veszélyezteti. A károkozás megelőzése érdekében cseréje javasolt.
