Favizsgálati adatlap		
Megrendelő:	A favizsgálat eredménye:	
<p>Helység: Budapest II. Ker.  Terület, utca: Felsőzöldmáli út 84.  HRSZ: -  Fa kódja: -  Fafaj - latin: Fraxinus excelsior  Magyar név: magas kőris  Fa magassága: 12 m  Alsó koronaszint: 3 m  Törzs magassága: 1 m  Törzs átmérő 1m-en: 52 cm  Törzskerület 1m-en: 163,28 cm  Korona átmérője: 10 m  Az élőhely leírása:  A gyökérszónában a talaj tömörödött, talajrehordás alakult ki, részben burkolattal fedett, időszakosan téli sózással terhelt. A fahely kb. 2m széles, erősen rézsús.</p>    	<p><b>A fa statikai állapota</b></p> <p>Kitérés iránya</p> <p>Súlyponteltolódás mértéke: 2 m</p> <p><b>GYÖKÉRZET és GYÖKÉRNYAK állapota, Radó EU-s értékszám: 2</b></p> <p>A gyökérszónában és/vagy a gyökérnyakon látható erős felszíni károsodás, jelentősen kedvezőtlen termőhelyen</p> <p>A gyökérszónában gátolt fejlődésű, károsodott, jelentős mértékben a felszínre került, sérülések és korhadások alakultak ki. Dőlésveszélyessé válhat.</p> <p><b>A gyökérnyak jellemzése és értékelése: 3</b></p> <p>A gyökérnyak károsodott, eléri a közeli támfalat, beton elemeket, kéregsérülések láthatóak.</p> <p><b>TÖRZS állapota, Radó EU-s favizsgálati értékszám:

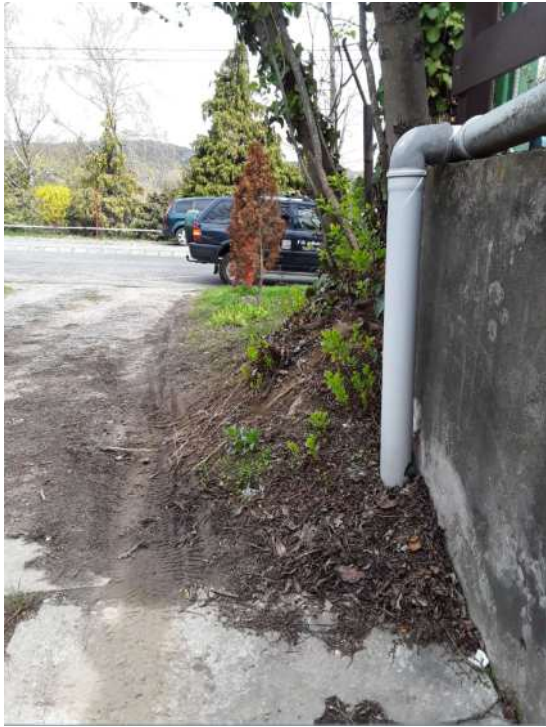
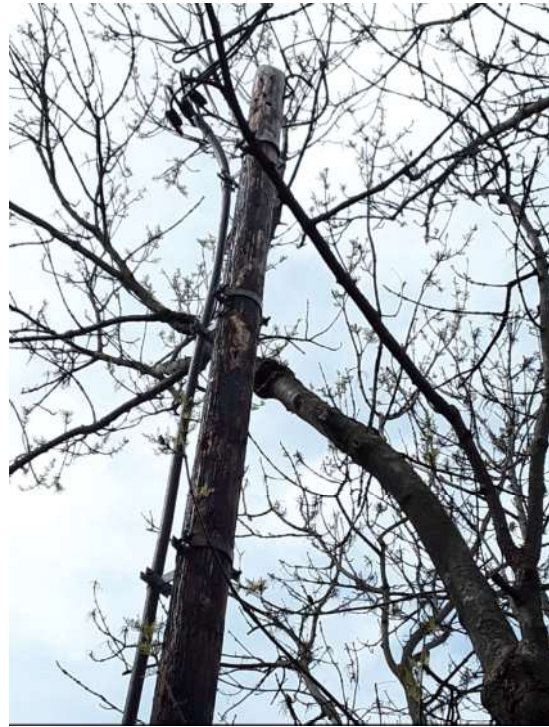
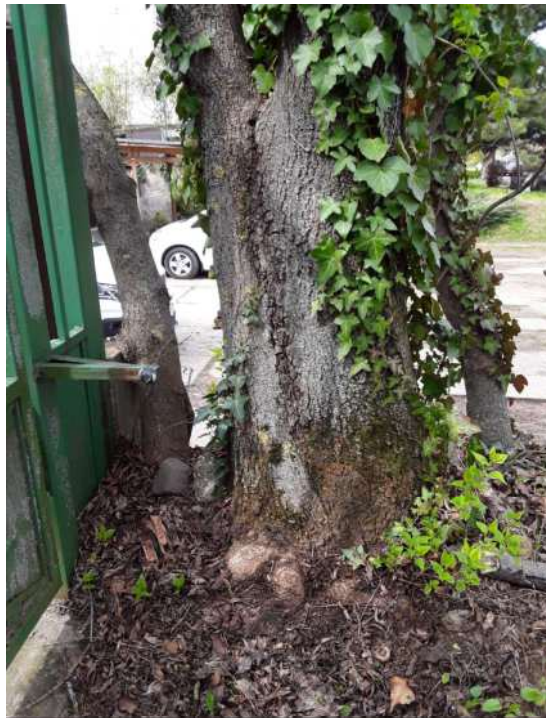
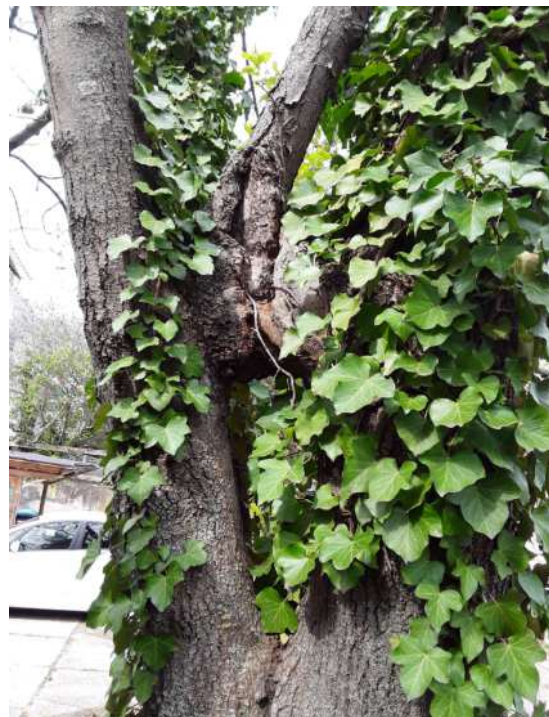
További fotók a vizsgált fáról

<b>KEZELÉSI JAVASLAT</b>	
	Kivágás	
	<b>MEGJEGYZÉS, INDOKLÁS</b>	
	<p>A vizsgált fa vélhetően magonc eredetű, rossz helyzetű. A gyökérszónában ránkötött a közeli burkolatra, a talaj folyamatosan lemosódik. A helyreállítás csak a fa kivágásával végezhető el.</p>
