Favizsgálati adatlap	
Megrendelő:	A favizsgálat eredménye:
Helység: Budapest II. Ker. Terület, utca: Vezér utca HRSZ: - Fa kódja: 2. Faj - latin: Robinia pseudoacacia Magyar név: fehér akác Fa magassága: 5 m Alsó koronaszint: 3 m Törzs magassága: 2 m Törzs átmérő 1m-en: 37 cm Törzskerület 1m -en: 116,18 cm Korona átmérője: 3 m Az élőhely leírása: A gyökérszónában a talaj tömörödött, részben aszfalt burkolattal fedett, időszakosan téli szózással terhelt.	<b>A fa statikai állapota</b> Kitérés iránya: Dél Súlyponteltolódás mértéke: 2 m <b>GYÖKÉRZET és GYÖKÉRNYAK állapota, Radó EU-s értékszám:</b> 2 A gyökérszónában és/vagy a gyökérnyakon látható erős felszíni károsodás, jelentősen kedvezőtlen termőhelyen A gyökérszónában gátolt fejlődésű, jelentősen károsodott, korhadások alakultak ki.
	<b>A gyökérnyak jellemzése és értékelése:</b> 2 A gyökérnyak súlyosan károsodott, kiterjedt gesztkorhadás és nyitott odvasodás alakult ki, kéreglevélvesztés és rovarok kártétele látható.

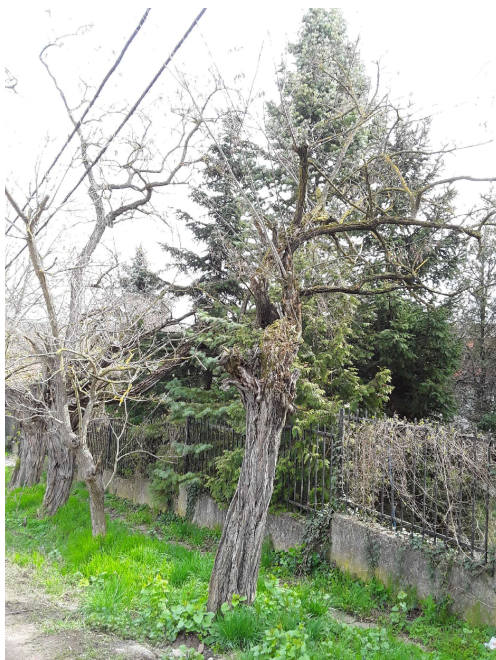
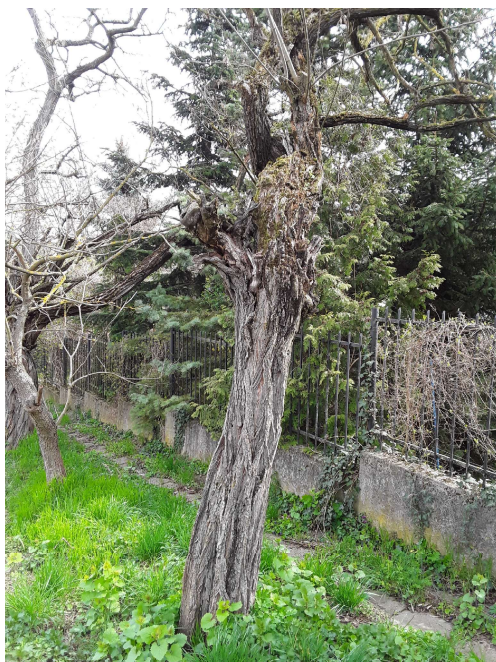
<b>TÖRZS állapota, Radó EU-s favizsgálati értékszám:</b> 2 A törzs erős károsodása, nagyfelületű sebek, mély korhadások
	A törzs teljes hosszában súlyosan károsodott, hosszanti kéregrepedések korhadások láthatóak, benne kiterjedt gesztkorhadás és odvasodás alakult ki.
	<b>KORONAALAP jellemzése és állapota:</b> 1 A koronaalapot terhelt, súlyosan károsodott, az elágazásban vízszák és kiterjedt korhadás alakult ki. Törésveszélyes.
	<b>KORONA állapota, Radó EU-s favizsgálati értékszám:</b> 2 Erős koronakárosodás, 50% fölött A korona súlyosan károsodott, leromlott állapotú. A vágások károsodtak, korhadnak, bekorhadások alakultak ki. Jelentős mennyiségű száraz ág látható. Törésveszélyes.
	Epifiton növény a fán: Veszélyeztetés: gyalogos forgalom, úttest, légvezeték, építmények <b>A fa egészségi állapota és életképessége:</b> 1 Sürgősen lecsereendő az állapota vagy károkozás veszélye miatt (károkozás csak a fa kivágásával kerülhető el)

<b>A fa általános állapotmutatója:</b> 0% <b>A fa ápoltsági mutatója:</b> 1 <b>A fa kockázatelemzését befolyásoló tényezők:</b>
	<b>A fa helyzete</b> Fasor <b>A fa környezete</b> 3 A fa környezetében 1-2 épített elem van (alacsony beépítettség) <b>A fa élőhelyének minősége</b> 3 A fa élőhelyi adottságai megfelelőek <b>Környezeti veszélyeztetettség</b> 3 Kis forgalom, időszakos objektum <b>Kockázat arányos megtarthatósági mutató:</b> 0,0%
	<b>KEZELÉSI JAVASLAT</b> Kivágás <b>MEGJEGYZÉS, INDOKLÁS</b> A vizsgált fa súlyosan károsodott, törésveszélyes, balesetveszélyes.
