Favizsgálati adatlap	
Megrendelő:	A favizsgálat eredménye:
Helység: Budapest II. Ker.	A fa statikai állapota
Terület, utca: Vezér utca	Kitérés iránya: Dél
HRSZ: -	Súlyponteltolódás mértéke: 3 m
Fa kódja: 3.	GYÖKÉRZET és GYÖKÉRNYAK állapota, Radó EU-s értékszám: 2
Fafaj - latin: Robinia pseudoacacia	A gyökérzeten és/vagy a gyökérnyakon látható erős felszíni károsodás, jelentősen kedvezőtlen termőhelyen
Magyar név: fehér akác	A gyökérzet gátolt fejlődésű, jelentősen károsodott, korhadások alakultak ki.
Fa magassága: 4 m	A gyökérnyak jellemzése és értékelése: 2
Alsó koronaszint: 2 m	A gyökérnyak súlyosan károsodott, kiterjedt gesztkorhadás és nyitott odvasodás alakult ki, kéreglevélások és rovarok kártétele látható.
Törzs magassága: 2 m	TÖRZS állapota, Radó EU-s favizsgálati értékszám: 2
Törzs átmérő 1m-en: 41 cm	A törzs erős károsodása, nagyfelületű sebek, mély korhadások
Törzskerület 1m -en: 128,74 cm	A törzs teljes hosszában súlyosan károsodott, hosszanti kéregrepedések korhadások láthatóak, benne kiterjedt gesztkorhadás és odvasodás alakult ki.

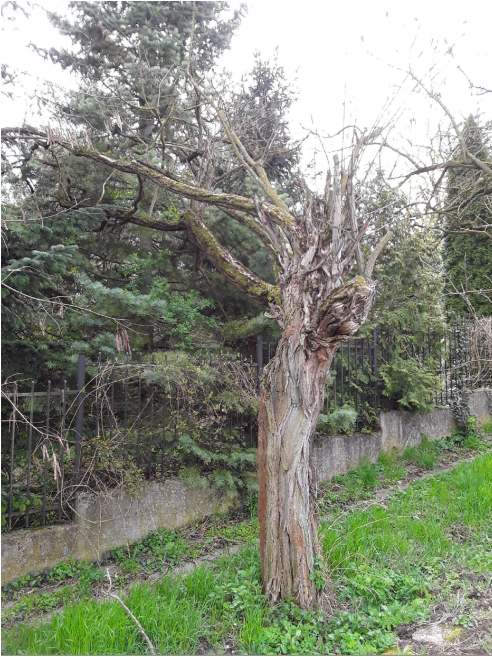
Elhalt korona, teljes lombvesztés, életfunkcióját nem képes ellátni

A fa kockázatelemzését befolyásoló tényezők:
	A fa helyzete Fasor
	A fa környezete 3 A fa környezetében 1-2 épített elem van (alacsony beépítettség)
	A fa élőhelyének minősége 3 A fa élőhelyi adottságai megfelelőek
	Környezeti veszélyeztetettség 3 Kis forgalom, időszakos objektum
	Kockázat arányos megtarthatósági mutató: 0,0%
	KEZELÉSI JAVASLAT
	Kivágás
	MEGJEGYZÉS, INDOKLÁS
	A vizsgált fa súlyosan károsodott, törésveszélyes, balesetveszélyes.

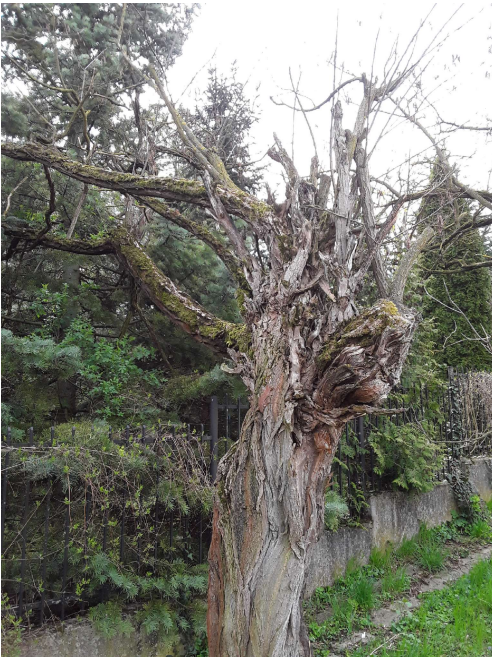
A korona súlyosan károsodott, nagyobb részben elhalt, leromlott állapotú. A vágások károsodtak, korhadnak, bekorhadások alakultak ki. Jelentős mennyiségű száraz ág látható.
	Epifiton növény a fán:
	Veszélyeztetés: gyalogos forgalom, úttest, légvezeték, építmények
	A fa egészségi állapota és életképessége: 1
	Sürgősen lecsereendő az állapota vagy károkozás veszélye miatt (károkozás csak a fa kivágásával kerülhető el)
	A fa általános állapotmutatója: 0%
	A fa ápoltsági mutatója: 1
