Favizsgálati adatlap		
Megrendelő:	A favizsgálat eredménye:	
<p>Helység: Budapest II. Ker.</p> <p>Terület, utca: Vezér utca</p> <p>HRSZ: -</p> <p>Fa kódja: 7.</p> <p>Fafaj - latin: Robinia pseudoacacia</p> <p>Magyar név: fehér akác</p> <p>Fa magassága: 6 m</p> <p>Alsó koronaszint: 3 m</p> <p>Törzs magassága: 2 m</p> <p>Törzs átmérő 1m-en: 46 cm</p> <p>Törzskerület 1m -en: 144,44 cm</p> <p>Korona átmérője: 5 m</p> <p>Az élőhely leírása:</p> <p>A gyökérszónában a talaj tömörödött, részben aszfalt burkolattal fedett, időszakosan téli szózással terhelt.</p>	<p>A fa statikai állapota</p> <p>Kitérés iránya: Dél-Kelet</p> <p>Súlyponteltolódás mértéke: 2 m</p> <p>GYÖKÉRZET és GYÖKÉRNYAK állapota, Radó EU-s értékszám: 2</p> <p>A gyökérszónában és/vagy a gyökérnyakon látható erős felszíni károsodás, jelentősen kedvezőtlen termőhelyen</p> <p>A gyökérszónában gátolt fejlődésű, jelentősen károsodott, korhadások alakultak ki.</p> <p>A gyökérnyak jellemzése és értékelése: 2</p> <p>A gyökérnyak súlyosan károsodott, kiterjedt gesztkorhadás és nyitott odvasodás alakult ki, kéreglevélvesztés és rovarok kártétele látható.</p> <p>TÖRZS állapota, Radó EU-s favizsgálati értékszám: 1</p> <p>A törzs előreh

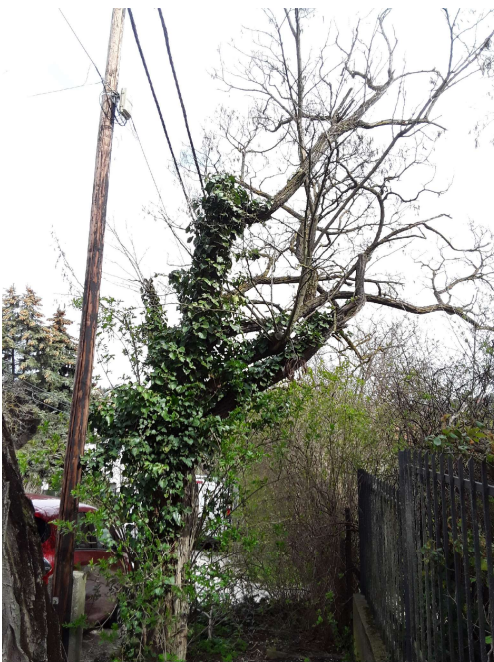
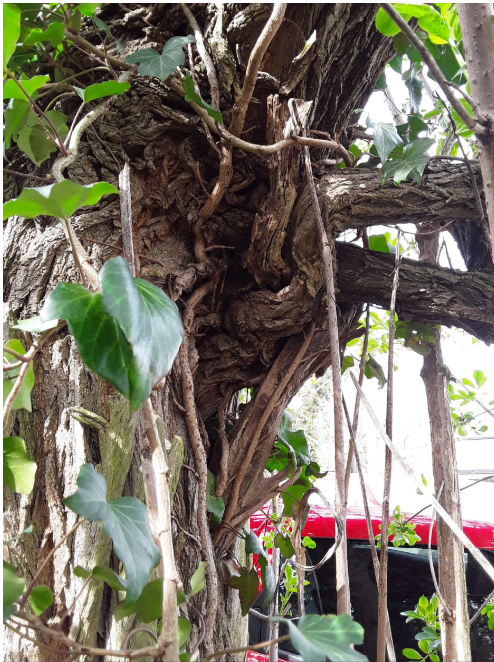
<p>KEZELÉSI JAVASLAT</p> <p>Kivágás</p> <p>MEGJEGYZÉS, INDOKLÁS</p> <p>A vizsgált fa súlyosan károsodott, törésveszélyes, balesetveszélyes.</p>
