| Favizsgálati adatlap | |
| Helység: Budapest 2. Ker. Terület, utca: Kuruclesi út 14. HRSZ: - Fa kódja: 5. Fafaj - latin: Robinia pseudoacacia Magyar név: fehér akác Fa magassága: 16 m Alsó koronaszint: - m Törzs magassága: - m Törzs átmérő 1m-en: 60 cm Törzskerület 1m -en: 188,4 cm Korona átmérője: - m Az élőhely leírása: A gyökérszónában a talaj tömörödött, rézsús. Mellette vízelvezető árok húzódik. | A fa statikai állapota Kitérés iránya Súlyponteltolódás mértéke: 0 m GYÖKÉRKÉZET és GYÖKÉRNYAK állapota, Radó EU-s értékszám: 1 A gyökérszövet erős, legalább 50%-os károsodása, nagyon rossz feltételekkel rendelkező termőhelyen A gyökérszövet elhalt, korhad. |

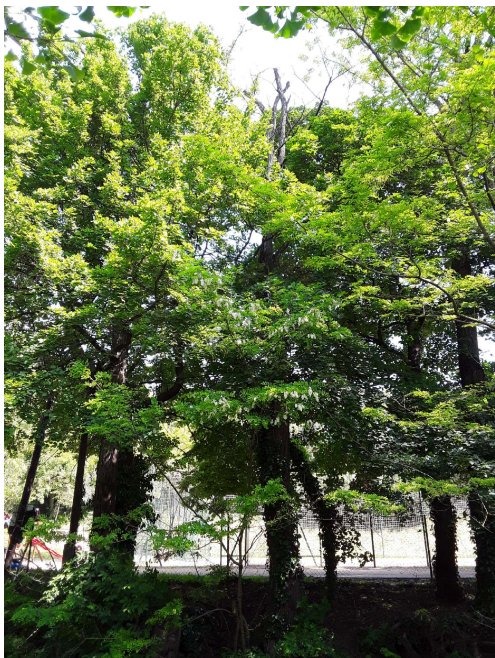
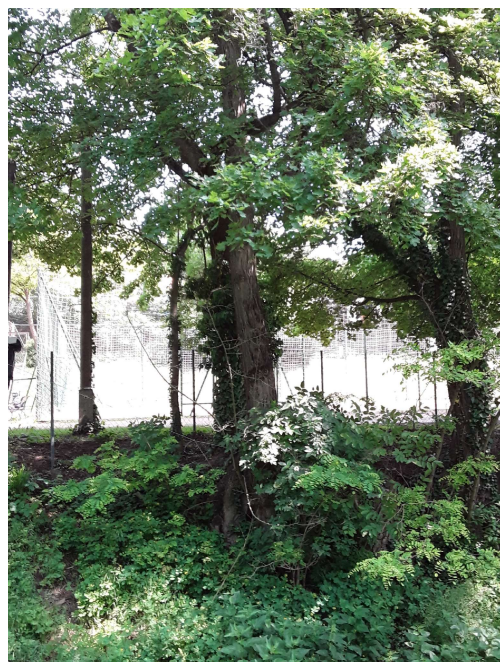
| Favizsgálati adatlap | |
|---|---|
| | A gyökérszövet jellemzése és értékelése: 1 A gyökérszövet elhalt. |
| | TÖRZS állapota, Radó EU-s favizsgálati értékszám: 1 A törzs előrehaladottan károsodott, korhadt vagy elhalt. Statikai vagy tápanyagszállítási funkcióját nem képes ellátni A törzs elhalt. |
| | KORONAALAP jellemzése és állapota: 1 A koronaalap elhalt. |
| | KORONA állapota, Radó EU-s favizsgálati értékszám: 1 Elhalt korona, teljes lombvesztés, életfunkcióját nem képes ellátni A korona elhalt. |
| | Epifiton növény a fán: borostyán Veszélyeztetés: gyalogos forgalom, úttest, légvezeték, épületek A fa egészségi állapota és életképessége: 1 Sürgősen lecsereendő az állapota vagy károkozás veszélye miatt (károkozás csak a fa kivágásával kerülhető el) |
| | MEGJEGYZÉS, INDOKLÁS A vizsgált fa elhalt, balesetveszélyes. |

| Favizsgálati adatlap | |
|---|---|
| | KEZELÉSI JAVASLAT Kivágás |
