Favizsgálati adatlap	
Megrendelő:	A favizsgálat eredménye:
Helység: Budapest 2. Ker. Terület, utca: Kuruclesi út 14. HRSZ: - Fa kódja: 6. Faj - latin: Robinia pseudoacacia Magyar név: fehér akác Fa magassága: 16 m Alsó koronaszint: - m Törzs magassága: - m Törzs átmérő 1m-en: 52 cm Törzskerület 1m -en: 163,28 cm Korona átmérője: - m Az élőhely leírása: A gyökérszónában a talaj tömörödött, rézsús. Mellette vízelvezető árok húzódik.	<b>A fa statikai állapota</b> Kitérés iránya Súlyponteltolódás mértéke: 0 m <b>GYÖKÉRKÉZET és GYÖKÉRNYAK állapota, Radó EU-s értékszám: 1</b> A gyökérzet erős, legalább 50%-os károsodása, nagyon rossz feltételekkel rendelkező termőhelyen A gyökérzet elhalt, korhad.
	<b>A gyökérnyak jellemzése és értékelése: 1</b> A gyökérnyak elhalt.
	<b>TÖRZS állapota, Radó EU-s favizsgálati értékszám: 1</b> A törzs előrehaladottan károsodott, korhadt vagy elhalt. Statikai vagy tápanyagszállítási funkcióját nem képes ellátni A törzs elhalt.

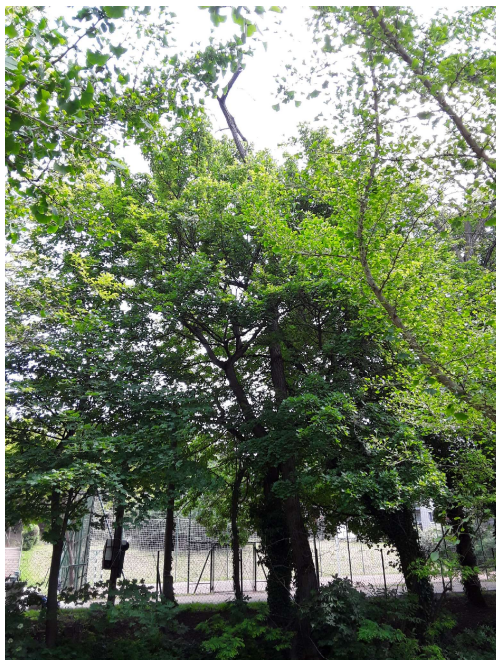
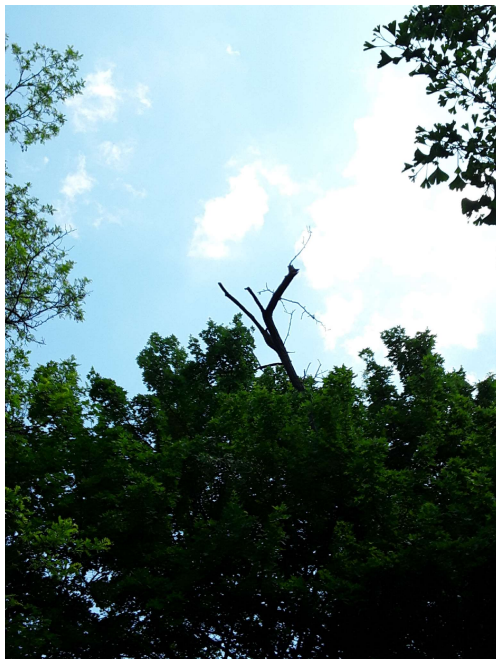
<b>KORONAALAP jellemzése és állapota: 1</b> A koronaalap elhalt.
	<b>KORONA állapota, Radó EU-s favizsgálati értékszám: 1</b> Elhalt korona, teljes lombvesztés, élettani funkcióját nem képes ellátni A korona elhalt.
	Epifiton növény a fán: borostyán Veszélyeztetés: gyalogos forgalom, úttest, légvezeték, épületek <b>A fa egészségi állapota és életképessége: 1</b> Sürgősen lecsereendő az állapota vagy károkozás veszélye miatt (károkozás csak a fa kivágásával kerülhető el)
	<b>A fa általános állapotmutatója: 0%</b> <b>A fa ápoltsági mutatója: 1</b> <b>A fa kockázatelemzését befolyásoló tényezők:</b>
	A fa helyzete Park/erdő A fa környezete 3 A fa környezetében 1-2 épített elem van (alacsony beépítettség) A fa élőhelyének minősége 4 A fa élőhelyi adottságai jók Környezeti veszélyeztetettség 2 Forgalmas hely, állandó, látogatott objektum Kockázat arányos megtarthatósági mutató: 0,0%
	<b>KEZELÉSI JAVASLAT</b> Kivágás

<b>MEGJEGYZÉS, INDOKLÁS</b> A vizsgált fa elhalt, balesetveszélyes.
