Favizsgálati adatlap	
Megrendelő:	A favizsgálat eredménye:
Helység: Budapest 2. Ker.	A fa statikai állapota
Terület, utca: Kuruclesi út 14.	Kitérés iránya
HRSZ: -	Súlyponteltolódás mértéke: 0 m
Fa kódja: 7.	GYÖKÉRZET és GYÖKÉRNYAK állapota, Radó EU-s értékszám: 1
Fafaj - latin: Robinia pseudoacacia	A gyökérzet erős, legalább 50%-os károsodása, nagyon rossz feltételekkel rendelkező termőhelyen
Magyar név: fehér akác	A gyökérzet elhalt, korhad.
Fa magassága: 16 m	A gyökérnyak jellemzése és értékelése: 1
Alsó koronaszint: - m	A gyökérnyak elhalt.
Törzs magassága: - m	TÖRZS állapota, Radó EU-s favizsgálati értékszám: 1
Törzs átmérő 1m-en: 30 cm	A törzs előrehaladottan károsodott, korhadt vagy elhalt. Statikai vagy tápanyagszállítási funkcióját nem képes ellátni
Törzskerület 1m -en: 94,2 cm	A törzs elhalt.
Korona átmérője: - m	KORONAALAP jellemzése és állapota: 1
Az élőhely leírása:	A koronaalap elhalt.
A gyökérszónában a talaj tömörödött, rézsús. Mellette vízelvezető árok húzódik.	KORONA állapota, Radó EU-s favizsgálati értékszám: 1

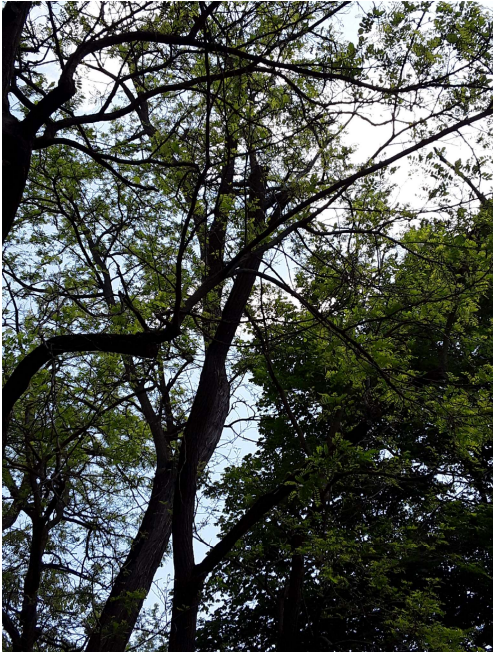
Elhalt korona, teljes lombvesztés, élettani funkcióját nem képes ellátni

A korona elhalt.
	Epifiton növény a fán: borostyán
	Veszélyeztetés: gyalogos forgalom, úttest, légveték, épületek
	A fa egészségi állapota és életképessége: 1
	Sürgősen lecsereendő az állapota vagy károkozás veszélye miatt (károkozás csak a fa kivágásával kerülhető el)
	A fa általános állapotmutatója: 0%
	A fa ápoltsági mutatója: 1
	A fa kockázatelemzését befolyásoló tényezők:
	A fa helyzete Park/erdő
	A fa környezete 3 A fa környezetében 1-2 épített elem van (alacsony beépítettség)
	A fa élőhelyének minősége 4 A fa élőhelyi adottságai jók
	Környezeti veszélyeztetettség 2 Forgalmas hely, állandó, látogatott objektum
	Kockázat arányos megtarthatósági mutató: 0,0%
	KEZELÉSI JAVASLAT
	Kivágás
	MEGJEGYZÉS, INDOKLÁS
	A vizsgált fa elhalt, balesetveszélyes.
