Favizsgálati adatlap	
Megrendelő:	A favizsgálat eredménye:
Helység: Budapest II. Ker.	A fa statikai állapota
Terület, utca: Barsi u. 5.	Kitérés iránya Észak-Nyugat
HRSZ: -	Súlyponteltolódás mértéke: 2 m
Fa kódja: Középső	GYÖKÉRZET és GYÖKÉRNYAK állapota, Radó EU-s értékszám: 1
Fafaj - latin: Styphnolobium japonicum	A gyökérzet erős, legalább 50%-os károsodása, nagyon rossz feltételekkel rendelkező termőhelyen
Magyar név: kínai pagodafa	A gyökérzet erősen gátolt fejlődésű, súlyosan károsodott, nagy részben elhalt és korhad. Gomba termőtestek láthatóak a gyökérónában. A fa alatt talajüreg alakult ki a kikorhadt gyökerek után. Instabil, dőlésveszélyes.
Fa magassága: 13 m	A gyökérnyak jellemzése és értékelése: 1
Alsó koronaszint: 2 m	A gyökérnyak súlyosan károsodott, nagy részben elhalt, kiterjedt korhadás és odvasodás alakult ki, rovarok kártétele látható.
Törzs magassága: 3 m	TÖRZS állapota, Radó EU-s favizsgálati értékszám: 1

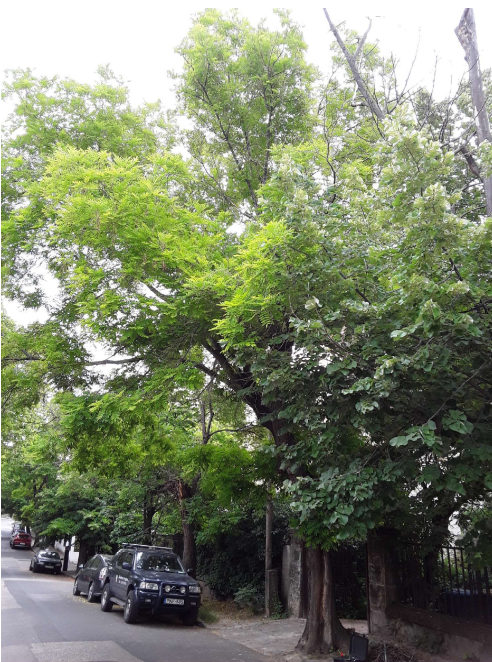
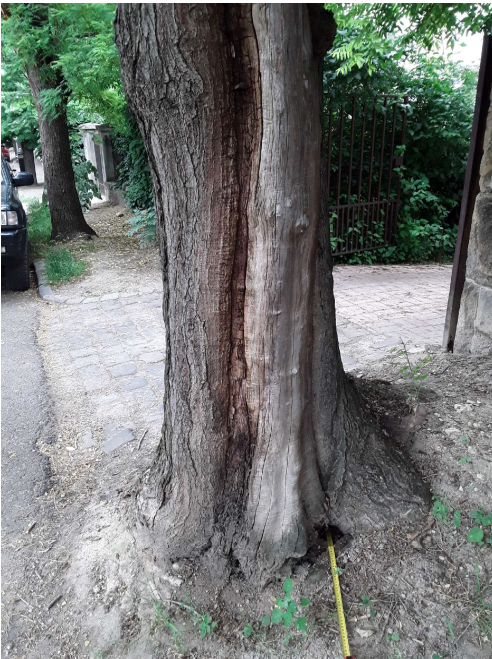
Törzs átmérő 1m-en: 56 cm	A törzs előrehaladottan károsodott, korhadt vagy elhalt. Statikai vagy tápanyagszállítási funkcióját nem képes ellátni
Törzskerület 1m -en: 175,84 cm	A törzs súlyosan károsodott, teljes hosszában hasadás, kiterjedt kéreghiány, korhadás és odvasodás alakult ki, rovarok kártétele látható.
Korona átmérője: 12 m	KORONAALAP jellemzése és állapota: 1
Az élőhely leírása:	A koronaalapot súlyosan károsodott, benne kiterjedt gesztkorhadás és odvasodás alakult ki.
A gyökérzónában a talaj tömörödött, burkolattal fedett, időszakosan téli szózással terhelt, a fahely 1,5m zóldsávban. A közelben lakóépületek helyezkednek el.	KORONA állapota, Radó EU-s favizsgálati értékszám: 2

Erős koronakárosodás, 50% fölött

A korona károsodott, a sudáron és a vázágakon korhadások és száraz ágak láthatóak.
	Epifiton növény a fán:
	Veszélyeztetés: gyalogos forgalom, úttest, légvezeték, épületek
	A fa egészségi állapota és életképessége: 1

Sürgősen lecsereendő az állapota vagy károkozás veszélye miatt (károkozás csak a fa kivágásával kerülhető el)
	A fa általános állapotmutatója: 0%
	A fa ápoltsági mutatója: 1
	A fa kockázatelemzését befolyásoló tényezők:
	A fa helyzete Fasor
	A fa környezete A fa környezetében több (3-4) épített elem van (átlagos beépítettség) 2
	A fa élőhelyének minősége A fa élőhelyi adottságai rosszak 2
	Környezeti veszélyeztetettség Forgalmas hely, állandó, látogatott objektum 2
	Kockázat arányos megtarthatósági mutató: 0,0%
	KEZELÉSI JAVASLAT
	Kivágás
	MEGJEGYZÉS, INDOKLÁS
	A vizsgált fa súlyosan károsodott, törésveszélyes, élet és vagonbiztonságot veszélyeztet.
