Favizsgálati adatlap	
Megrendelő:	A favizsgálat eredménye:
Helység: Budapest II. Ker. Terület, utca: Labanc u. 1A. HRSZ: - Fa kódja: - Faj - latin: Aesculus hippocastanum Magyar név: fehér vadgesztenye Fa magassága: 18 m Alsó koronaszint: 5 m Törzs magassága: 3,5 m Törzs átmérő 1m-en: 69 cm Törzskerület 1m -en: 216,66 cm Korona átmérője: 9 m Az élőhely leírása: A gyökérszónában a talaj tömörödött, a fahely burkolattal fedett, a közelben lakóépület helyezkedik el.	A fa statikai állapota Kitérés iránya: Dél Súlyponteltolódás mértéke: 1 m GYÖKÉRZET és GYÖKÉRNYAK állapota, Radó EU-s értékszám: 1 A gyökérzet erős, legalább 50%-os károsodása, nagyon rossz feltételekkel rendelkező termőhelyen A gyökérzet súlyosan károsodott, nagyobb részben elhalt, korhad.
	A gyökérnyak jellemzése és értékelése: 1 A gyökérnyak súlyosan károsodott, benne kiterjedt gezstkorhadás és odvasodás alakult ki, törésveszélyes.

Műszeres favizsgálati adatlap - csak a fához tartozó "Favizsgálati adatlappal" együtt használható

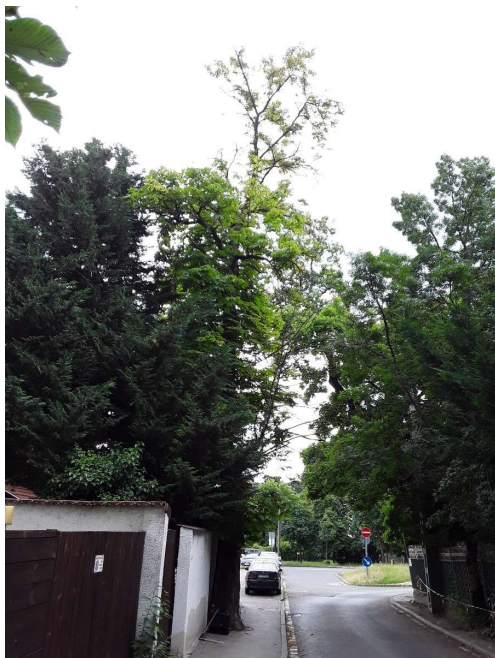
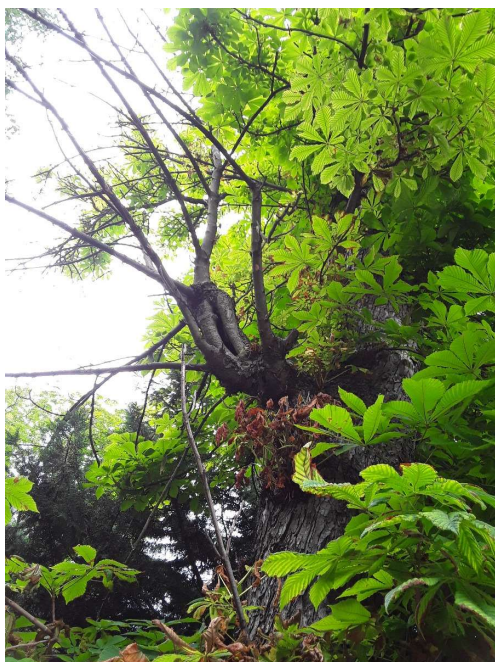
TÖRZS állapota, Radó EU-s favizsgálati értékszám: 1 A törzs előrehaladottan károsodott, korhadt vagy elhalt. Statikai vagy tápanyagszállítási funkcióját nem képes ellátni A törzs súlyosan károsodott, teljes hosszában kiterjedt korhadás és odvasodás alakult ki.
	KORONAALAP jellemzése és állapota: 1 A koronaalap súlyosan károsodott, benne kiterjedt gezstkorhadás és odvasodás alakult ki.
	KORONA állapota, Radó EU-s favizsgálati értékszám: 2 Erős koronakárosodás, 50% fölött A korona leromlott állapotú, jelentős mennyiségű szársz ág látható. A sudár károsodott, korhadás és odvasodás alakult ki. A vágások korhadna, törésveszélyesek.
	Epifiton növény a fán: Veszélyeztetés: gyalogos forgalom, úttest, épületek A fa egészségi állapota és életképessége: 1 Sürgősen lecsereendő az állapota vagy károkozás veszélye miatt (károkozás csak a fa kivágásával kerülhető el)
	A fa általános állapotmutatója: 0% A fa ápoltsági mutatója: 1 A fa kockázatelemzését befolyásoló tényezők:

A fa helyzete Szoliter A fa környezete 2 A fa környezetében több (3-4) épített elem van (átlagos beépítettség) A fa élőhelyének minősége 1 A fa élőhelyi adottságai nagyon rosszak Környezeti veszélyeztetettség 2 Forgalmas hely, állandó, látogatott objektum Kockázat arányos megtarthatósági mutató: 0,0%
	KEZELÉSI JAVASLAT Kivágás MEGJEGYZÉS, INDOKLÁS A vizsgált fa súlyosan károsodott, leromlott állpaotú, törésveszélyes.

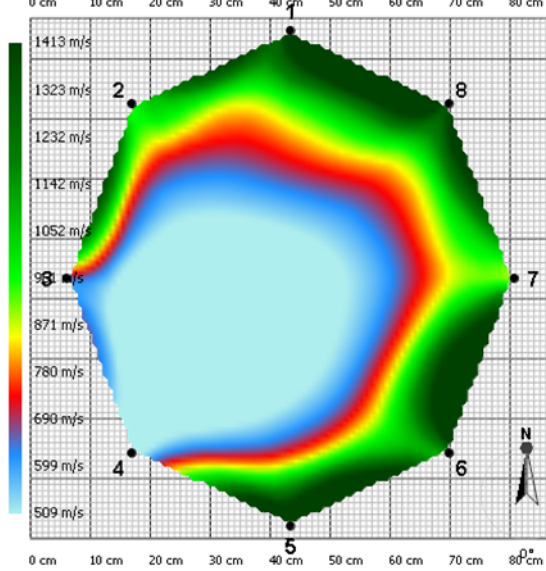
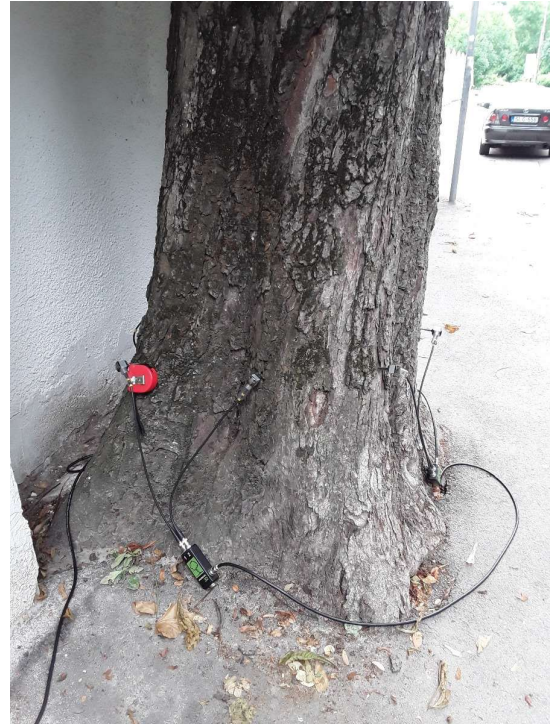
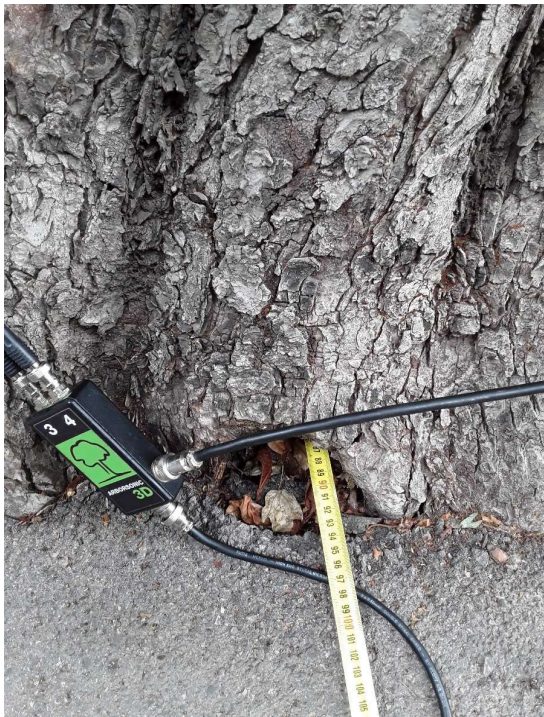
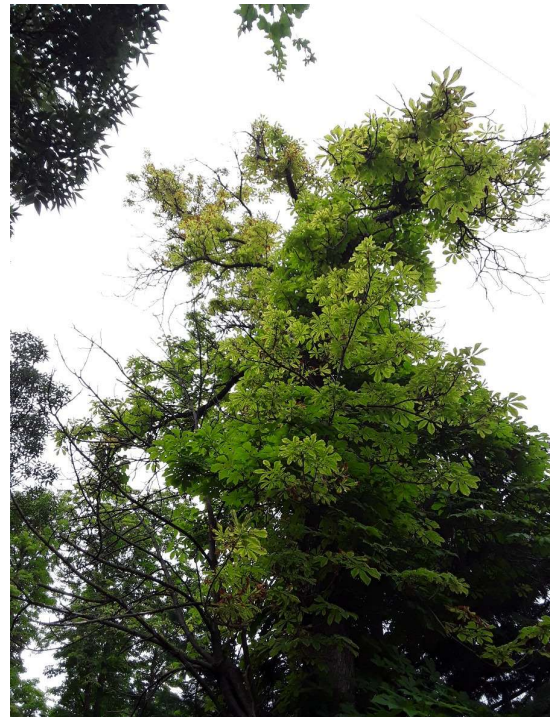
Műszeres vizsgálat és statikai értékelés első rétegen

Réteg magassága 50 cm
 Érzékelők száma 8 db
 Pozíció séma ellipszis
 Átmérő 1 88 cm
 Átmérő 2 80 cm
 Törzskerület 263 cm

1 - 50% között	EXTRÉM KOCKÁZAT	A korhadt terület aránya:	Biztonsági faktor érték 26m/s szélesebbesség esetén:	98%
51 - 100% között	MAGAS KOCKÁZAT			
101 - 150% között	MÉRSÉKELT KOCKÁZAT	69%		MAGAS KOCKÁZAT
151% felett	ALACSONY KOCKÁZAT
