| Fa azonosítója: | 02BUD031060 |
| Fafaj (latin): | Aesculus hippocastanum |

| Helység: | Bp. II.ker. Budakeszi út 41. |
| Vizsgálat időpontja: | 2023.07.07 |

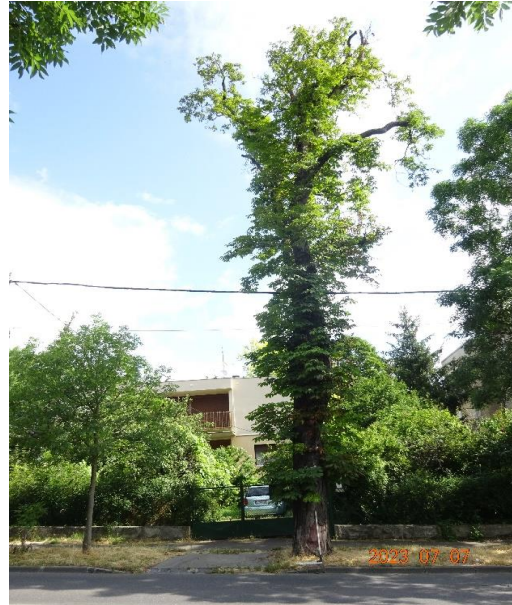
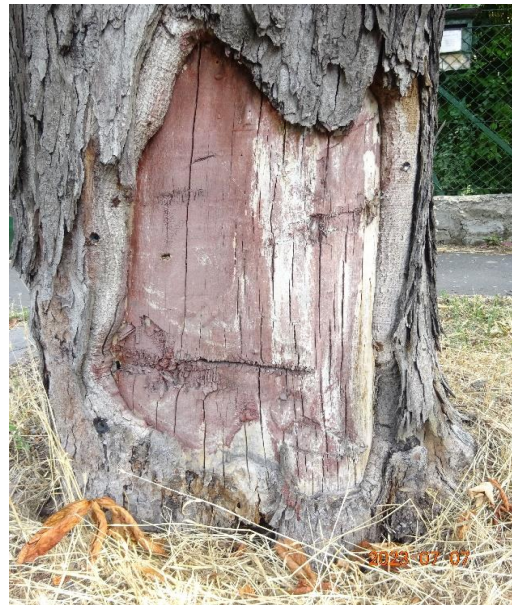
| Diagnózis: | |
|--|---|
| <b>A gyökérzet állapota:</b> | <b>1</b> |
| A gyökérzet erős, legalább 50%-os károsodása, nagyon rossz feltételekkel rendelkező termőhelyen. | |
| nagy sérülés, nagy korhadás, odú, enyhén tömörödött, fejlődése korlátozott | |

| <b>A gyökérnyak állapota:</b> | <b>2</b> |
| A gyökérzetten és/vagy a gyökérnyakon látható erős felszíni károsodás, jelentősen kedvezőtlen termőhelyen. | |
| nagy sérülés, nagy korhadás, odú, injektálás, rovar-, kis gomba termőtest, kártétel | |

| <b>A törzs állapota:</b> | <b>2</b> |
| A törzs erős károsodása (több nagy felületű seb, mély bekorhadások). | |
| nagy sérülés, nagy kéregleválás, nagy háncshiány, nagy korhadás, kis odú, sok sarj, rovar-, kis gomba termőtest, kártétel, injektálás | |

| <b>A koronaalap állapota:</b> | <b>3</b> |
| Jelentős lombvesztesség (26-50%) | |
| sérülés, kis korhadás, enyhén terhelt, fattyúhajtások, villás vázág elágazás, ághelyseb | |

| <b>A korona állapota:</b> | <b>3</b> |
| kevés ágcsont, ifjított, kevés ághelyseb, sok fattyúhajtás, sérült-, kis korhadt-, kevés száraz-, több keresztbenövő-, egy pontból kitörő több- ág, enyhén légvezeték köré nőtt | |

| A fa állapota súlyos mértékben leromlott, állapotromlása fő szerkezeti részekre terjed ki ezért csak irreális mértékű beavatkozással tehető biztonságossá, azonban a fa hosszú távon azok elvégzése után sem megtartható. |

| <b>Kezelési javaslat:</b> |
| <b>KIVÁGÁS</b> |
