Favizsgálati adatlap	
Megrendelő:	A favizsgálat eredménye:
Helység: Budapest II. Ker. Terület, utca: Kuruclesi út 13. HRSZ: - Fa kódja: - Fafaj - latin: Salix matsudana Magyar név: csavartfűz Fa magassága: 16 m Alsó koronaszint: 1 m Törzs magassága: 2 m Törzs átmérő 1m-en: 90 cm Törzskerület 1m -en: 282,6 cm Korona átmérője: 15 m Az élőhely leírása: A gyökérszónában a talaj tömörödött, részben burkolattal fedett, időszakosan téli sózással terhelt. Mellette vízelvezető árok húzódik.	<b>A fa statikai állapota</b> Kitérés iránya: Észak-Kelet Súlyponteltolódás mértéke: 4 m <b>GYÖKÉRZET és GYÖKÉRNYAK állapota, Radó EU-s értékszám:</b> 2 A gyökérszónában és/vagy a gyökérnyakon látható erős felszíni károsodás, jelentősen kedvezőtlen termőhelyen A gyökérszónában gátolt fejlődésű, károsodott, korhadások alakultak ki, közelében vízelvezető árok, rézsú húzódik.
	<b>A gyökérnyak jellemzése és értékelése:</b> 1 A gyökérnyak súlyosan károsodott, hosszában hasadt, kiterjedt korhadás és odvasodás alakult ki, kéregszerűlések és rovarok kártétele látható.

Műszeres favizsgálati adatlap - csak a fához tartozó "Favizsgálati adatlappal" együtt használható

Műszeres vizsgálat és statikai értékelés első

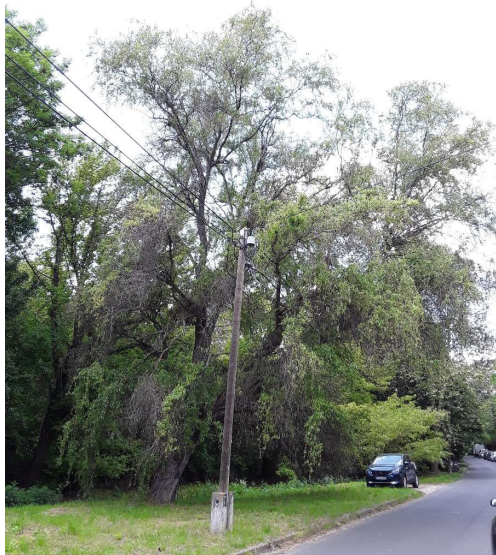
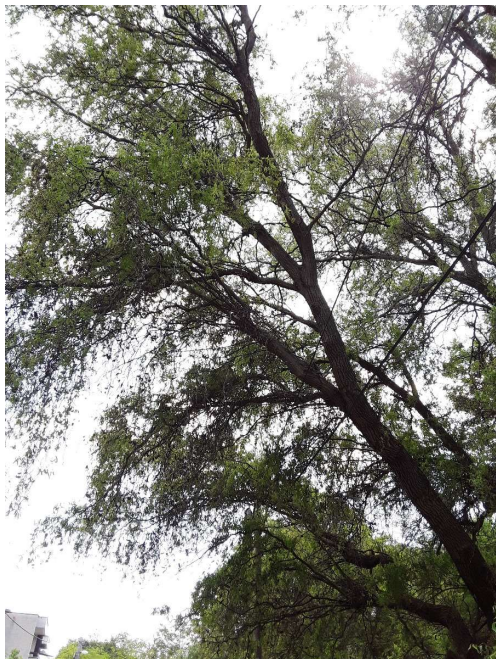
<b>TÖRZS állapota, Radó EU-s favizsgálati értékszám:</b> 1 A törzs előrehaladottan károsodott, korhadt vagy elhalt. Statikai vagy tápanyagszállítási funkcióját nem képes ellátni A törzs súlyosan károsodott, meghajlott, teljes hosszában korábban széthasadt, benne kiterjedt gesztkorhadás és nyitott odvasodás alakult ki. Kéreglevélások láthatóak.
	<b>KORONAALAP jellemzése és állapota:</b> 1 A koronaalap súlyosan károsodott, korábban széthasadt, benne kiterjedt gesztkorhadás és nyitott odvasodás alakult ki.
	<b>KORONA állapota, Radó EU-s favizsgálati értékszám:</b> 3 Jelentős lombvesztés, 26-50% között A korona súlyosan károsodott, leromlott állapotú, jelentős mennyiségű száraz ág látható. A sudáron és a vágásokon kiterjedt korhadások és odvasodás
	Epifiton növény a fán: Veszélyeztetés: gyalogos forgalom, úttest, légvezeték, épületek <b>A fa egészségi állapota és életképessége:</b> 1 Sürgősen lecsereleendő az állapota vagy károkozás veszélye miatt (károkozás csak a fa kivágásával kerülhető el)

<b>A fa általános állapotmutatója:</b> 0% <b>A fa ápoltsági mutatója:</b> 1 <b>A fa kockázatelemzését befolyásoló tényezők:</b>
	<b>A fa helyzete</b> Szoliter <b>A fa környezete</b> 3 A fa környezetében 1-2 épített elem van (alacsony beépítettség) <b>A fa élőhelyének minősége</b> 4 A fa élőhelyi adottságai jók <b>Környezeti veszélyeztetettség</b> 2 Forgalmas hely, állandó, látogatott objektum <b>Kockázat arányos megtarthatósági mutató:</b> 0,0%
	<b>KEZELÉSI JAVASLAT</b> Kivágás <b>MEGJEGYZÉS, INDOKLÁS</b> A vizsgált fa súlyosan károsodott, leromlott állapotú, törésveszélyes.

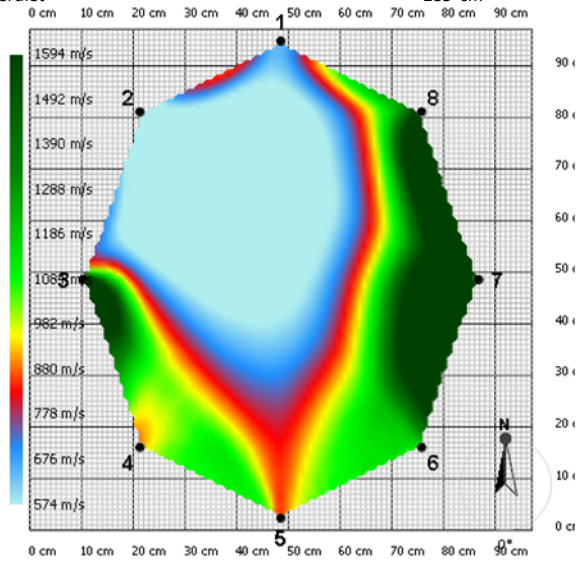
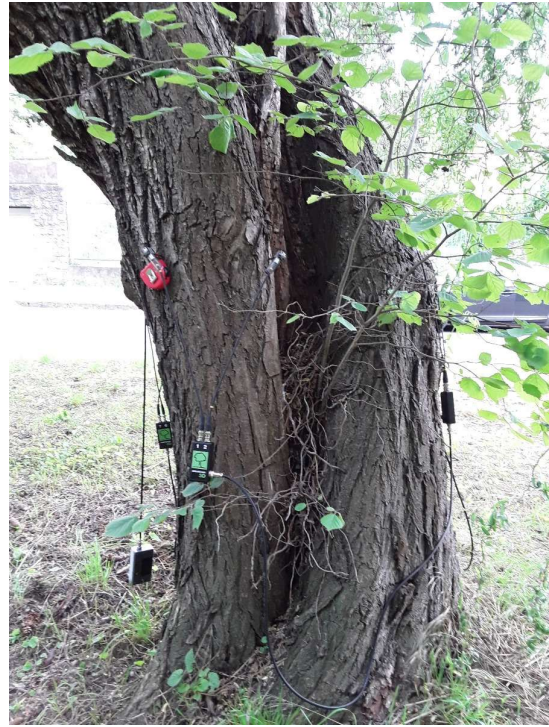
Réteg magassága 130 cm  
 Érzékelők száma 8 db  
 Pozíció séma ellipszis  
 Átmérő 1 99 cm  
 Átmérő 2 83 cm  
 Törzskerület 285 cm

1 - 50% között	<b>EXTRÉM KOCKÁZAT</b>	A korhadt terület aránya:	Biztonsági faktor érték 26m/s szélesebbeség esetén:	<b>98%</b>
51 -100% között	<b>MAGAS KOCKÁZAT</b>			
101 - 150% között	<b>MÉRSÉKELT KOCKÁZAT</b>	<b>62%</b>		<b>MAGAS KOCKÁZAT</b>
151% felett	<b>ALACSONY KOCKÁZAT</b>
