Favizsgálati adatlap	
Megrendelő:	A favizsgálat eredménye:
Helység: Budapest II. Ker. Terület, utca: Széna tér HRSZ: - Fa kódja: 2. Fafaj - latin: Acer platanoides Magyar név: korai juhar Fa magassága: 11 m Alsó koronaszint: - m Törzs magassága: 2 m Törzs átmérő 1m-en: 42 cm Törzskerület 1m -en: 131,88 cm Korona átmérője: 9 m Az élőhely leírása: A gyökérszónában a talaj tömörödött, a fahely támfallal körülvett, parkosított, gyeves.	A fa statikai állapota Kitérés iránya: Dél Súlyponteltolódás mértéke: 1 m GYÖKÉRKÉZET és GYÖKÉRNYAK állapota, Radó EU-s értékszám: 1 A gyökérzet erős, legalább 50%-os károsodása, nagyon rossz feltételekkel rendelkező termőhelyen A gyökérzet elhalt, korhad.
	A gyökérnyak jellemzése és értékelése: 1 A gyökérnyak elhalt, korhad.
	TÖRZS állapota, Radó EU-s favizsgálati értékszám: 1 A törzs előrehaladottan károsodott, korhadt vagy elhalt. Statikai vagy tápanyagszállítási funkcióját nem képes ellátni A törzs elhalt, korhad.

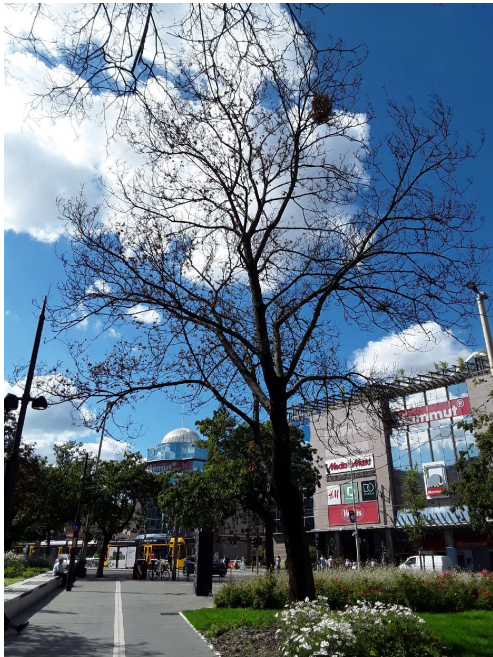
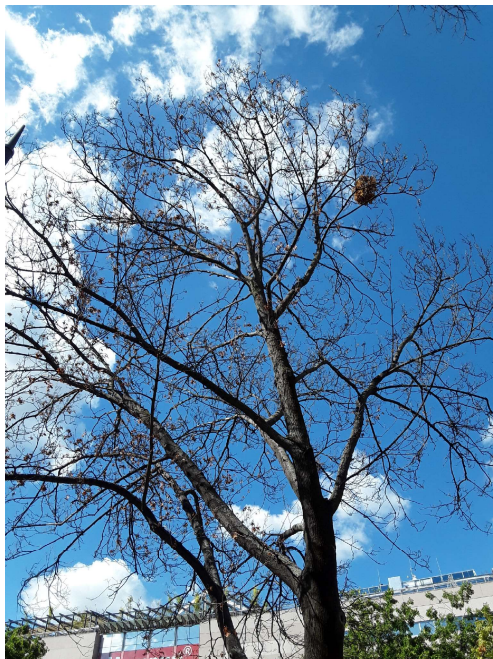
KORONAALAP jellemzése és állapota: 1 A koronaalap elhalt, korhad.
	KORONA állapota, Radó EU-s favizsgálati értékszám: 1 Elhalt korona, teljes lombvesztés, életlani funkcióját nem képes ellátni A korona elhalt, szárad.
	Epifiton növény a fán: Veszélyeztetés: gyalogos forgalom A fa egészségi állapota és életképessége: 1 Sürgősen lecsereendő az állapota vagy károkozás veszélye miatt (károkozás csak a fa kivágásával kerülhető el)
	A fa általános állapotmutatója: 0% A fa ápoltsági mutatója: 1 A fa kockázatelemzését befolyásoló tényezők: A fa helyzete: Szoliter A fa környezete: 2 A fa környezetében több (3-4) épített elem van (átlagos beépítettség) A fa élőhelyének minősége: 4 A fa élőhelyi adottságai jók Környezeti veszélyeztetettség: 2 Forgalmas hely, állandó, látogatott objektum Kockázat arányos megtarthatósági mutató: 0,0%
	KEZELÉSI JAVASLAT Kivágás
	MEGJEGYZÉS, INDOKLÁS A vizsgált korai juhar (Acer platanoides) elhalt, dőlésveszélyes.
