Favizsgálati adatlap	
Megrendelő:	A favizsgálat eredménye:
Helység: Budapest II. Ker. Terület, utca: Széna tér HRSZ: - Fa kódja: 1. Faj - latin: Acer platanoides Magyar név: korai juhar Fa magassága: 11 m Alsó koronaszint: - m Törzs magassága: 2,5 m Törzs átmérő 1m-en: 55 cm Törzskerület 1m -en: 172,7 cm Korona átmérője: 10 m Az élőhely leírása: A gyökérszónában a talaj tömörödött, a fahely támfallal körülvett, parkosított, gyeves.	A fa statikai állapota Kitérés iránya: Kelet Súlyponteltolódás mértéke: 2 m GYÖKÉRZET és GYÖKÉRNYAK állapota, Radó EU-s értékszám: 1 A gyökérszövet erős, legalább 50%-os károsodása, nagyon rossz feltételekkel rendelkező termőhelyen A gyökérszövet elhalt, korhad.
	A gyökérszövet jellemzése és értékelése: 1 A gyökérszövet elhalt, korhad.
	TÖRZS állapota, Radó EU-s favizsgálati értékszám: 1 A törzs előrehaladottan károsodott, korhadt vagy elhalt. Statikai vagy tápanyagszállítási funkcióját nem képes ellátni A törzs elhalt, korhad.

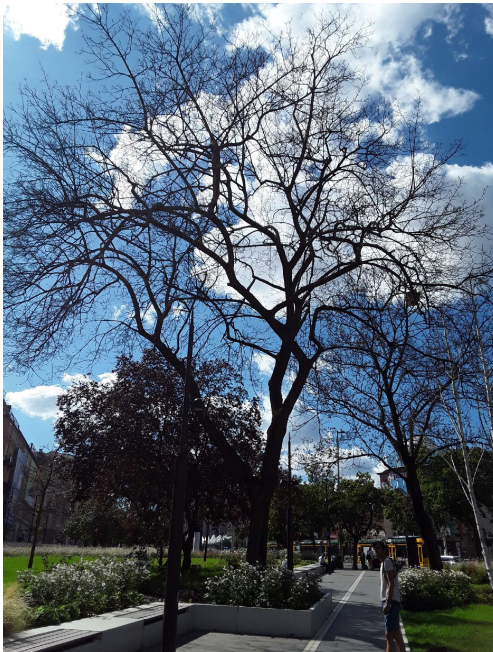
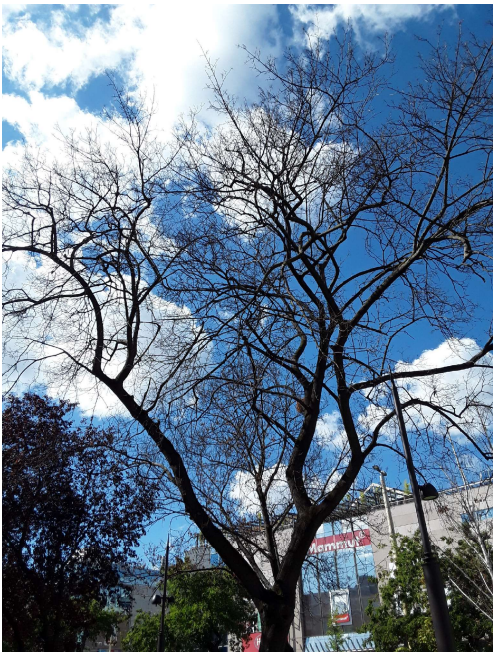
KORONAALAP jellemzése és állapota: 1 A koronaalap elhalt, korhad.
	KORONA állapota, Radó EU-s favizsgálati értékszám: 1 Elhalt korona, teljes lombvesztés, élettani funkcióját nem képes ellátni A korona elhalt, szárad.
	Epifiton növény a fán: Veszélyeztetés: gyalogos forgalom A fa egészségi állapota és életképessége: 1 Sürgősen lecsereendő az állapota vagy károsodás veszélye miatt (károsodás csak a fa kivágásával kerülhető el)
	A fa általános állapotmutatója: 0% A fa ápoltsági mutatója: 1 A fa kockázatelemzését befolyásoló tényezők:
	A fa helyzete: Szoliter A fa környezete: 2 A fa környezetében több (3-4) épített elem van (átlagos beépítettség) A fa élőhelyének minősége: 4 A fa élőhelyi adottságai jók Környezeti veszélyeztetettség: 2 Forgalmas hely, állandó, látogatott objektum Kockázat arányos megtarthatósági mutató: 0,0%
	KEZELÉSI JAVASLAT Kivágás MEGJEGYZÉS, INDOKLÁS A vizsgált korai juhar (Acer platanoides) elhalt, dőlésveszélyes.
