Favizsgálati adatlap	
Megrendelő:	A favizsgálat eredménye:
Helység: Budapest II. Ker. Terület, utca: Frankel Leó út 80. HRSZ: - Fa kódja: - Fafaj - latin: Acer negundo Magyar név: zöld juhr Fa magassága: 7 m Alsó koronaszint: 1,5 m Törzs magassága: 2 m Törzs átmérő 1m-en: 39 cm Törzskerület 1m-en: 122,5 cm Korona átmérője: 6 m Az élőhely leírása: A gyökérszónában a talaj tömörödött, részben burkolattal fedett, a közelben épület helyezkedik el.	A fa statikai állapota Kitérés iránya: Észak-Kelet Súlyponteltolódás mértéke: 3 m GYÖKÉRZET és GYÖKÉRNYAK állapota, Radó EU-s értékszám: 1 A gyökérszóna erős, legalább 50%-os károsodása, nagyon rossz feltételekkel rendelkező termőhelyen A gyökérszóna gátolt fejlődésű, súlyosan károsodott, a statikai védőzónán belül a húzott oldalon a gyökerek elhaltak, korhadások alakultak ki. A fa mozgására utaló jelek láthatóak, a gyökércsonkok a talaj felszín felé emelkedtek. Dőlésveszélyes.

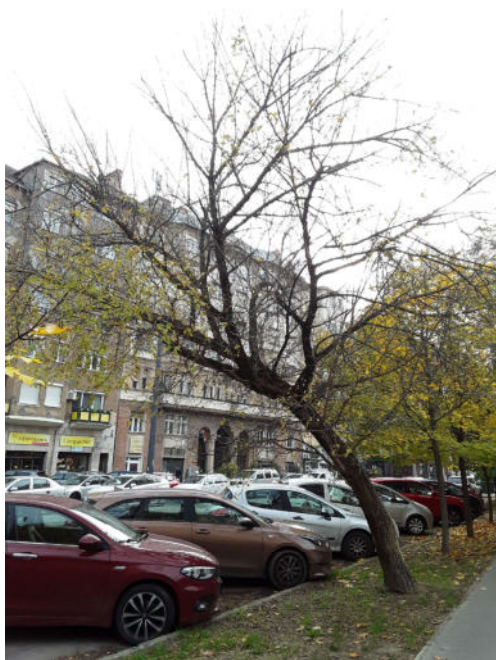
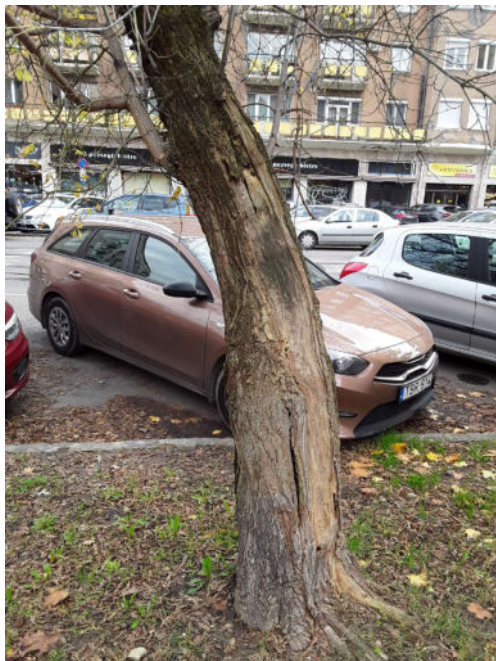
A gyökérnyak jellemzése és értékelése: 1 A gyökérnyak súlyosan károsodott, hosszanti repedés és kéreghiány látható, kiterjedt gesztkorhadás és odvasodás alakult ki. Törésveszélyes.
	TÖRZS állapota, Radó EU-s favizsgálati értékszám: 1 A törzs előrehaladottan károsodott, korhadt vagy elhalt. Statikai vagy tápanyagszállítási funkcióját nem képes ellátni A törzs súlyosan károsodott, meghajlott, teljes hosszában a húzott oldalon repedések és jelentős kéreghiány látható. Teljes hosszában kiterjedt gesztkorhadás és odvasodás. Törésveszélyes.
	KORONAALAP jellemzése és állapota: 2 A koronaalap károsodott, benne gesztkorhadás, ághelyeken bekorhadások alakultak ki.
	KORONA állapota, Radó EU-s favizsgálati értékszám: 3 Jelentős lombvesztés, 26-50% között A korona féloldalas és külpontos, a sudáron és a vágásokon ághelyeken bekorhadások alakultak ki, jelentős mennyiségű száraz ág látható.
	Epifiton növény a fán: Veszélyeztetés: gyalogos forgalom, épületek, úttest, légvezeték A fa egészségi állapota és életképessége: 1 Sürgősen lecsereleendő az állapota vagy károkozás veszélye miatt (károkozás csak a fa kivágásával kerülhető el)

A fa általános állapotmutatója: 0% A fa ápoltsági mutatója: 1 A fa kockázatelemzését befolyásoló tényezők:
	A fa helyzete Fasor A fa környezete 2 A fa környezetében több (3-4) épített elem van (átlagos beépítettség) A fa élőhelyének minősége 2 A fa élőhelyi adottságai rosszak Környezeti veszélyeztetettség 2 Forgalmas hely, állandó, látogatott objektum Kockázat arányos megtarthatósági mutató: 0,0%
	KEZELÉSI JAVASLAT Kivágás MEGJEGYZÉS, INDOKLÁS A vizsgált fa súlyosan károsodott, leromlott állapotú. Dőlés és törésveszélyes, állapota kezelésekkal már nem javítható, élet és vagyonbiztonságot veszélyeztet.
