Favizsgálati adatlap	
Megrendelő:	A favizsgálat eredménye:
Millenáris Loft Ingatlanfejlesztő és Ingatlanforgalmazó Kft. 1024 Budapest, Lövház u. 17. 3. em. 8.	A fa statikai állapota
Helység: Budapest II. Ker.	Kitérés iránya: Kelet
Terület, utca: Lövház u. 17. - Fény u. sarok	Súlyponteltolódás mértéke: 2 m
HRSZ: -	GYÖKÉRZET és GYÖKÉRNYPYAK állapota, Radó EU-s értékszám: 2
Fa kódja: 1.	A gyökérzetten és/vagy a gyökérszárakon látható erős felszíni károsodás, jelentősen kedvezőtlen termőhelyen
Fafaj - latin: Fraxinus excelsior	A gyökérzet erősen gátolt fejlődésű, károsodott, korhadások alakultak ki.
Magyar név: magas kőris	A gyökérszárak jellemzése és értékelése: 3
Fa magassága: 11 m	A gyökérszárak károsodott, kéregsérülés és korhadás alakult ki.
Alsó koronaszint: 2 m	TÖRZS állapota, Radó EU-s favizsgálati értékszám: 3
Törzs magassága: 2,5 m	A törzs károsodott, néhány felszíni seb és korhadási helyek
Törzs átmérő 1m-en: 37 cm	A törzs károsodott, horpadások, kéregelhalások és korhadások, benne gesztkorhadás alakult ki.

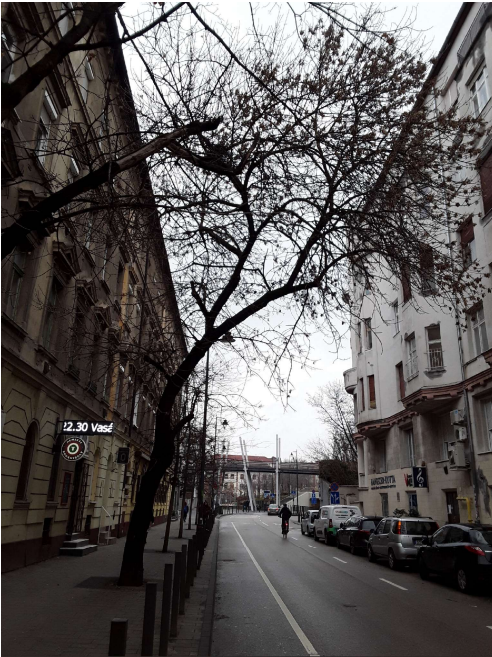
Törzskerület 1m -en: 116,18 cm	KORONAALAP jellemzése és állapota: 1
Korona átmérője: 9 m	A koronaalapot súlyosan károsodott, csapadéknak kitéve kiterjedt korhadás és odvasodás alakult ki. Törésveszélyes.
Az élőhely leírása:	KORONA állapota, Radó EU-s favizsgálati értékszám: 4
A gyökérzónában a talaj tömörödött, burkolattal fedett, időszakosan téli szózással terhelt, a fahely kb. 1,5 x 1,5m, a közelben épület helyezkedik el.	A lombvesztés 11-25% közötti

Epifiton növény a fán:
	Veszélyeztetés: gyalogos forgalom, épületek, úttest
	A fa egészségi állapota és életképessége: 1
	Sürgősen lecsereendő az állapota vagy károkozás veszélye miatt (károkozás csak a fa kivágásával kerülhető el)
	A fa általános állapotmutatója: 0%
	A fa ápoltsági mutatója: 1

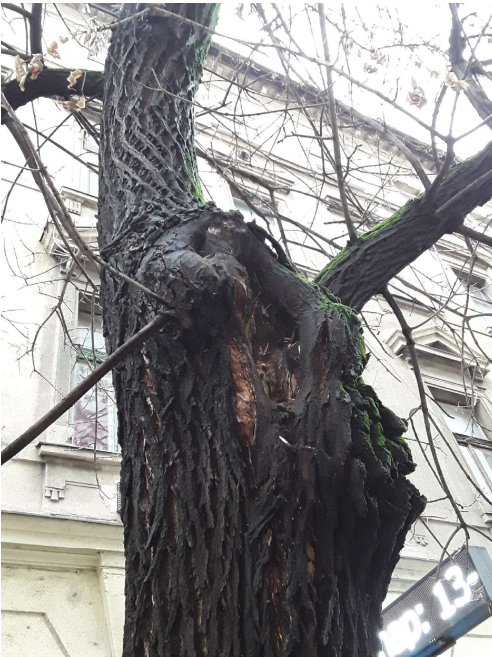
A korona külpontos, korábban visszavágtott, a sudár alapja korhad, törésveszélyes. A sudáron és a vágásokon ághegyeken bekorhadások és száraz ágak láthatóak.

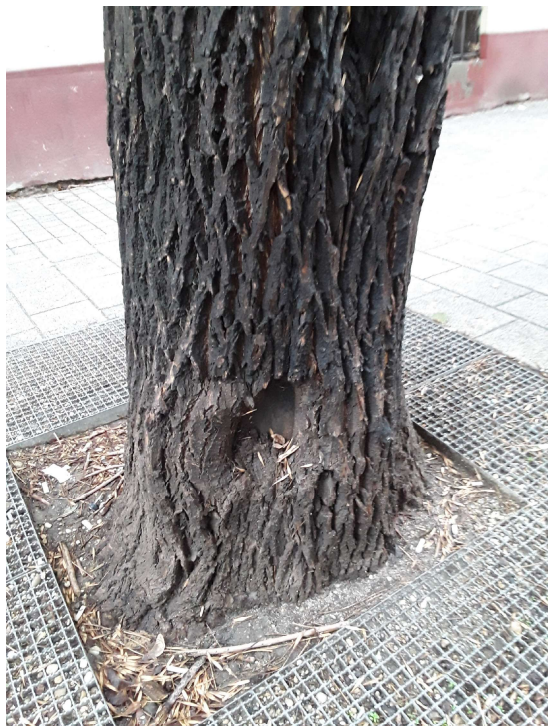
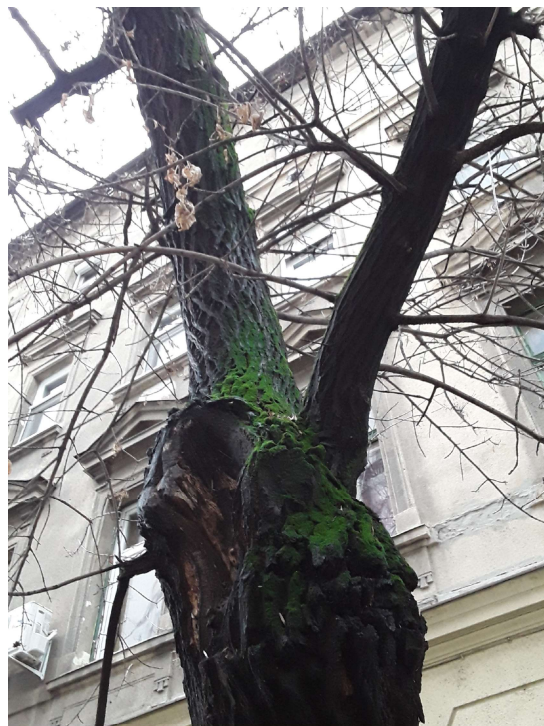
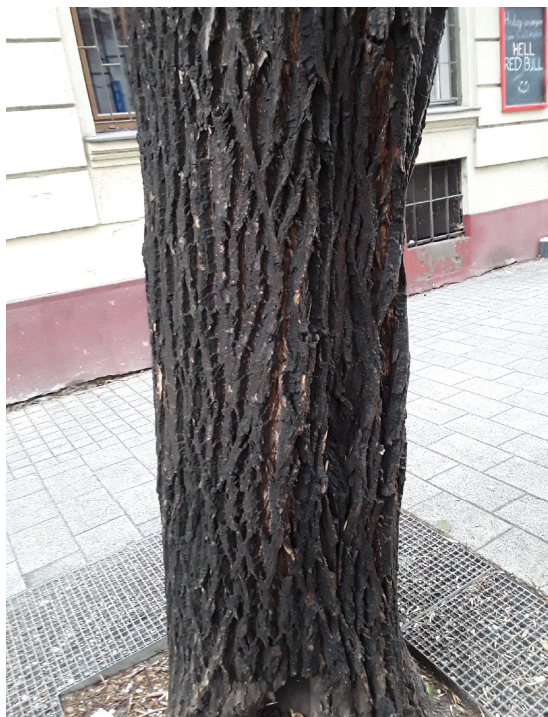
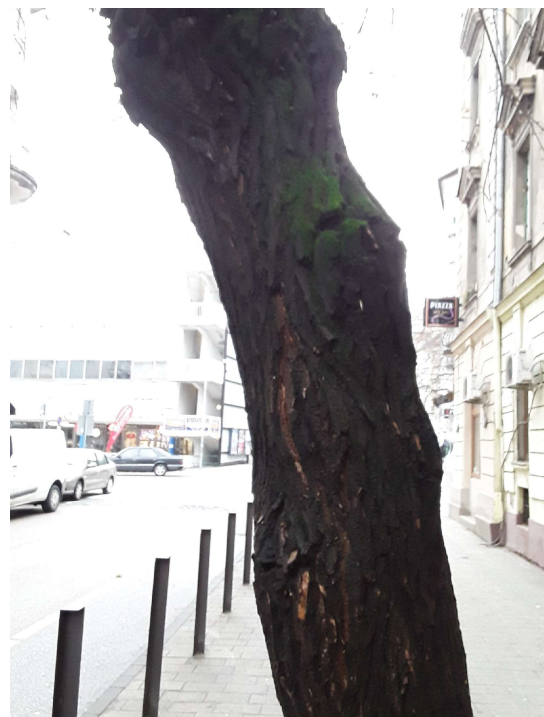
További fotók a vizsgált fáról:

A fa kockázatelemzését befolyásoló tényezők:
	A fa helyzete Fasor
	A fa környezete 2 A fa környezetében több (3-4) épített elem van (átlagos beépítettség)
	A fa élőhelyének minősége 1 A fa élőhelyi adottságai nagyon rosszak
	Környezeti veszélyeztetettség 2 Forgalmas hely, állandó, látogatott objektum
	Kockázat arányos megtarthatósági mutató: 0,0%
	KEZELÉSI JAVASLAT
	Kivágás
	MEGJEGYZÉS, INDOKLÁS
	A vizsgált fa súlyosan károsodott, koronaalagnál törésveszélyes. Élet és vagyonbiztonságot veszélyeztet.
