| Favizsgálati adatlap | |
| Helység: Budapest II. Ker. Terület, utca: Házmán u. 2. HRSZ: - Fa kódja: 1. Faj - latin: Aesculus hippocastanum Magyar név: fehér vadgesztenye Fa magassága: 7 m Alsó koronaszint: 4 m Törzs magassága: 3 m Törzs átmérő 1m-en: 75 cm Törzskerület 1m -en: 235,5 cm Korona átmérője: 4 m Az élőhely leírása: A gyökérszónában a talaj taposástól, tömörödött, időszakosan téli szózással terhelt, nagy részben aszfalt burkolattal fedett, a közelben épület helyezkedik el. | A fa statikai állapota Kitérés iránya: Dél Súlyponteltolódás mértéke: 2 m GYÖKÉRZET és GYÖKÉRNYAK állapota, Radó EU-s értékszám: 2 A gyökérszónában és/vagy a gyökérnyakon látható erős felszíni károsodás, jelentősen kedvezőtlen termőhelyen A gyökérszónában erősen gátolt fejlődésű, féloldalas, súlyosan károsodott, részben elhalt, kiterjedt korhadások alakultak ki. |

Műszeres favizsgálati adatlap - csak a fához tartozó "Favizsgálati adatlappal" együtt használható

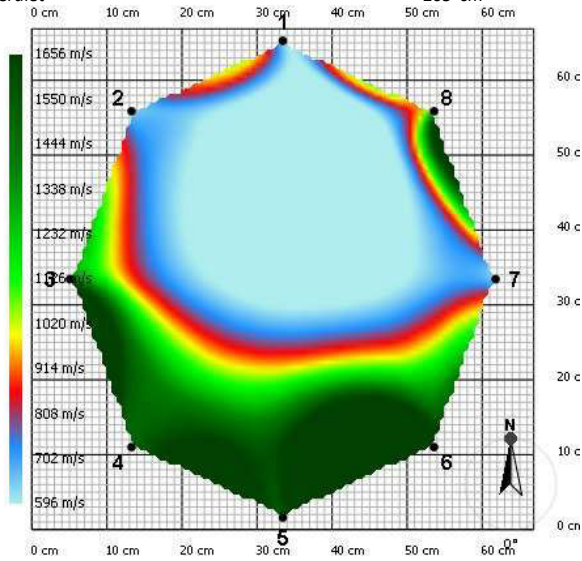
Műszeres vizsgálat és statikai értékelés első rétegen

Réteg magassága 170 cm
 Érzékelők száma 8 db
 Pozíció séma ellipszis
 Átmérő 1 69 cm
 Átmérő 2 62 cm
 Törzskerület 205 cm

| | | 63% | | |

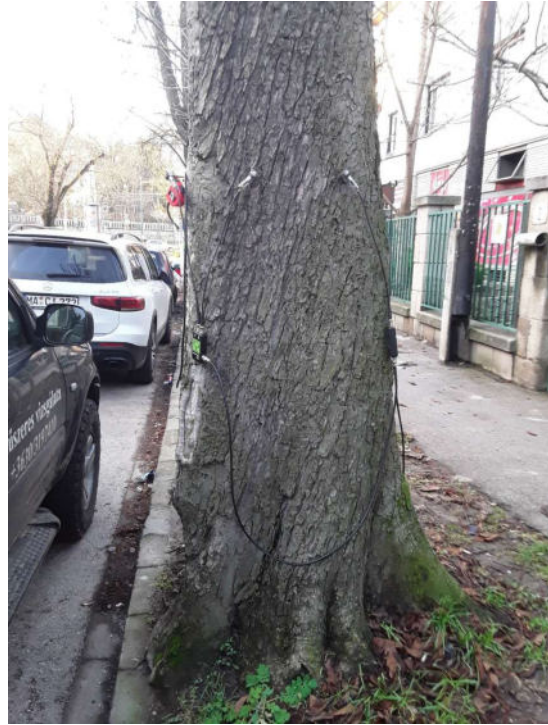
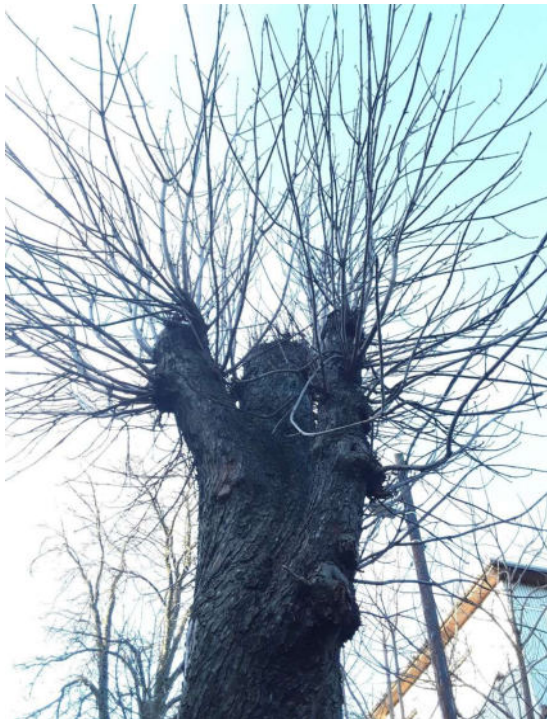
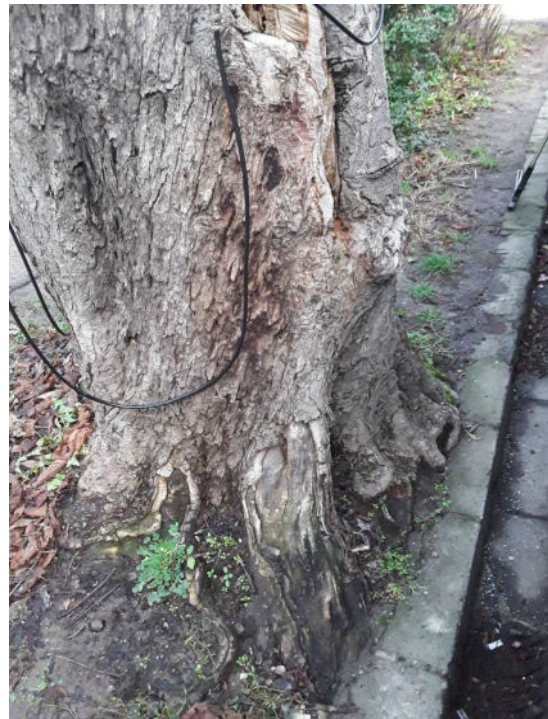
| Favizsgálati adatlap | |
|---|---|
| | A gyökérnyak jellemzése és értékelése: 2 A gyökérnyak terpeszes, súlyosan károsodott, kiterjedt gesztkorhadás és nyitott odvasodás alakult ki, rovarok kártétele látható. |
| | A törzs súlyosan károsodott, teljes hosszában kiterjedt gesztkorhadás és nyitott odvasodás alakult ki. Rovarok kártétele és kéreg elhalások láthatóak. |
| | KORONAALAP jellemzése és állapota: 1 A koronaalap súlyosan károsodott, kiterjedt gesztkorhadás és odvasodás alakult ki, ághelyeken bekorhadások láthatóak. |
| | A korona súlyosan károsodott, korábban csonkolt, a sudár hiányzik, erős hajtásképzés látható. |
| | MEGJEGYZÉS, INDOKLÁS A vizsgált fa súlyosan károsodott, leromlott állapotú. Élet és vagyonbiztonságot veszélyeztet. |

| Favizsgálati adatlap | |
|---|---|
| | KEZELÉSI JAVASLAT Kivágás |
