Favizsgálati adatlap	
Megrendelő:	A favizsgálat eredménye:
Helység: Budapest II. Ker. Terület, utca: Júlia u. 2B. HRSZ: - Fa kódja: 1. Fafaj - latin: Aesculus hippocastanum Magyar név: fehér vadgesztenye Fa magassága: 20 m Alsó koronaszint: 3 m Törzs magassága: 3,5 m Törzs átmérő 1m-en: 80 cm Törzskerület 1m -en: 251,2 cm Korona átmérője: 15 m Az élőhely leírása: A gyökérszónában a talaj tömörödött, aszfalt burkolattal fedett, időszakosan téli sózással terhelt. A fahely lehatárolt, 2,5m zöldszávbán, mellette szegély húzódik.	A fa statikai állapota Kitérés iránya: Észak-Kelet Súlyponteltolódás mértéke: 2 m GYÖKÉRZET és GYÖKÉRNYAK állapota, Radó EU-s értékszám: 2 A gyökérszónában és/vagy a gyökérnyakon látható erős felszíni károsodás, jelentősen kedvezőtlen termőhelyen A gyökérszónában erősen gátolt fejlődésű, károsodott, korhadások alakultak ki. Jelenleg a fa mozgására utaló jelek nem láthatóak, stabil a fahelyben.

Műszeres favizsgálati adatlap - csak a fához tartozó "Favizsgálati adatlappal" együtt használható

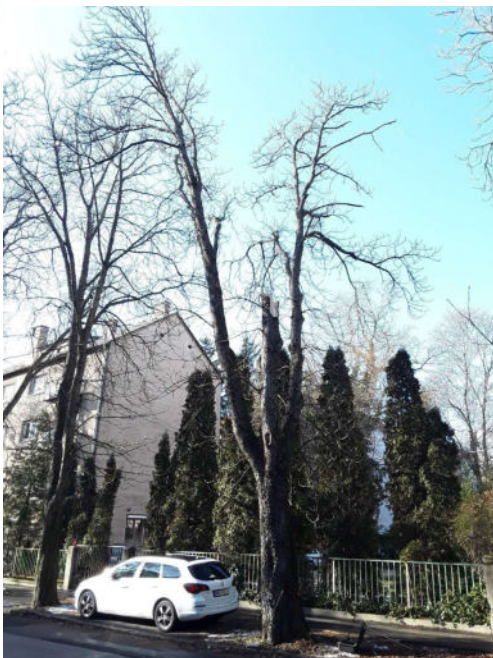
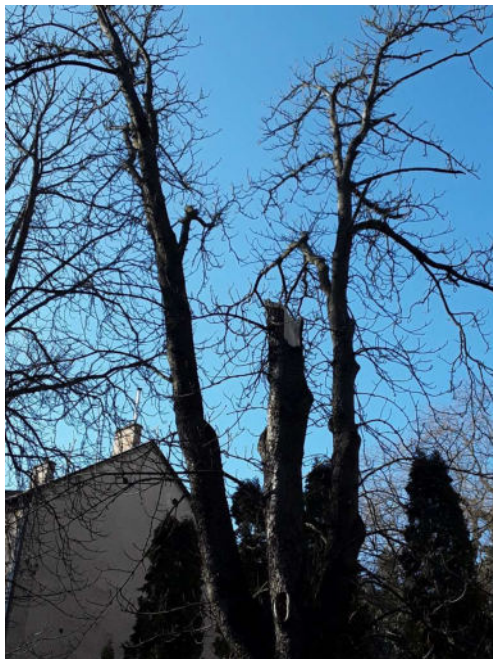
A gyökérnyak jellemzése és értékelése: 2 A gyökérnyak terpeszes, súlyosan károsodott, benne kiterjedt gesztkorhadás és odvasodás alakult ki.
	TÖRZS állapota, Radó EU-s favizsgálati értékszám: 1 A törzs előrehaladottan károsodott, korhadt vagy elhalt. Statikai vagy tápanyagszállítási funkcióját nem képes ellátni
	A törzs csavarodott, súlyosan károsodott, befűződéses láthatóak. Benne teljes hosszában kiterjedt gesztkorhadás és odvasodás alakult ki. Törésveszélyes.
	KORONAALAP jellemzése és állapota: 1 A koronaalapot súlyosan károsodott, kiterjedt gesztkorhadás és odvasodás alakult ki. Törésveszélyes.
	KORONA állapota, Radó EU-s favizsgálati értékszám: 2 Erős koronakárosodás, 50% fölött
	A korona súlyosan károsodott, leromlott állapotú, a sudár hiányzik, törött, csonkjai korhadnak. A vágások korhadnak, törésveszélyesek.
	Epifiton növény a fán: Veszélyeztetés: gyalogos forgalom, épületek, úttest, légvezeték A fa egészségi állapota és életképessége: 1 Sürgősen lecsereendő az állapota vagy károkozás veszélye miatt (károkozás csak a fa kivágásával kerülhető el)

A fa általános állapotmutatója: 0% A fa ápoltsági mutatója: 1 A fa kockázatelemzését befolyásoló tényezők:
	A fa helyzete: Fasor A fa környezete: 2 A fa környezetében több (3-4) épített elem van (átlagos beépítettség) A fa élőhelyének minősége: 1 A fa élőhelyi adottságai nagyon rosszak Környezeti veszélyeztetettség: 2 Forgalmas hely, állandó, látogatott objektum Kockázat arányos megtarthatósági mutató: 0,0%
KEZELÉSI JAVASLAT Kivágás	
MEGJEGYZÉS, INDOKLÁS A vizsgált fa súlyosan károsodott, leromlott állapotú, törésveszélyes. Élet és vagyónbiztonságot veszélyeztet.

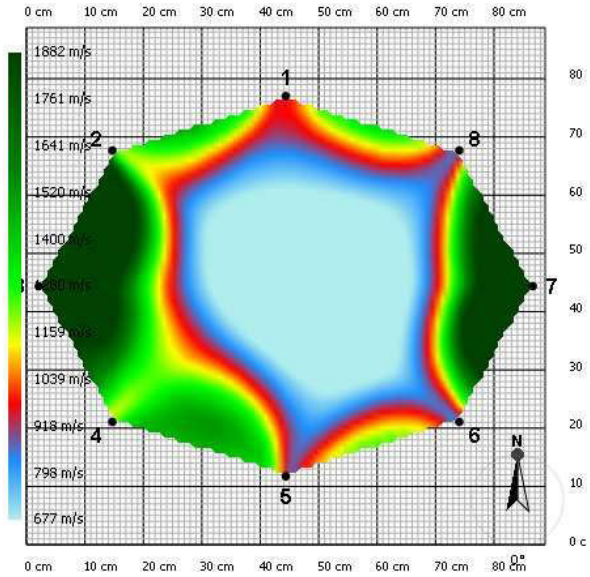
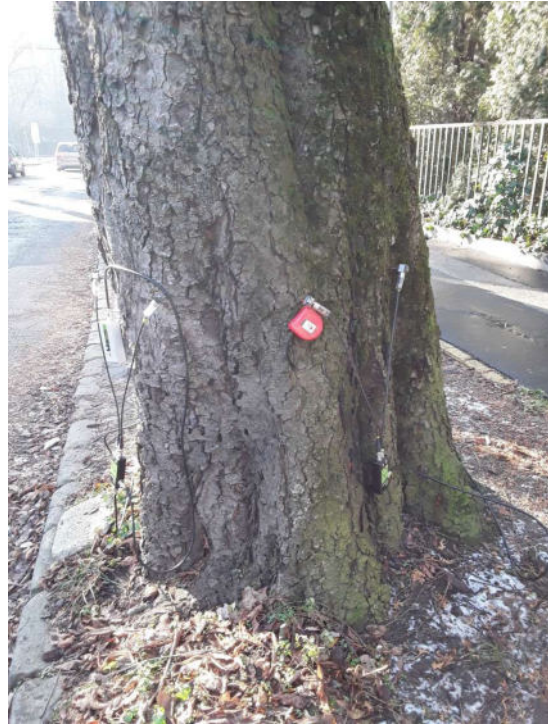
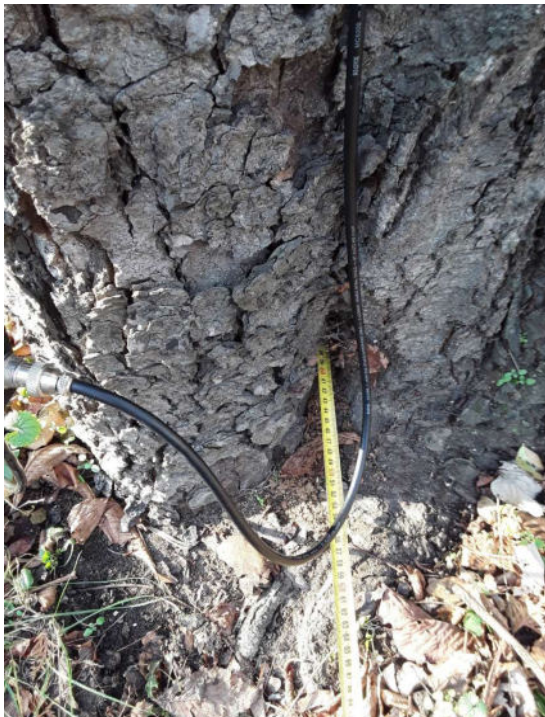
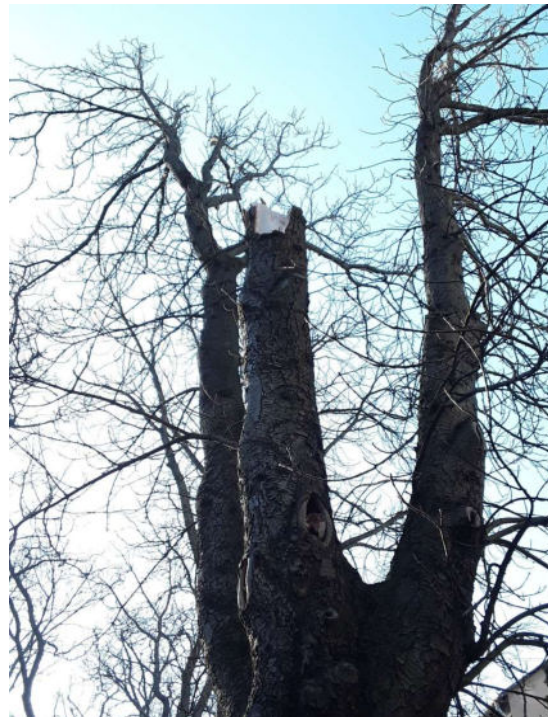
Műszeres vizsgálat és statikai értékelés első rétegen

Réteg magassága 110 cm
 Érzékelők száma 8 db
 Pozíció séma ellipszis
 Átmérő 1 73 cm
 Átmérő 2 93 cm
 Törzskerület 252 cm

1 - 50% között	EXTRÉM KOCKÁZAT	A korhadt terület aránya:	Biztonsági faktor érték 26m/s szélesebbég esetén:	37%
51 - 100% között	MAGAS KOCKÁZAT			
101 - 150% között	MÉRSÉKELT KOCKÁZAT	61%		Allományban tájékoztató jellegű.
151% felett	ALACSONY KOCKÁZAT
