Favizsgálati adatlap		
Megrendelő:	A favizsgálat eredménye:	
<p>Helység: Budapest II. Ker. Terület, utca: Júlia u. 4. HRSZ: - Fa kódja: - Fafaj - latin: Aesculus hippocastanum Magyar név: fehér vadgesztenye Fa magassága: 15 m Alsó koronaszint: 2 m Törzs magassága: 4 m Törzs átmérő 1m-en: 59 cm Törzskerület 1m -en: 185,26 cm Korona átmérője: 9 m Az élőhely leírása: A gyökérszónában a talaj tömörödött, aszfalt burkolattal fedett, időszakosan téli szózással terhelt. A fahely lehatárolt, 2,5m zódsávban, mellette szegély húzódik.</p>

Műszeres favizsgálati adatlap - csak a fához tartozó "Favizsgálati adatlappal" együtt használható

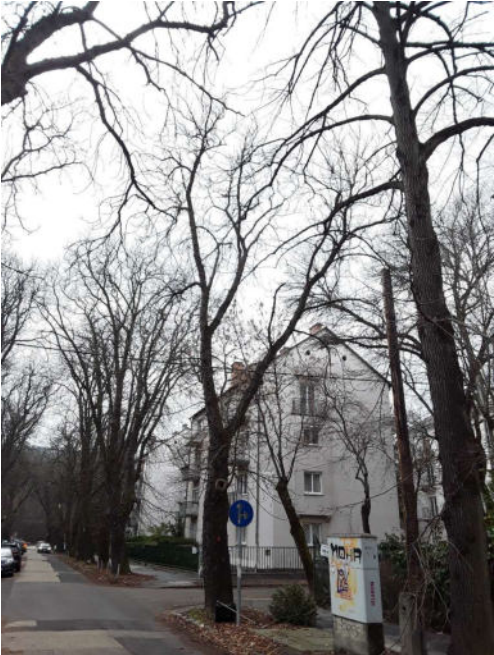
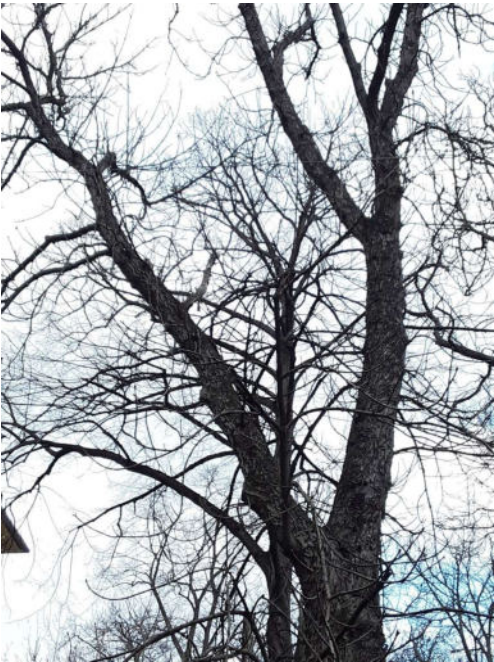
<p>A fa statikai állapota</p> <p>Kitérés iránya: Észak Súlyponteltolódás mértéke: 1 m</p> <p>GYÖKÉRZET és GYÖKÉRNYAK állapota, Radó EU-s értékszám: 2</p> <p>A gyökérszónában és/vagy a gyökérnyakon látható erős felszíni károsodás, jelentősen kedvezőtlen termőhelyen</p> <p>A gyökérszónában erősen gátolt fejlődésű, károsodott, korhadások alakultak ki. Jelenleg a fa mozgására utaló jelek nem láthatóak, stabil a fahelyben.</p> <p>A gyökérnyak jellemzése és értékelése: 2</p> <p>A gyökérnyak terpeszes, súlyosan károsodott, kéregsérülések láthatóak, benne kiterjedt gesztkorhadás és odvasodás alakult ki.</p> <p>TÖRZS állapota, Radó EU-s favizsgálati értékszám: 1</p> <p>A törzs előrehaladottan károsodott, korhadt vagy elhalt. Statikai vagy tápanyagszállítási funkcióját nem képes ellátni</p> <p>A törzs csavarodott, súlyosan károsodott, repedt. Teljes hosszában kiterjedt gesztkorhadás és odvasodás alakult ki, törésveszélyes.</p> <p>KORONAALAP jellemzése és állapota: 1</p> <p>A koronaalap súlyosan károsodott, terhelt, kiterjedt gesztkorhadás és odvasodás alakult ki.</p> <p>KORONA állapota, Radó EU-s favizsgálati értékszám: 2</p> <p>Erős koronakárosodás, 50% fölött</p> <p>A korona károsodott, a sudárban gesztkorhadás, ághelyeken bekorhadások és odvasodások, a vágásokon korhadások, ághelyeken bekorhadások és száraz ágak láthatóak. Törésveszélyes.</p> <p>Epifiton növény a fán:</p> <p>Veszélyeztetés: gyalogos forgalom, épületek, úttest, légvezeték</p> <p>A fa egészségi állapota és életképessége: 1</p> <p>Sürgősen lecsereendő az állapota vagy károkozás veszélye miatt (károkozás csak a fa kivágásával kerülhető el)</p> <p>A fa általános állapotmutatója: 0%</p> <p>A fa ápoltsági mutatója: 1</p> <p>A fa kockázatelemzését befolyásoló tényezők:</p> <p>A fa helyzete Fasor</p> <p>A fa környezete 2 A fa környezetében több (3-4) épített elem van (átlagos beépítettség)</p> <p>A fa élőhelyének minősége 1 A fa élőhelyi adottságai nagyon rosszak</p> <p>Környezeti veszélyeztetettség 2 Forgalmas hely, állandó, látogatott objektum</p> <p>Kockázat arányos megtarthatósági mutató: 0,0%</p>

KEZELÉSI JAVASLAT	
	Kivágás	
	MEGJEGYZÉS, INDOKLÁS	
	A vizsgált fa súlyosan károsodott, törésveszélyes. Élet és vagonbiztonságot veszélyeztet.

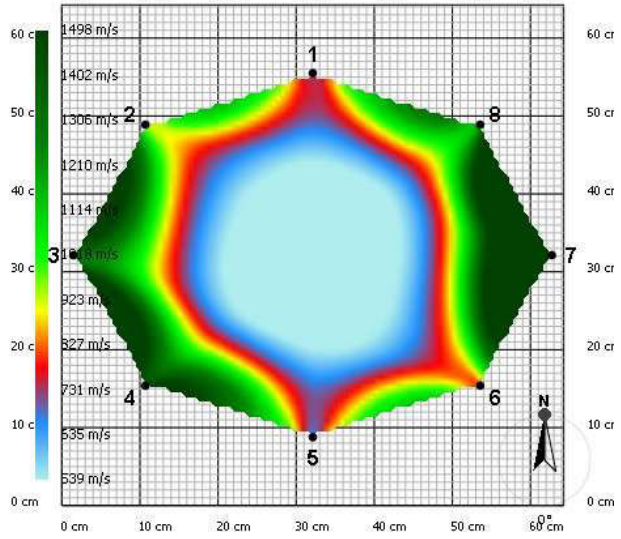
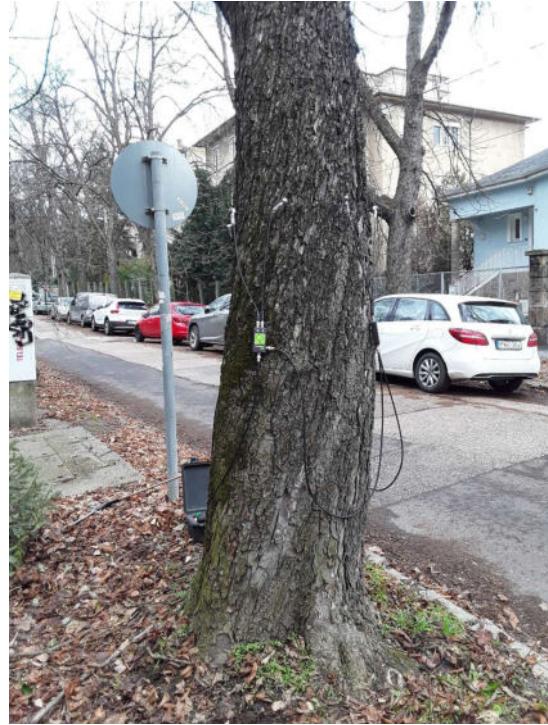
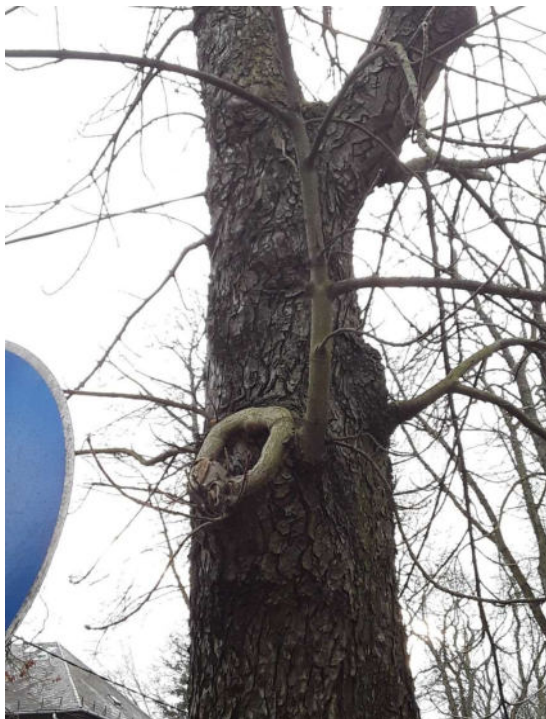
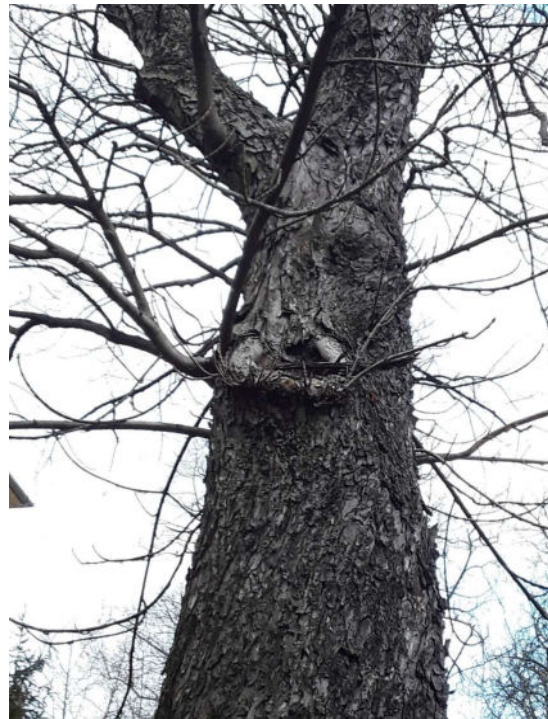
Műszeres vizsgálat és statikai értékelés első rétegen

Réteg magassága 70 cm
 Érzékelők száma 8 db
 Pozíció séma ellipszis
 Átmérő 1 50 cm
 Átmérő 2 64 cm
 Törzskerület 186 cm

1 - 50% között	EXTRÉM KOCKÁZAT	A korhadt terület aránya:	Biztonsági faktor érték 26m/s szélesebbég esetén:	66%
51 -100% között	MAGAS KOCKÁZAT			Allományban tájékoztató jellegű.
101 - 150% között	MÉRSÉKELT KOCKÁZAT	61%		
151% felett	ALACSONY KOCKÁZAT
