Favizsgálati adatlap		
Megrendelő:	A favizsgálat eredménye:	
<p>Helység: Budapest II. Ker.                      Terület, utca: Riadó u. 1.                      HRSZ: -                      Fa kódja: 3.                      Fafaj - latin: Celtis occidentalis                      Magyar név: nyugati ostorfa                      Fa magassága: 10 m                      Alsó koronaszint: 2 m                      Törzs magassága: 3 m                      Törzs átmérő 1m-en: 63 cm                      Törzskerület 1m -en: 197,82 cm                      Korona átmérője: 8 m                      Az élőhely leírása:                      A gyökérszónában a talaj tömörödött, aszfalt burkolattal fedett, a közelben épület helyezkedik el. A fahely kb. 1,2m zöldsávban. Mellette tűzcsap.</p>

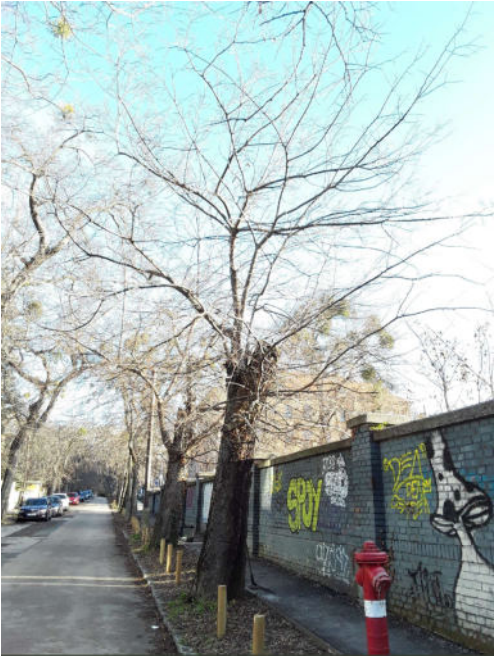
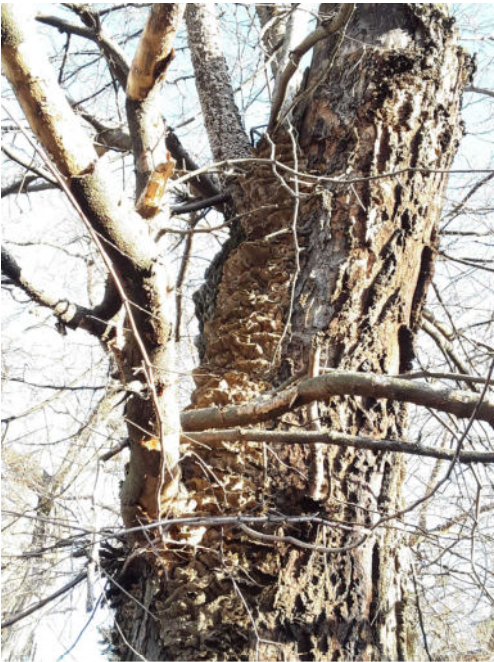
<p><b>A fa statikai állapota</b></p> <p>Kitérés iránya</p> <p>Súlyponteltolódás mértéke: 0 m</p> <p><b>GYÖKÉRZET és GYÖKÉRNYAK állapota, Radó EU-s értékszám:</b> 2</p> <p>A gyökérszónában és/vagy a gyökérnyakon látható erős felszíni károsodás, jelentősen kedvezőtlen termőhelyen</p> <p>A gyökérszónában erősen gátolt fejlődésű, súlyosan károsodott, részben elhalt, kiterjedt korhadások alakultak ki.</p> <p><b>A gyökérnyak jellemzése és értékelése:</b> 2</p> <p>A gyökérnyak terpeszes, súlyosan károsodott, kiterjedt gesztkorhadás és odvasodás alakult ki, gomba termőtestek láthatóak.</p> <p><b>TÖRZS állapota, Radó EU-s favizsgálati értékszám:</b> 1</p> <p>A törzs előrehaladottan károsodott, korhadt vagy elhalt. Statikai vagy tápanyagszállítási funkcióját nem képes ellátni</p> <p>A törzs súlyosan károsodott, teljes hosszában kiterjedt gesztkorhadás és odvasodás alakult ki.</p> <p><b>KORONAALAP jellemzése és állapota:</b> 1</p> <p>A koronaalapot súlyosan károsodott, kiterjedt gesztkorhadás alakult ki, ághelyeken bekorhadások és gomba termőtestek láthatóak.</p> <p><b>KORONA állapota, Radó EU-s favizsgálati értékszám:</b> 2</p> <p>Erős koronakárosodás, 50% fölött</p> <p>A korona korábban csonkolt, hiányzik. A megmaradt csonk elhalt, korhad, rajta Shyzyphium sp. termőtestek láthatóak. Másodlagos korona fejlődött, a vázág alapja korhad, törésveszélyes.</p> <p><b>Epifiton növény a fán:</b></p> <p>Veszélyeztetés: gyalogos forgalom, épületek, úttest</p> <p><b>A fa egészségi állapota és életképessége:</b> 1</p> <p>Sürgősen lecsereendő az állapota vagy károkozás veszélye miatt (károkozás csak a fa kivágásával kerülhető el)</p> <p><b>A fa általános állapotmutatója:</b> 0%</p> <p><b>A fa ápoltsági mutatója:</b> 1</p> <p><b>A fa kockázatelemzését befolyásoló tényezők:</b></p> <p><b>A fa helyzete</b> Fasor</p> <p><b>A fa környezete</b> 2 A fa környezetében több (3-4) épített elem van (átlagos beépítettség)</p> <p><b>A fa élőhelyének minősége</b> 1 A fa élőhelyi adottságai nagyon rosszak</p> <p><b>Környezeti veszélyeztetettség</b> 2 Forgalmas hely, állandó, látogatott objektum</p> <p><b>Kockázat arányos megtarthatósági mutató:</b> 0,0%</p>

<b>KEZELÉSI JAVASLAT</b>	
	Kivágás és csere	
	<b>MEGJEGYZÉS, INDOKLÁS</b>	
	A vizsgált fa károsodott, leromlott állapotú. Dőlés és törésveszélyessé válhat.
