| Favizsgálati adatlap | | |

Műszeres favizsgálati adatlap - csak a fához tartozó "Favizsgálati adatlappal" együtt használható

Műszeres vizsgálat és statikai értékelés első rétegen

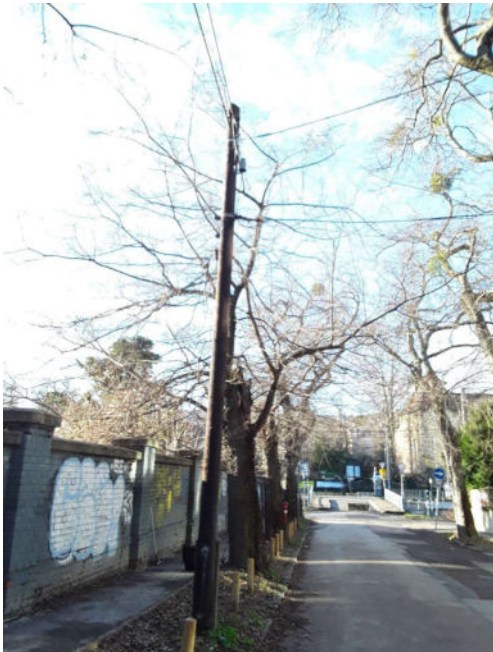
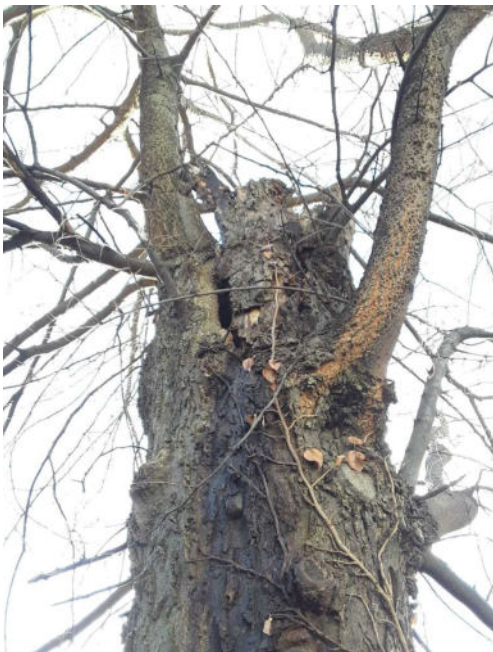
| Favizsgálati adatlap | | |
|---|---|--|
| <p>Helység: Budapest II. Ker. Terület, utca: Riadó u. 1. HRSZ: - Fa kódja: 4. Faj - latin: Celtis occidentalis Magyar név: nyugati ostorfa Fa magassága: 11 m Alsó koronaszint: 2,5 m Törzs magassága: 2,5 m Törzs átmérő 1m-en: 70 cm Törzskerület 1m -en: 219,8 cm Korona átmérője: 12 m Az élőhely leírása: A gyökérszónában a talaj tömörödött, aszfalt burkolattal fedett, a közelben épület helyezkedik el. A fahely kb. 1,2m zöldsávban. Mellette tűzcsap.</p> | <p>A fa statikai állapota</p> <p>Kitérés iránya Dél-Nyugat Súlyponteltolódás mértéke: 3 m</p> <p>GYÖKÉRZET és GYÖKÉRNYAK állapota, Radó EU-s értékszám: 2</p> <p>A gyökérszeten és/vagy a gyökérnyakon látható erős felszíni károsodás, jelentősen kedvezőtlen termőhelyen</p> <p>A gyökérszeten erősen gátolt fejlődésű, súlyosan károsodott, nagy részben elhalt, kiterjedt korhadások alakultak ki.</p> <p>A gyökérnyak jellemzése és értékelése: 1</p> <p>A gyökérnyak súlyosan károsodott, kiterjedt gesztkorhadás és nyitott odvasodások alakultak ki. Törésveszélyes.</p> <p>TÖRZS állapota, Radó EU-s favizsgálati értékszám: 1</p> <p>A törzs előrehaladottan károsodott, korhadt vagy elhalt. Statikai vagy tápanyagszállítási funkcióját nem képes ellátni</p> <p>A törzs súlyosan károsodott, teljes hosszában kiterjedt gesztkorhadás és odvasodás alakult ki. Törésveszélyes.</p> <p>KORONAALAP jellemzése és állapota: 1</p> <p>A koronaalap súlyosan károsodott, kiterjedt gesztkorhadás és odvasodás alakult ki, ághelyeken bekorhadások láthatóak. Törésveszélyes</p> <p>KORONA állapota, Radó EU-s favizsgálati értékszám: 2</p> <p>Erős koronakárosodás, 50% fölött</p> <p>A korona korábban csonkolt, a sudár hiányzik. Másodlagos korona fejlődött, a vázág alapja korhad, repedt, törésveszélyes.</p> <p>Epifiton növény a fán:</p> <p>Veszélyeztetés: gyalogos forgalom, épületek, úttest, légvezeték</p> <p>A fa egészségi állapota és életképessége: 1</p> <p>Sürgősen lecsereendő az állapota vagy károkozás veszélye miatt (károkozás csak a fa kivágásával kerülhető el)</p> <p>A fa általános állapotmutatója: 0%</p> <p>A fa ápoltsági mutatója: 1</p> <p>A fa kockázatelemzését befolyásoló tényezők:</p> <p>A fa helyzete Fasor</p> <p>A fa környezete 2 A fa környezetében több (3-4) épített elem van (átlagos beépítettség)</p> <p>A fa élőhelyének minősége 1 A fa élőhelyi adottságai nagyon rosszak</p> <p>Környezeti veszélyeztetettség 2 Forgalmas hely, állandó, látogatott objektum</p> <p>Kockázat arányos megtarthatósági mutató: 0,0%</p> | |
| | A vizsgált fa károsodott, leromlott állapotú. Dőlés és törésveszélyes. | |

| Favizsgálati adatlap | | |
|---|---|--|
| | Kivágás és csere | |

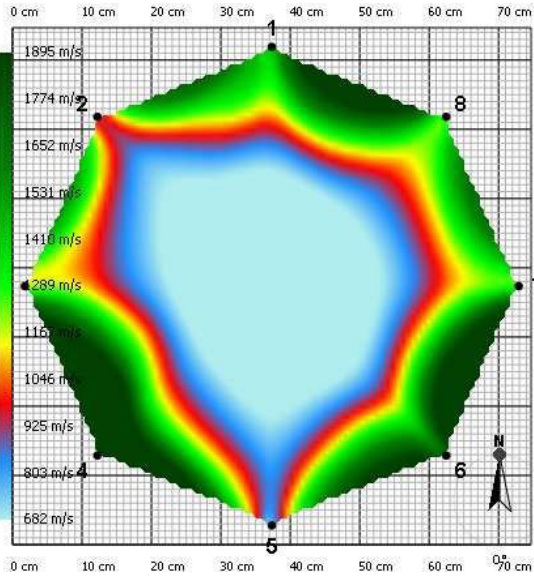
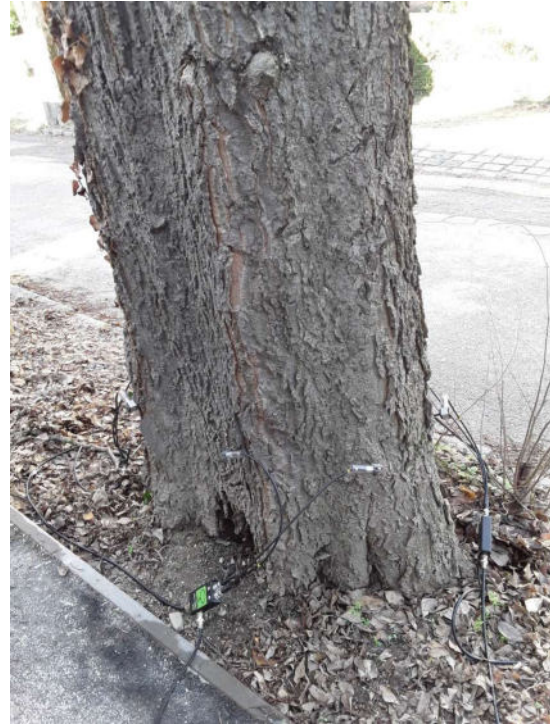
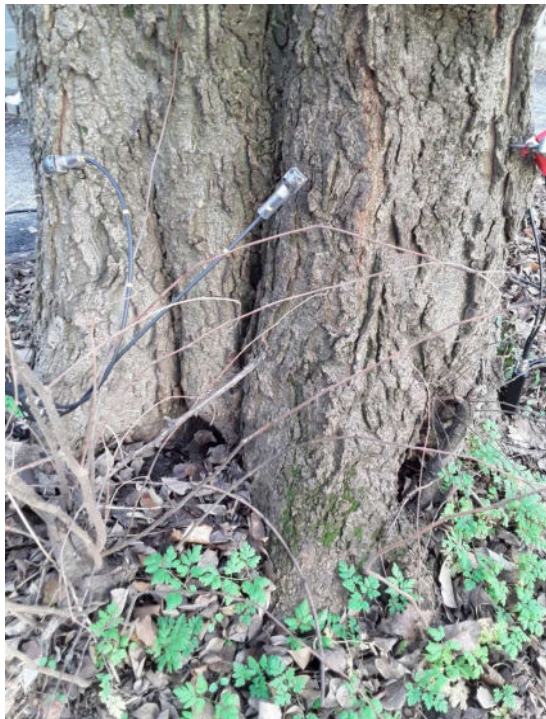
Réteg magassága 50 cm
 Érzékelők száma 8 db
 Pozíció séma ellipszis
 Átmérő 1 74 cm
 Átmérő 2 76 cm
 Törzskerület 236 cm

| 101 - 150% között | MÉRSÉKELT KOCKÁZAT | 60% | | |
