Favizsgálati adatlap	
Megrendelő:	A favizsgálat eredménye:
<p>Helység: Budapest II. Ker. Terület, utca: Riadó u. 12. HRSZ: - Fa kódja: 11. Fafaj - latin: Celtis occidentalis Magyar név: nyugati ostorfa Fa magassága: 5 m Alsó koronaszint: 3 m Törzs magassága: 4 m Törzs átmérő 1m-en: 60 cm Törzskerület 1m -en: 188,4 cm Korona átmérője: 4 m Az élőhely leírása: A gyökérszónában a talaj tömörödött, aszfalt burkolattal fedett, a közelben épület helyezkedik el. A fahely kb. 1,2m zöldsávbán.</p>	A fa statikai állapota Kitérés iránya Dél-Nyugat Súlyponteltolódás mértéke: 3 m GYÖKÉRZET és GYÖKÉRNYAK állapota, Radó EU-s értékszám: 1 A gyökérzet erős, legalább 50%-os károsodása, nagyon rossz feltételekkel rendelkező termőhelyen A gyökérzet erősen gátolt fejlődésű, súlyosan károsodott, jelentős részben elhalt, kiterjedt korhadások alakultak ki.
	A gyökérnyak jellemzése és értékelése: 1 A gyökérnyak súlyosan károsodott, kiterjedt korhadás alakult ki, csaknem elhalt, a kéreg nagy részben hiányzik. Rovarok kártétele látható.

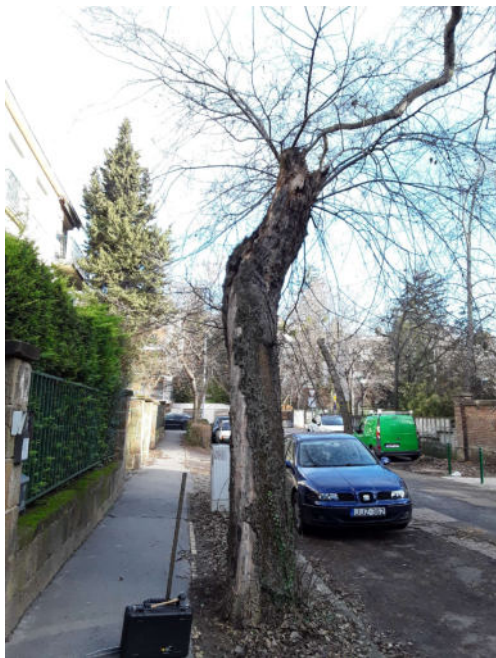
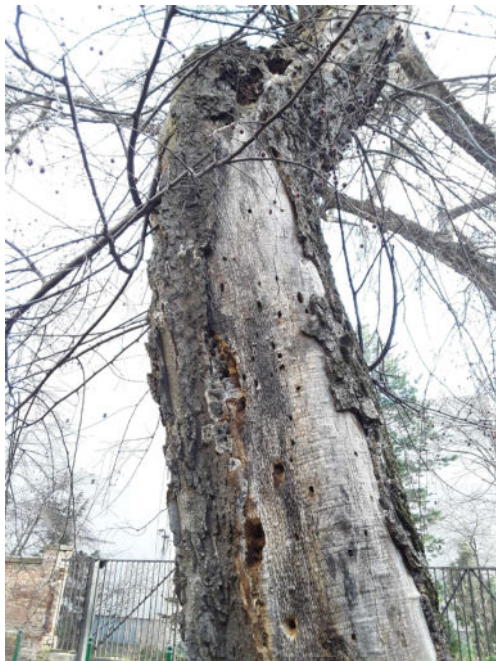
TÖRZS állapota, Radó EU-s favizsgálati értékszám: 1 A törzs előrehaladottan károsodott, korhadt vagy elhalt. Statikai vagy tápanyagszállítási funkcióját nem képes ellátni A törzs súlyosan károsodott, csaknem elhalt. Jelentős mértékben korhad, a kéreg hiányzik, rovarok kártétele látható.
	KORONAALAP jellemzése és állapota: 1 A koronaalap súlyosan károsodott, csaknem elhalt, kiterjedt korhadás alakult ki.
	KORONA állapota, Radó EU-s favizsgálati értékszám: 1 Elhalt korona, teljes lombvesztés, életlani funkcióját nem képes ellátni A korona csonkolt, hiányzik, a megmaradt csonk elhalt, korhad, gomba termőtestek és rovarok kártétele látható.
	Epifiton növény a fán: Veszélyeztetés: gyalogos forgalom, épületek, úttest, légvezeték A fa egészségi állapota és életképessége: 1 Sürgősen lecsereendő az állapota vagy károkozás veszélye miatt (károkozás csak a fa kivágásával kerülhető el)
	A fa általános állapotmutatója: 0% A fa ápoltsági mutatója: 1 A fa kockázatelemzését befolyásoló tényezők: A fa helyzete Fasor A fa környezete A fa környezetében több (3-4) épített elem van (átlagos beépítettség) A fa élőhelyének minősége A fa élőhelyi adottságai rosszak Környezeti veszélyeztetettség Forgalmas hely, állandó, látogatott objektum Kockázat arányos megtarthatósági mutató: 0,0%

KEZELÉSI JAVASLAT Kivágás MEGJEGYZÉS, INDOKLÁS A vizsgált fa súlyosan károsodott, leromlott állapotú, csaknem elhalt. Dőlés és törésveszélyes.
