Favizsgálati adatlap	
Megrendelő:	A favizsgálat eredménye:
Helység: Budapest II. Ker. Terület, utca: Riadó u. 3. HRSZ: - Fa kódja: 8. Faj - latin: Celtis occidentalis Magyar név: nyugati ostorfa Fa magassága: 12 m Alsó koronaszint: 3 m Törzs magassága: 6 m Törzs átmérő 1m-en: 32 cm Törzskerület 1m -en: 100,48 cm Korona átmérője: 8 m Az élőhely leírása: A gyökérszélvénnyel a talaj tömörödött, aszfalt burkolattal fedett, a közelben épület helyezkedik el. A fa hely kb. 2,5m zöldszávbán.	<b>A fa statikai állapota</b> Kitérés iránya: Észak Súlyponteltolódás mértéke: 2 m <b>GYÖKÉRZET és GYÖKÉRNYAK állapota, Radó EU-s értékszám:</b> 1 A gyökérzet erős, legalább 50%-os károsodása, nagyon rossz feltételekkel rendelkező termőhelyen
	<b>A gyökérnyak jellemzése és értékelése:</b> 3 A gyökérnyakon kéregszerűségek és korhadások láthatóak.
	<b>TÖRZS állapota, Radó EU-s favizsgálati értékszám:</b> 2 A törzs erős károsodása, nagyfelületű sebek, mély korhadások

Műszeres favizsgálati adatlap - csak a fához tartozó "Favizsgálati adatlappal" együtt használható

Műszeres vizsgálat és statikai értékelés első rétegen

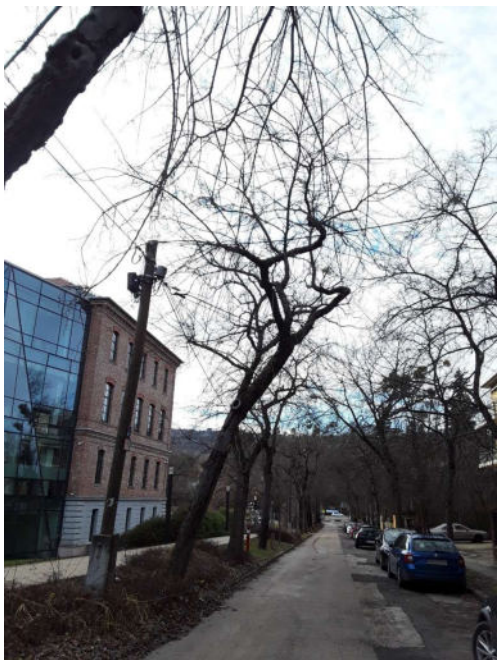
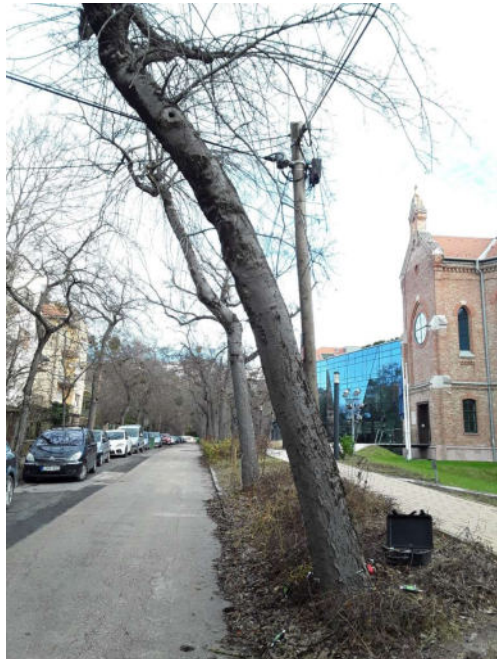
A törzs megdőlt, károsodott, felső harmadán jelentős kéregszerűségek és korhadások láthatóak. A törzs az úrszelvénybe lóg, a forgalmat akadályozhatja.
	<b>KORONAALAP jellemzése és állapota:</b> 2 A koronaalapot károsodott, jelentős kéregszerűségek és korhadások láthatóak.
	<b>KORONA állapota, Radó EU-s favizsgálati értékszám:</b> 3 Jelentős lombvesztés, 26-50% között
	A korona külponos, gyér ágrendszerű, leromlott állapotú. A szádon ághelyeken bekorhadások, a vágásokon korhadások, ághelyeken bekorhadások és száraz ágak láthatóak.
	<b>Epifiton növény a fán:</b> Veszélyeztetés: gyalogos forgalom, épületek, úttest, légvezeték
	<b>A fa egészségi állapota és életképessége:</b> 1 Sürgősen lecsereleendő az állapota vagy károsodás veszélye miatt (károsodás csak a fa kivágásával kerülhető el)
	<b>A fa általános állapotmutatója:</b> 0% <b>A fa ápoltsági mutatója:</b> 1 <b>A fa kockázatelemzését befolyásoló tényezők:</b>

<b>A fa helyzete</b> Fasor <b>A fa környezete</b> A fa környezetében több (3-4) épített elem van (átlagos beépítettség) 2 <b>A fa élőhelyének minősége</b> A fa élőhelyi adottságai rosszak 2 <b>Környezeti veszélyeztetettség</b> Forgalmas hely, állandó, látogatott objektum 2 <b>Kockázat arányos megtarthatósági mutató:</b> 0,0%	
<b>KEZELÉSI JAVASLAT</b> Kivágás	
<b>MEGJEGYZÉS, INDOKLÁS</b> A vizsgált fa károsodott, leromlott állapotú, az úrszelvénybe lóg. Dőlésveszélyessé válhat.

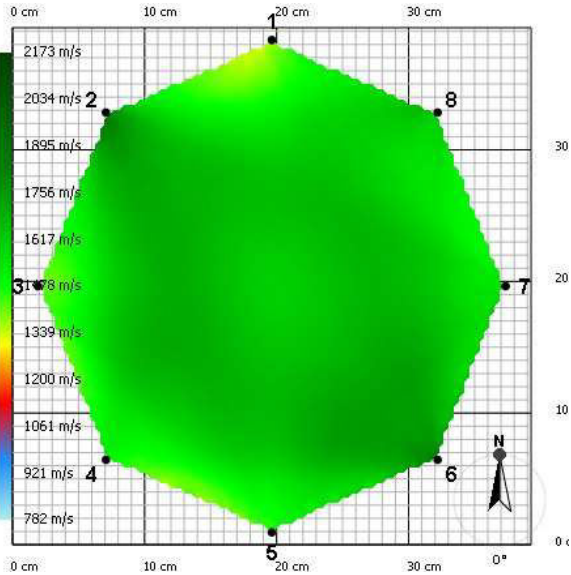
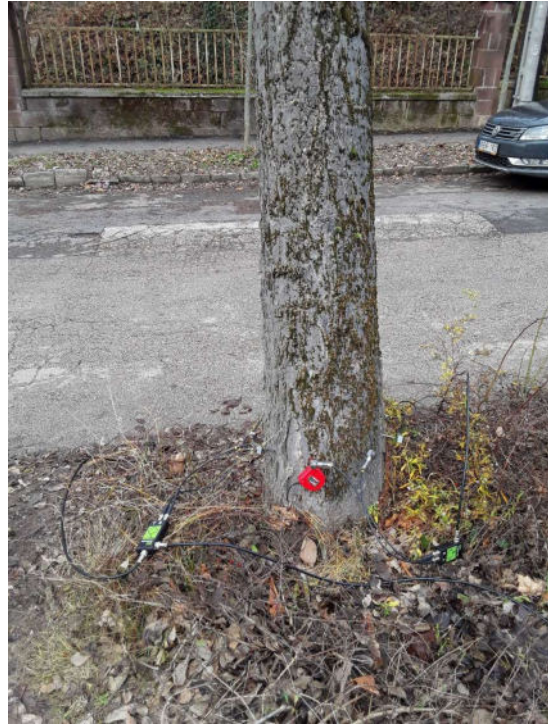
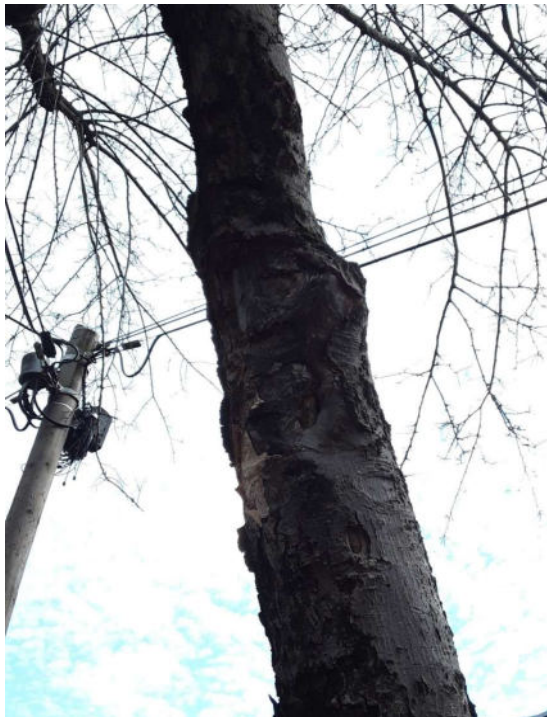
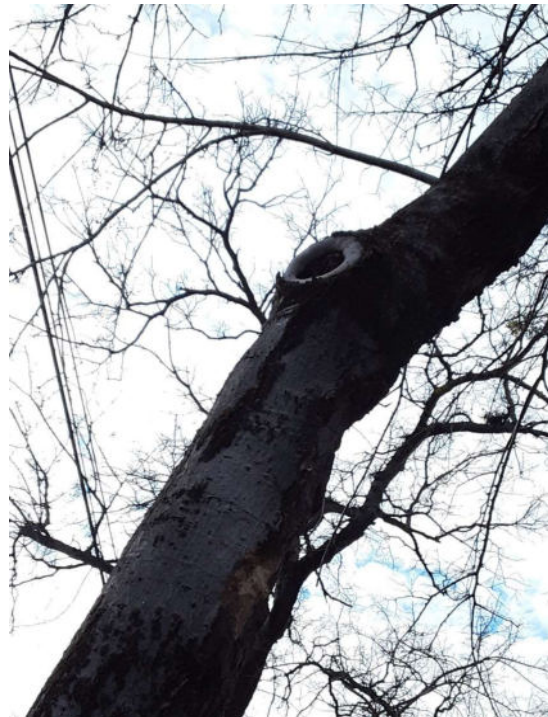
Réteg magassága 20 cm  
 Érzékelők száma 8 db  
 Pozíció séma ellipszis  
 Átmérő 1 42 cm  
 Átmérő 2 40 cm  
 Törzskerület 127 cm

1 - 50% között	<b>EXTRÉM KOCKÁZAT</b>	A korhadt terület aránya:	Biztonsági faktor érték 26m/s szélesebbesség esetén:	<b>111%</b>
51 - 100% között	<b>MAGAS KOCKÁZAT</b>			<b>MÉRSÉKELT KOCKÁZAT</b>
101 - 150% között	<b>MÉRSÉKELT KOCKÁZAT</b>	0%		
151% felett	<b>ALACSONY KOCKÁZAT</b>
