Favizsgálati adatlap	
Megrendelő:	A favizsgálat eredménye:
Helység: Budapest II. Ker.	<b>A fa statikai állapota</b>
Terület, utca: Riadó u. 3.	Kitérés iránya Észak-Kelet
HRSZ: -	Súlyponteltolódás mértéke: 2,5 m
Fa kódja: 9.	<b>GYÖKÉRZET és GYÖKÉRNYPYAK állapota, Radó EU-s értékszám: 1</b>
Fafaj - latin: Celtis occidentalis	A gyökérzet erős, legalább 50%-os károsodása, nagyon rossz feltételekkel rendelkező termőhelyen
Magyar név: nyugati ostorfa	A gyökérzet gátolt fejlődésű, károsodott, jelentős korhadások alakultak ki. A fa megdőlt, dőlésveszélyessé válhat.
Fa magassága: 12 m	<b>A gyökérszárak jellemzése és értékelése: 1</b>
Alsó koronaszint: 2 m	A gyökérszárak súlyosan károsodott, kiterjedt korhadás és odvasodás alakult ki, a műszeres mérés eredménye szerint törésveszélyes.
Törzs magassága: 4 m	<b>TÖRZS állapota, Radó EU-s favizsgálati értékszám: 2</b>
Törzs átmérő 1m-en: 36 cm	A törzs erős károsodása, nagyfelületű sebek, mély korhadások

Műszeres favizsgálati adatlap - csak a fához tartozó "Favizsgálati adatlappal" együtt használható

Műszeres vizsgálat és statikai értékelés első rétegen

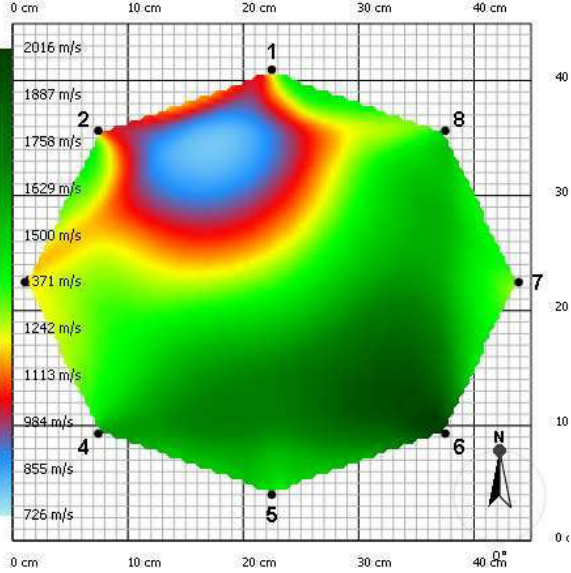
Réteg magassága 20 cm  
 Érzékelők száma 8 db  
 Pozíció séma ellipszis  
 Átmérő 1 42 cm  
 Átmérő 2 48 cm  
 Törzskerület 138 cm

1 - 50% között	<b>EXTRÉM KOCKÁZAT</b>	A korhadt terület aránya:	Biztonsági faktor érték 26m/s szélesebbeség esetén:	<b>82%</b>
51 -100% között	<b>MAGAS KOCKÁZAT</b>			
101 - 150% között	<b>MÉRSÉKELT KOCKÁZAT</b>	<b>25%</b>		<b>MAGAS KOCKÁZAT</b>
151% felett	<b>ALACSONY KOCKÁZAT</b>

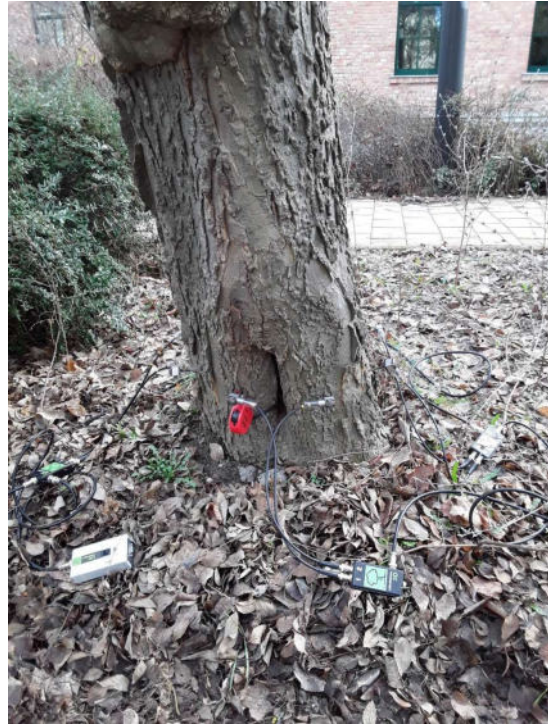
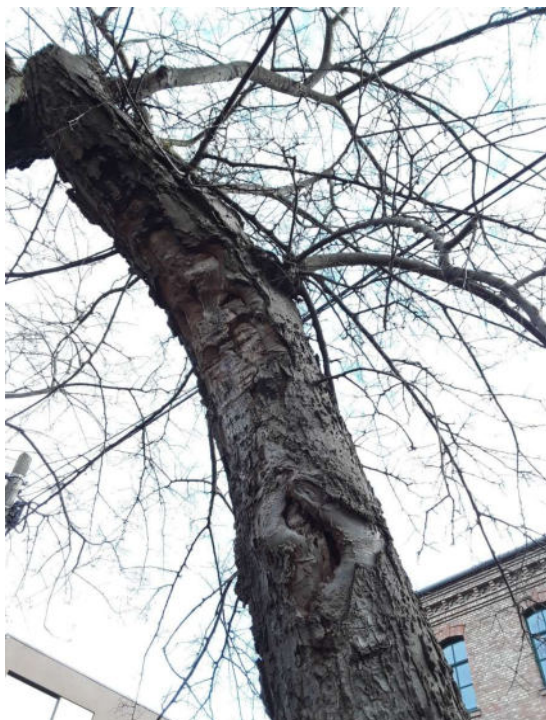
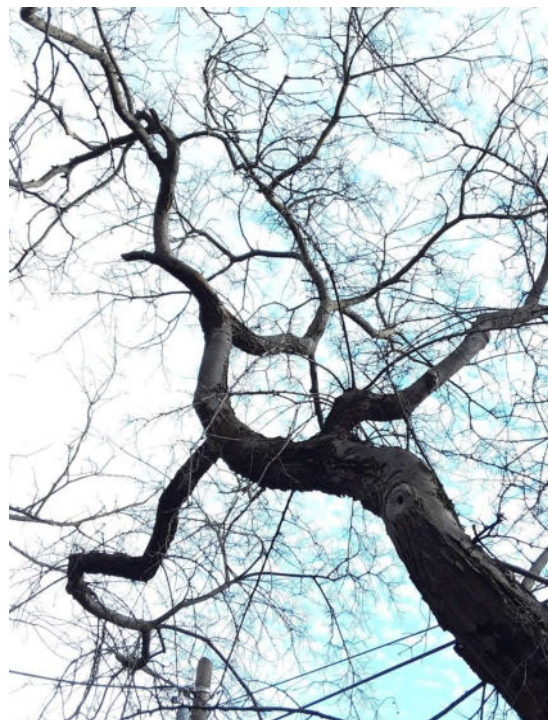
Törzskerület 1m -en: 113,04 cm	A törzs súlyosan károsodott, megdőlt, úrszervénybe lóg. Alsó harmadában kiterjedt gesztkorhadás és odvasodás alakult ki. Felső harmadán jelentős kéregsrülések és korhadások láthatóak.
Korona átmérője: 9 m	<b>KORONAALAP jellemzése és állapota: 2</b>
Az élőhely leírása:	A koronaalapot súlyosan károsodott, gesztkorhadás alakult ki, ághelyeken bekorhadások és odvasodás alakult ki.
A gyökérszárban a talaj tömörödött, aszfalt burkolattal fedett, a közelben épület helyezkedik el. A fa hely kb. 2,5m zöldsávbán.	<b>KORONA állapota, Radó EU-s favizsgálati értékszám: 3</b>
 	Jelentős lombvesztés, 26-50% között
 	A korona külponos, gyér ágrendszerű, leromlott állapotú. A sudáron kéregsrülések és korhadások, a vágásokon korhadások, ághelyeken bekorhadások és száraz ágak láthatóak.
	<b>Epifiton növény a fán:</b>
	<b>Veszélyeztetés:</b> gyalogos forgalom, épületek, úttest, légvezeték

<b>A fa egészségi állapota és életképessége: 1</b>
	Sürgősen lecsereendő az állapota vagy károkozás veszélye miatt (károkozás csak a fa kivágásával kerülhető el)
	<b>A fa általános állapotmutatója: 0%</b>
	<b>A fa ápoltsági mutatója: 1</b>
	<b>A fa kockázatelemzését befolyásoló tényezők:</b>
	<b>A fa helyzete</b> Fasor
	<b>A fa környezete</b> A fa környezetében több (3-4) épített elem van (átlagos beépítettség) 2
	<b>A fa élőhelyének minősége</b> A fa élőhelyi adottságai rosszak 2
	<b>Környezeti veszélyeztetettség</b> Forgalmas hely, állandó, látogatott objektum 2
	<b>Kockázat arányos megtarthatósági mutató: 0,0%</b>
	<b>KEZELÉSI JAVASLAT</b>
	Kivágás
	<b>MEGJEGYZÉS, INDOKLÁS</b>
	A vizsgált fa súlyosan károsodott, leromlott állapotú. Dőlés és törésveszélyes.
