Favizsgálati adatlap	
Megrendelő:	A favizsgálat eredménye:
Helység: Budapest II. Ker. Terület, utca: Csévi u. 6. HRSZ: - Fa kódja: - Faj - latin: Koelreuteria paniculata Magyar név: bugás csörgőfa Fa magassága: 5 m Alsó koronaszint: 2 m Törzs magassága: 2,5 m Törzs átmérő 1m-en: 34 cm Törzskerület 1m -en: 106,76 cm Korona átmérője: 5 m Az élőhely leírása: A gyökérszónában a talaj tömörödött, burkolattal fedett, időszakosan téli szózással terhelt, a rendelkezésre álló fahely erősen lehatárolt.	<b>A fa statikai állapota</b> Kitérés iránya: Kelet Súlyponteltolódás mértéke: 1 m <b>GYÖKÉRZET és GYÖKÉRNYAK állapota, Radó EU-s értékszám:</b> 2 A gyökérszónában és/vagy a gyökérnyakon látható erős felszíni károsodás, jelentősen kedvezőtlen termőhelyen A gyökérszónában erősen gátolt fejlődésű, károsodott, a gyökérszóna sérült, korhadások alakultak ki.
	<b>A gyökérnyak jellemzése és értékelése:</b> 1 A gyökérnyakon súlyosan károsodott, hosszanti repedés látható, benne kiterjedt korhadás alakult ki.

Műszeres favizsgálati adatlap - csak a fához tartozó "Favizsgálati adatlappal" együtt használható

Műszeres vizsgálat és statikai értékelés első rétegen

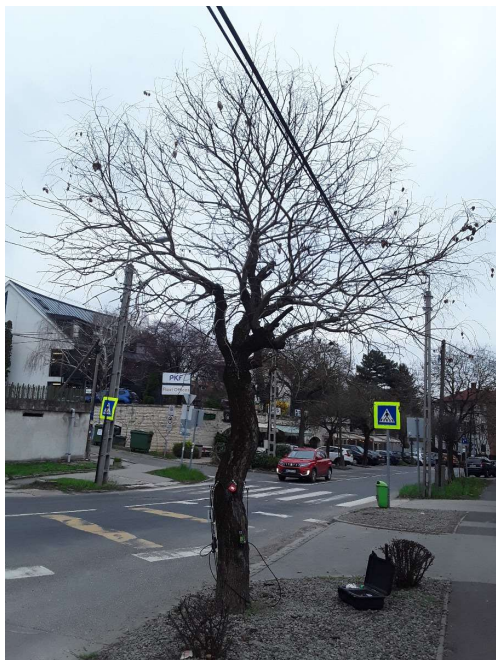
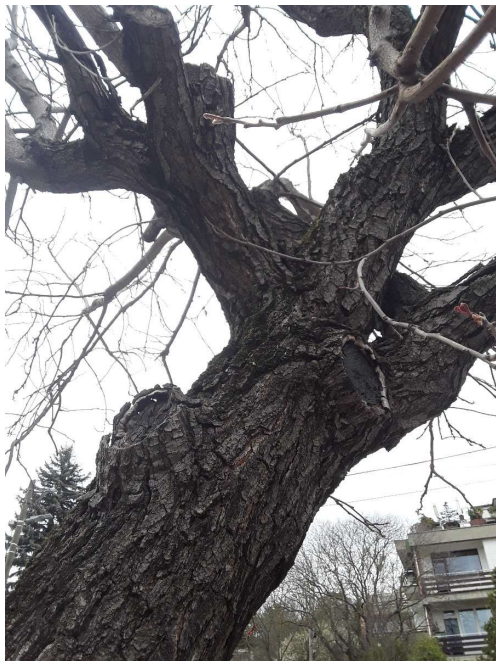
<b>TÖRZS állapota, Radó EU-s favizsgálati értékszám:</b> 1 A törzs előrehaladottan károsodott, korhadt vagy elhalt. Statikai vagy tápanyagszállítási funkcióját nem képes ellátni A törzs súlyosan károsodott, teljes hosszában repedés, kiterjedt korhadás és odvasodás alakult ki. Törésveszélyes.
	<b>KORONAALAP jellemzése és állapota:</b> 2 A koronaalapot terhelt, károsodott, az elágazásban vízszák és ághelyeken korhadások alakultak ki.
	<b>KORONA állapota, Radó EU-s favizsgálati értékszám:</b> 2 Erős koronakárosodás, 50% fölött A korona korábban visszavágott, vágásokon korhadások és ághelyeken bekorhadások alakultak ki.
	<b>Epifiton növény a fán:</b> Veszélyeztetés: gyalogos forgalom, épületek, úttest, légvezeték <b>A fa egészségi állapota és életképessége:</b> 1 Sürgősen lecsereendő az állapota vagy károkozás veszélye miatt (károkozás csak a fa kivágásával kerülhető el)
	<b>A fa általános állapotmutatója:</b> 0% <b>A fa ápoltsági mutatója:</b> 1 <b>A fa kockázatelemzését befolyásoló tényezők:</b>

<b>A fa helyzete</b> Szoliter <b>A fa környezete</b> 2 A fa környezetében több (3-4) épített elem van (átlagos beépítettség) <b>A fa élőhelyének minősége</b> 2 A fa élőhelyi adottságai rosszak <b>Környezeti veszélyeztetettség</b> 2 Forgalmas hely, állandó, látogatott objektum <b>Kockázat arányos megtarthatósági mutató:</b> 0,0%
	<b>KEZELÉSI JAVASLAT</b> Kivágás
	<b>MEGJEGYZÉS, INDOKLÁS</b> A vizsgált fa súlyosan károsodott, leromlott állapotú, törésveszélyes. Élet és vagyonbiztonságot veszélyeztet.

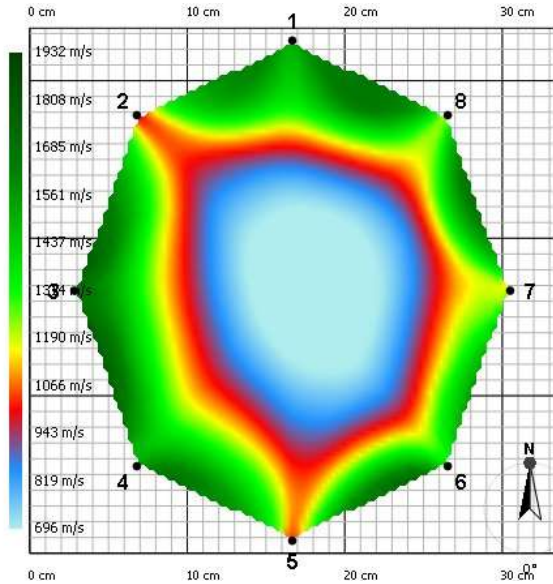
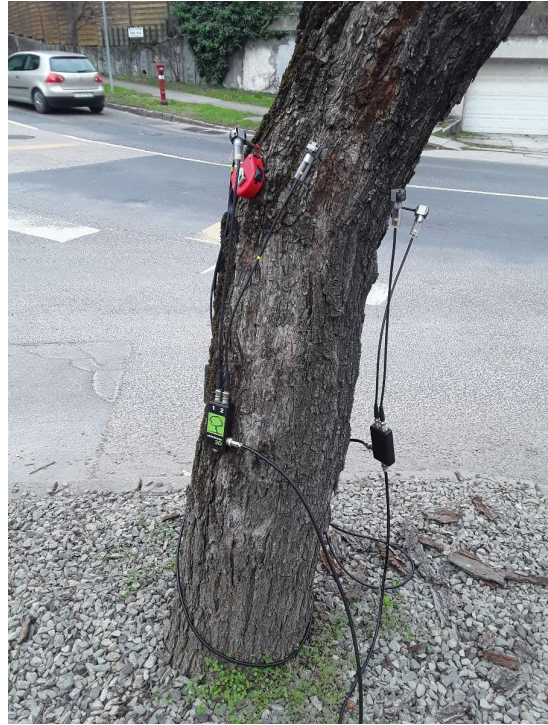
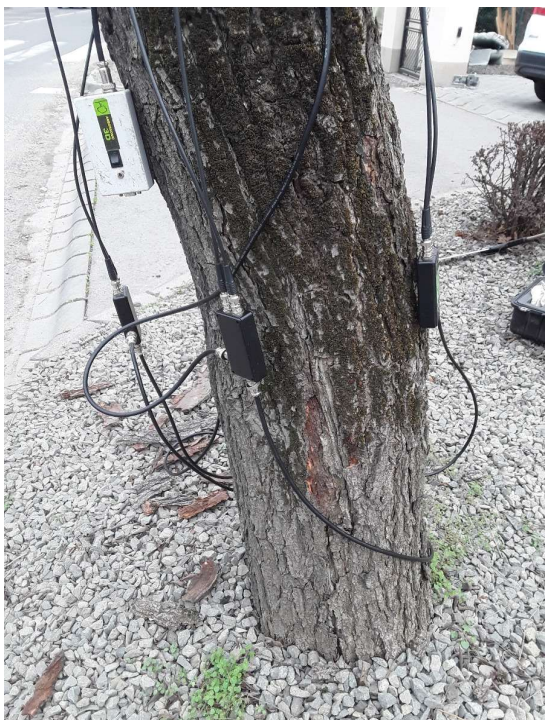
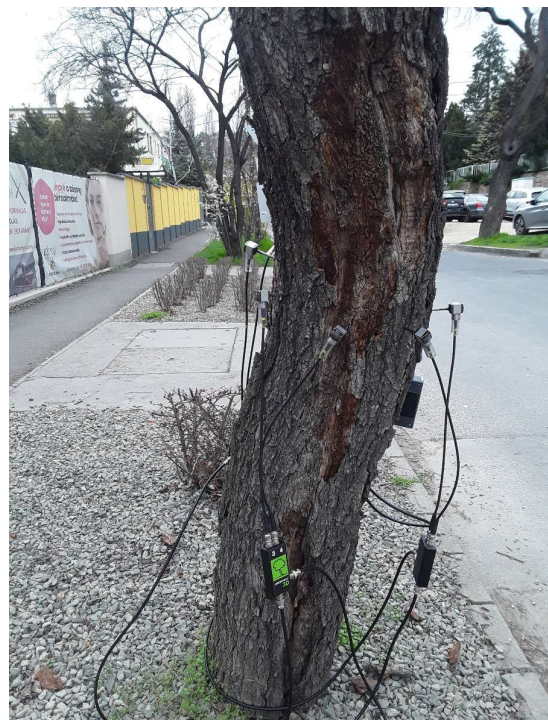
Réteg magassága 120 cm  
 Érzékelők száma 8 db  
 Pozíció séma ellipszis  
 Átmérő 1 35 cm  
 Átmérő 2 31 cm  
 Törzskerület 106 cm

1 - 50% között	<b>EXTRÉM KOCKÁZAT</b>	<b>A korhadt terület aránya:</b>	Biztonsági faktor érték 26m/s szélesebbég esetén:	<b>109%</b>
51 -100% között	<b>MAGAS KOCKÁZAT</b>			<b>MÉRSÉKELT KOCKÁZAT</b>
101 - 150% között	<b>MÉRSÉKELT KOCKÁZAT</b>	<b>56%</b>		
151% felett	<b>ALACSONY KOCKÁZAT</b>
