Favizsgálati adatlap	
Megrendelő:	A favizsgálat eredménye:
Helység: Budapest II. Ker.	A fa statikai állapota
Terület, utca: Vend u. 6.	Kitérés iránya
HRSZ: -	Súlyponteltolódás mértéke: 0 m
Fa kódja: bal	GYÖKÉRZET és GYÖKÉRNYAK állapota, Radó EU-s értékszám: 2
Fafaj - latin: Styphnolobium japonicum	A gyökérzeten és/vagy a gyökérnyakon látható erős felszíni károsodás, jelentősen kedvezőtlen termőhelyen
Magyar név: kínai pagodafa (japánakác)	A gyökérzet erősen gátolt fejlődésű, súlyosan károsodott, a rendelkezésre álló termőhely erősen korlátozott. A főgyökérzet a felszínre kényszerült, sérülések és jelentős korhadások alakultak ki. A gyökérzet felnyomja a közeli aszfalt járda burkolatát, balesetveszélyes.
Fa magassága: 7 m	A gyökérnyak jellemzése és értékelése: 2
Alsó koronaszint: 2 m	A gyökérnyak terpeszes, benne kiterjedt gesztrokrohadás és odvasodás alakult ki. Gomba termőtestek áthatóak.
Törzs magassága: 2 m	TÖRZS állapota, Radó EU-s favizsgálati értékszám: 1

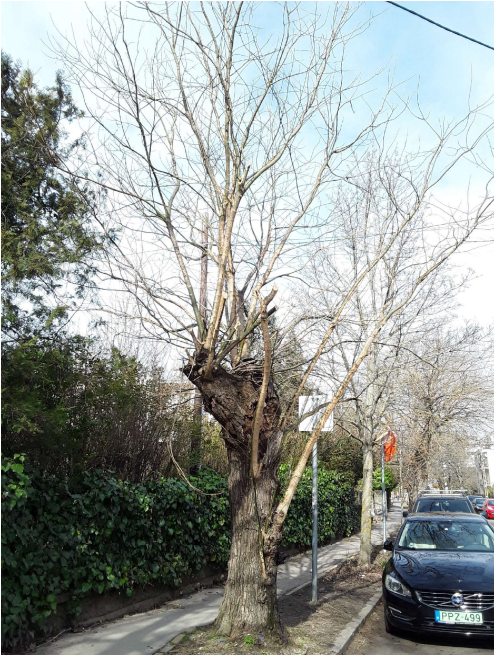
Törzs átmérő 1m-en: 55 cm	A törzs előrehaladottan károsodott, korhadt vagy elhalt. Statikai vagy tápanyagszállítási funkcióját nem képes ellátni
Törzskerület 1m -en: 172,7 cm	A törzs súlyosan károsodott, nagyobb részben elhalt, korhad, benne teljes hosszában kiterjedt gesztkorhadás és odvasodás alakult ki. Gomba termőtestek és Nectria sp. fertőzés miatt kialakult kéreg elhalások láthatóak.
Korona átmérője: 5 m	KORONAALAP jellemzése és állapota: 1
Az élőhely leírása:	A koronaalap súlyosan károsodott, nagy részben elhalt, korhad, odvas. Nectria sp. Fertőzés miatt a kéreg csaknem teljesen elhalt, leválik.
A gyökérzónában a talaj tömörödött, időszakosan téli szózással terhelt, a fahely kb. 1m zóldsávban. A közelben épületek helyezkednek el.	KORONA állapota, Radó EU-s favizsgálati értékszám: 2

Erős koronakárosodás, 50% fölött

Epifiton növény a fán:
	Veszélyeztetés: gyalogos forgalom, épületek, úttest, légvezeték
	A fa egészségi állapota és életképessége: 1
	Sürgősen lecsereendő az állapota vagy károkozás veszélye miatt (károkozás csak a fa kivágásával kerülhető el)
	A fa általános állapotmutatója: 0%
	A fa ápoltsági mutatója: 1
	A fa kockázatelemzését befolyásoló tényezők:
	A fa helyzete Szoliter
	A fa környezete 2 A fa környezetében több (3-4) épített elem van (átlagos beépítettség)
	A fa élőhelyének minősége 2 A fa élőhelyi adottságai rosszak
	Környezeti veszélyeztetettség 2 Forgalmas hely, állandó, látogatott objektum
	Kockázat arányos megtarthatósági mutató: 0,0%
	KEZELÉSI JAVASLAT
	Kivágás
	MEGJEGYZÉS, INDOKLÁS
	A vizsgált fa leromlott állapotú, súlyosan károsodott, valamint károsítja a közeli épített elemeket. Élet és vagyonbiztonságot veszélyeztet.

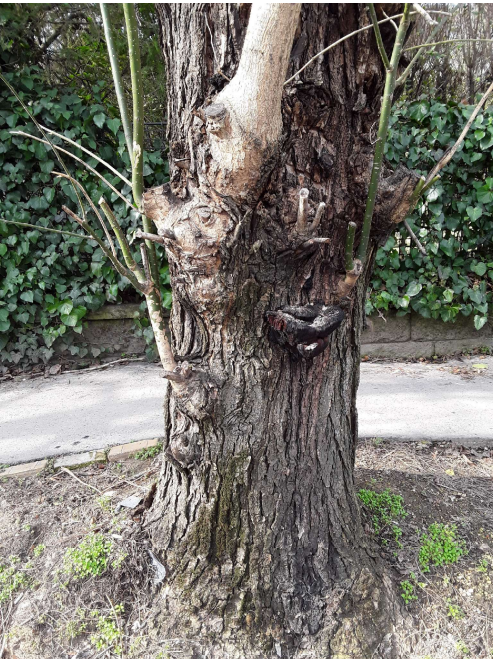
A korona korábban csonkolt, kiterjedt korhadások alakultak ki, erős hajtásképzés látható.
