Favizsgálati adatlap	
Megrendelő:	A favizsgálat eredménye:
Helység: Budapest II. Ker. Terület, utca: Felső Zöldmáli út 10. HRSZ: - Fa kódja: bal oldali Faj - latin: - Magyar név: kiszáradt fa Fa magassága: 2,5 m Alsó koronaszint: 2 m Törzs magassága: 1,6 m Törzs átmérő 1m-en: 10 cm Törzskerület 1m -en: 31,4 cm Korona átmérője: - m Az élőhely leírása: A gyökérszónában a talaj tömörödött, időszakosan téli szózással terhelt. Körben aszfalt burkolattal fedett.	<b>A fa statikai állapota</b> Kitérés iránya Súlyponteltolódás mértéke: 0 m <b>GYÖKÉRKÉZET és GYÖKÉRNYAK állapota, Radó EU-s értékszám: 1</b> A gyökérszóna erős, legalább 50%-os károsodása, nagyon rossz feltételekkel rendelkező termőhelyen A gyökérszóna elhalt.
	<b>A gyökérszóna jellemzése és értékelése: 1</b> A gyökérszóna elhalt.
	<b>TÖRZS állapota, Radó EU-s favizsgálati értékszám: 1</b> A törzs előrehaladottan károsodott, korhadt vagy elhalt. Statikai vagy tápanyagszállítási funkcióját nem képes ellátni A törzs elhalt.

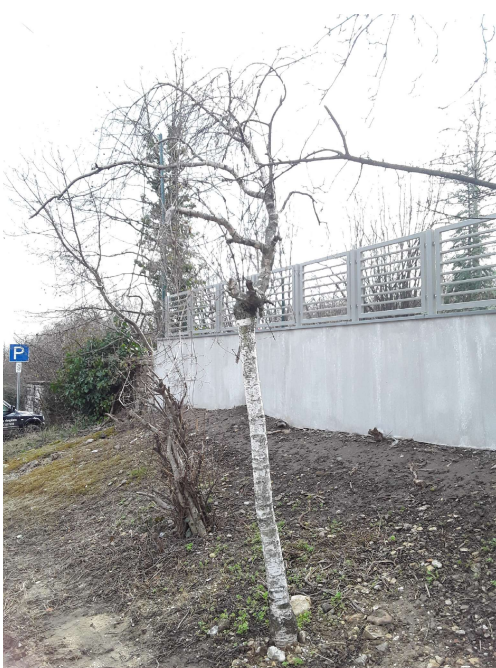
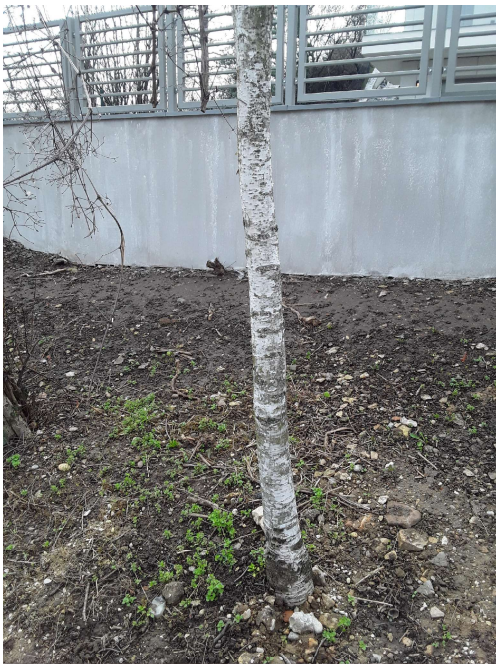
<b>KORONAALAP jellemzése és állapota: 1</b> A koronaalap elhalt.
	<b>KORONA állapota, Radó EU-s favizsgálati értékszám: 1</b> Elhalt korona, teljes lombvesztés, élettani funkcióját nem képes ellátni A korona elhalt.
	Epifiton növény a fán: Veszélyeztetés: gyalogos forgalom, épületek, úttest <b>A fa egészségi állapota és életképessége: 1</b> Sürgősen lecsereendő az állapota vagy károsodás veszélye miatt (károsodás csak a fa kivágásával kerülhető el)
	<b>A fa általános állapotmutatója: 0%</b> <b>A fa ápoltsági mutatója: 1</b> <b>A fa kockázatelemzését befolyásoló tényezők:</b>
	<b>A fa helyzete</b> Fasor <b>A fa környezete</b> 2 A fa környezetében több (3-4) épített elem van (átlagos beépítettség) <b>A fa élőhelyének minősége</b> 3 A fa élőhelyi adottságai megfelelőek <b>Környezeti veszélyeztetettség</b> 2 Forgalmas hely, állandó, látogatott objektum <b>Kockázat arányos megtarthatósági mutató: 0,0%</b>

<b>KEZELÉSI JAVASLAT</b> Kivágás
	<b>MEGJEGYZÉS, INDOKLÁS</b> A vizsgált fa elhalt, kiszáradt.
