Favizsgálati adatlap	
Megrendelő:	A favizsgálat eredménye:
Helység: Budapest II. Ker.	A fa statikai állapota
Terület, utca: Felvinci u. 4B.	Kitérés iránya Nyugat
HRSZ: -	Súlyponteltolódás mértéke: 2 m
Fa kódja: jobb oldali	GYÖKÉRZET és GYÖKÉRNYAK állapota, Radó EU-s értékszám: 1
Fafaj - latin: Styphnolobium japonicum	A gyökérzet erős, legalább 50%-os károsodása, nagyon rossz feltételekkel rendelkező termőhelyen
Magyar név: kínai pagodafa	A gyökérzet erősen gátolt fejlődésű, súlyosan károsodott, az élőhely korlátozott kiterjedésű. A főgyökérzetten kiterjedt sérülések és korhadások alakultak ki. Körben daganatos sejtburjánzás és kéreg elhalás alakult ki. A fa alatt a talajban üreg keletkezett.
Fa magassága: 17 m	A gyökérnyak jellemzése és értékelése: 1
Alsó koronaszint: 5 m	A gyökérnyakon a kéreg csaknem teljesen elhalt, körben korhadás alakult ki.
Törzs magassága: 3 m	TÖRZS állapota, Radó EU-s favizsgálati értékszám: 2

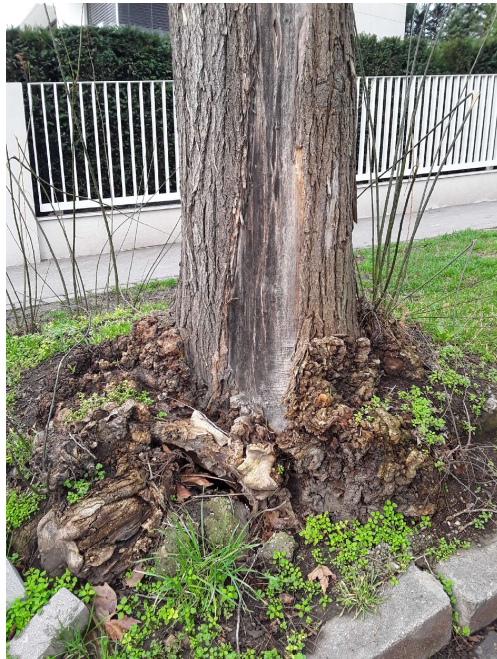
Törzs átmérő 1m-en: 58 cm	A törzs erős károsodása, nagyfelületű sebek, mély korhadások
Törzskerület 1m -en: 182,12 cm	A törzs súlyosan károsodott, teljes hosszában kiterjedt kéreg elhalás alakult ki, korhadások láthatóak.
Korona átmérője: 10 m	KORONAALAP jellemzése és állapota: 2
Az élőhely leírása:	A koronaalapot súlyosan károsodott, nagyobb részben elhalt, a kéreg leválik, korhadás alakult ki.
A gyökérzónában a talaj tömörödött, időszakosan téli szózással terhelt. A rendelkezésre álló fahely erősen lehatárolt, körben aszfalt burkolattal fedett.	KORONA állapota, Radó EU-s favizsgálati értékszám: 1
 	Elhalt korona, teljes lombvesztés, életfunkcióját nem képes ellátni

A korona csaknem elhalt, nagyobb részben száraz.
	Epifiton növény a fán:
	Veszélyeztetés: gyalogos forgalom, épületek, úttest
	A fa egészségi állapota és életképessége: 1
	Sürgősen lecsérérendő az állapota vagy károsodás veszélye miatt (károsodás csak a fa kivágásával kerülhető el)

A fa általános állapotmutatója: 0%
	A fa ápoltsági mutatója: 2
	A fa kockázatelemzését befolyásoló tényezők:
	A fa helyzete Fasor
	A fa környezete 2 A fa környezetében több (3-4) épített elem van (átlagos beépítettség)
	A fa élőhelyének minősége 2 A fa élőhelyi adottságai rosszak
	Környezeti veszélyeztetettség 2 Forgalmas hely, állandó, látogatott objektum
	Kockázat arányos megtarthatósági mutató: 0,0%
	KEZELÉSI JAVASLAT
	Kivágás
	MEGJEGYZÉS, INDOKLÁS
	A vizsgált fa leromlott állapotú, súlyosan károsodott. A gyökérzet kikorhadása következtében kb. 50cm mély talajüreg keletkezett a fa alatt. A fa instabil, dőlésveszélyes. Élet és vagyonbiztonság veszélyeztetet.
