Favizsgálati adatlap	
Megrendelő:	A favizsgálat eredménye:
Helység: Budapest II. Ker.	<b>A fa statikai állapota</b>
Terület, utca: Marczibányi tér 10.	Kitérés iránya Dél-Nyugat
HRSZ: -	Súlyponteltolódás mértéke: 2 m
Fa kódja: jobb oldali	<b>GYÖKÉRZET és GYÖKÉRNYAK állapota, Radó EU-s értékszám: 2</b>
Fafaj - latin: Aesculus hippocastanum	A gyökérzeten és/vagy a gyökérnyakon látható erős felszíni károsodás, jelentősen kedvezőtlen termőhelyen
Magyar név: fehér vadgesztenye	A gyökérzet erősen gátolt fejlődésű, károsodott, sérülések és kiterjedt korhadások alakultak ki.
Fa magassága: 7 m	<b>A gyökérnyak jellemzése és értékelése: 1</b>
Alsó koronaszint: 3 m	A gyökérnyak súlyosan károsodott, kiterjedt gesztkorhadás és odvasodás alakult ki.
Törzs magassága: 3 m	<b>TÖRZS állapota, Radó EU-s favizsgálati értékszám: 1</b>
Törzs átmérő 1m-en: 62 cm	A törzs előrehaladottan károsodott, korhadt vagy elhalt. Statikai vagy tápanyagszállítási funkcióját nem képes ellátni

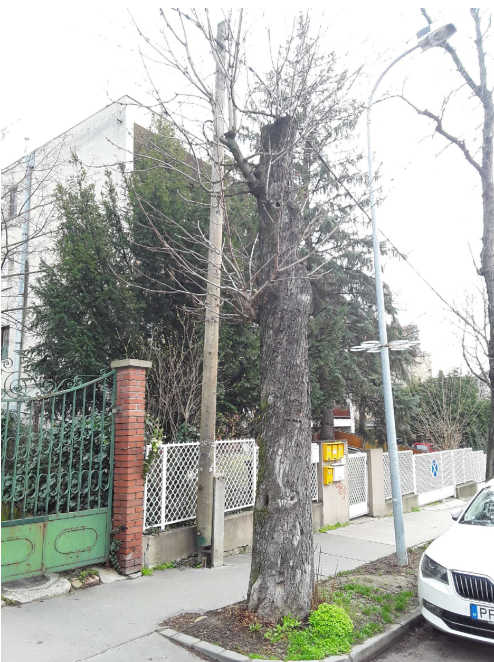
Elhalt korona, teljes lombvesztés, életlani funkcióját nem képes ellátni

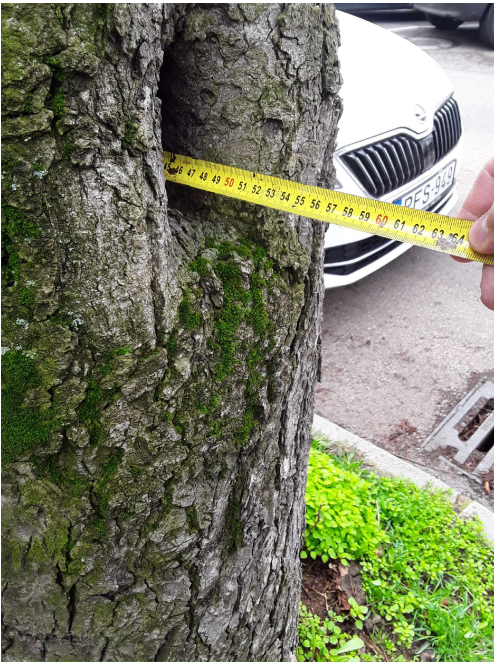
A korona csonkolt, hiányzik.
	<b>Epifiton növény a fán:</b>
	Veszélyeztetés: gyalogos forgalom, épületek, úttest, légvezeték
	<b>A fa egészségi állapota és életképessége: 1</b>
	Sürgősen lecsereendő az állapota vagy károkozás veszélye miatt (károkozás csak a fa kivágásával kerülhető el)
	<b>A fa általános állapotmutatója: 0%</b>
