Favizsgálati adatlap	
Megrendelő:	A favizsgálat eredménye:
Helység: Budapest II. Ker.	A fa statikai állapota
Terület, utca: Rákóczi u. 5.	Kitérés iránya Észak-Kelet
HRSZ: -	Súlyponteltolódás mértéke: 2 m
Fa kódja: -	GYÖKÉRZET és GYÖKÉRNYAK állapota, Radó EU-s értékszám: 1
Fafaj - latin: Tilia platyphyllos	A gyökérzet erős, legalább 50%-os károsodása, nagyon rossz feltételekkel rendelkező termőhelyen
Magyar név: nagylevelű hárs	A gyökérzet súlyosan károsodott, a főgyökérzet részben a felszínre került, jelentős mértékben sérült, korhadások alakultak ki. Megemeli a környező burkolatot. Balesetveszélyes, dőlésveszélyes.
Fa magassága: 11 m	A gyökérnyak jellemzése és értékelése: 3
Alsó koronaszint: 2 m	A gyökérnyak terpeszes, károsodott, kéregsérülések és korhadások láthatóak.
Törzs magassága: 2 m	TÖRZS állapota, Radó EU-s favizsgálati értékszám: 2
Törzs átmérő 1m-en: 65 cm	A törzs erős károsodása, nagyfelületű sebek, mély korhadások

Műszeres favizsgálati adatlap - csak a fához tartozó "Favizsgálati adatlappal" együtt használható

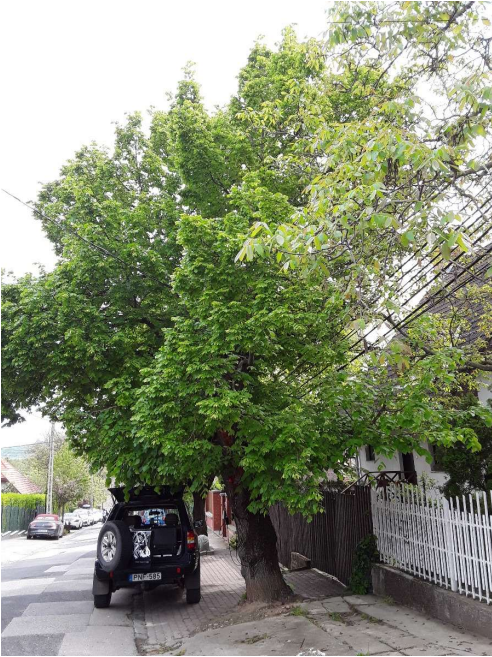
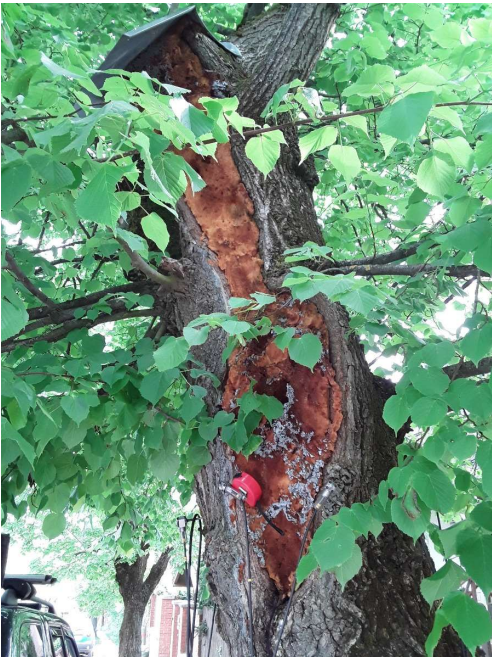
Törzskerület 1m -en: 204,1 cm	A törzs súlyosan károsodott, benne kiterjedt gesztkorhadás és odvasodás alakult ki. Rovarak kártétele látható. Az üreg idegen anyaggal - pur habbal - kitöltve.
Korona átmérője: 10 m	KORONAALAP jellemzése és állapota: 1
Az élőhely leírása:	A koronaalapot súlyosan károsodott, kiterjedt gesztkorhadás és odvasodás alakult ki, törésveszélyes.
A gyökérzónában a talaj tömörödött, részben burkolattal fedett. A közelben épületek helyezkednek el.	KORONA állapota, Radó EU-s favizsgálati értékszám: 2

Erős koronakárosodás, 50% fölött

A korona erősen redukált, a sudár hajlott és korábban csonkolt, kiterjedt korhadás és odvasodás alakult ki. A vágásokon korhadások alakultak ki.
	Epifiton növény a fán:
	Veszélyeztetés: gyalogos forgalom, épületek, úttest
	A fa egészségi állapota és életképessége: 1
	Sürgősen lecsereendő az állapota vagy károkozás veszélye miatt (károkozás csak a fa kivágásával kerülhető el)

A fa általános állapotmutatója: 0%
	A fa ápoltsági mutatója: 1
	A fa kockázatelemzését befolyásoló tényezők:
	A fa helyzete Szoliter
	A fa környezete A fa környezetében több (3-4) épített elem van (átlagos beépítettség) 2
	A fa élőhelyének minősége A fa élőhelyi adottságai nagyon rosszak 1
	Környezeti veszélyeztetettség Forgalmas hely, állandó, látogatott objektum 2
	Kockázat arányos megtarthatósági mutató: 0,0%
	KEZELÉSI JAVASLAT
	Kivágás
	MEGJEGYZÉS, INDOKLÁS
	A vizsgált fa súlyosan károsodott, leromlott állapotú. Dőlés és törésveszélyes. Élet és vagyonbiztonságot veszélyeztet.

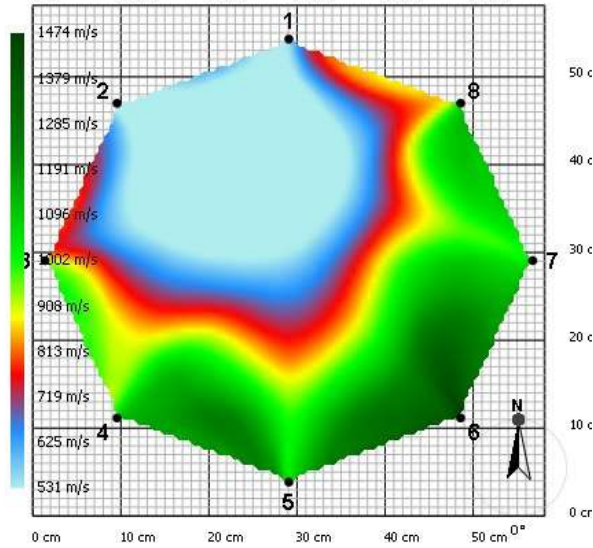
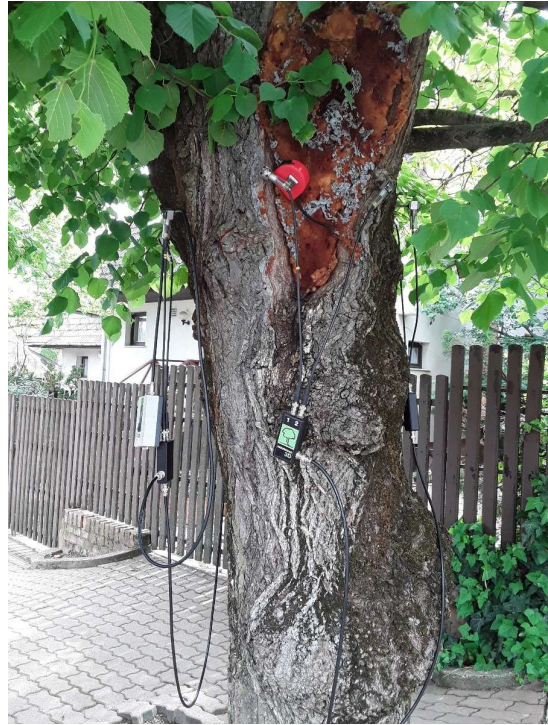
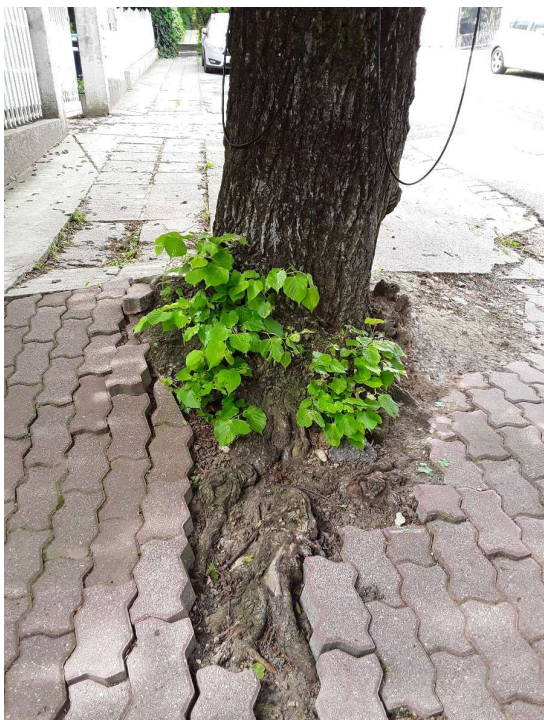
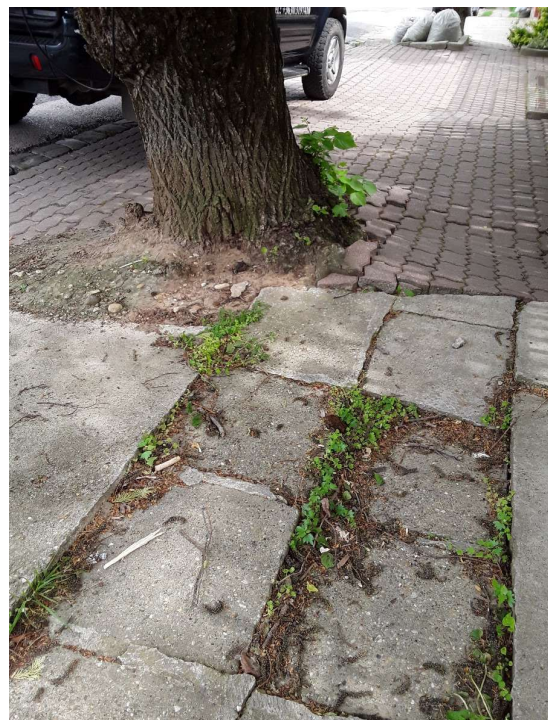
Műszeres vizsgálat és statikai értékelés első rétegen

Réteg magassága 200 cm
 Érzékelők száma 8 db
 Pozíció séma ellipszis
 Átmérő 1 56 cm
 Átmérő 2 61 cm
 Törzskerület 182 cm

1 - 50% között	EXTRÉM KOCKÁZAT	A korhadt terület aránya:	Biztonsági faktor érték 26m/s szélesebbesség esetén:	138%
51 -100% között	MAGAS KOCKÁZAT			MÉRSÉKELT KOCKÁZAT
101 - 150% között	MÉRSÉKELT KOCKÁZAT	56%		
151% felett	ALACSONY KOCKÁZAT
