| Favizsgálati adatlap | | |
| <div>Helység: Budapest II. Ker.</div> <div>Terület, utca: Bimbó út 11.</div> <div>HRSZ: -</div> <div>Azonosító: -</div> <div>Fafaj - latin: Fraxinus excelsior</div> <div>Magyar név: magas kőris</div> <div>Fa magassága: 7 m</div> <div>Alsó koronaszint: 1,5 m</div> <div>Törzs magassága: 2,5 m</div> <div>Törzs átmérő 1m-en: 35 cm</div> <div>Törzskerület 1m -en: 109,9 cm</div> <div>Korona átmérője: 9 m</div> <div>Az élőhely leírása:</div> <div>A gyökérszónában a talaj tömörödött, burkolattal fedett, időszakosan téli sózással terhelt. A fahely kb. 1x1m.</div> | <div>A fa statikai állapota</div> <div>Kitérés irányaDél-Kelet</div> <div>Súlyponteltolódás mértéke:2 m</div> <div><b>GYÖKÉRZET és GYÖKÉRNYAK állapota, Radó EU-s értékszám: 2</b></div> <div>A gyökérszeten és/vagy a gyökérnyakon látható erős felszíni károsodás, jelentősen kedvezőtlen termőhelyen</div> <div>A gyökérszeten gátolt fejlődésű, sérülések és korhadások alakultak ki.</div> <div><b>A gyökérnyak jellemzése és értékelése: 3</b></div> <div>A gyökérnyakon kéregsérülések láthatóak.</div> <div><b>TÖRZS állapota, Radó EU-s favizsgálati értékszám: 1</b></div> <div>A törzs előrehaladottan károsodott,

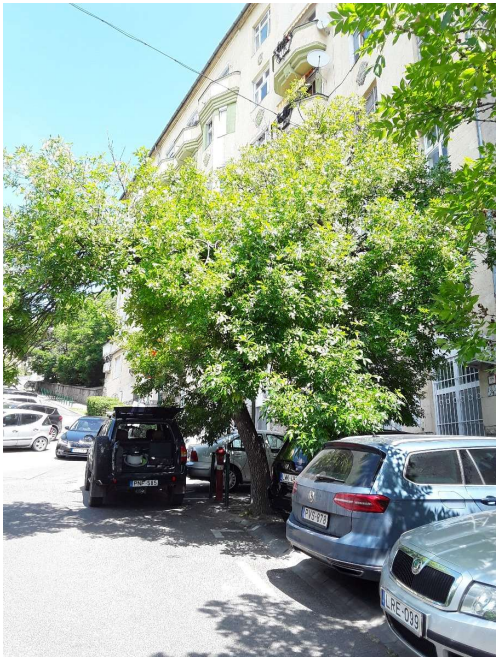
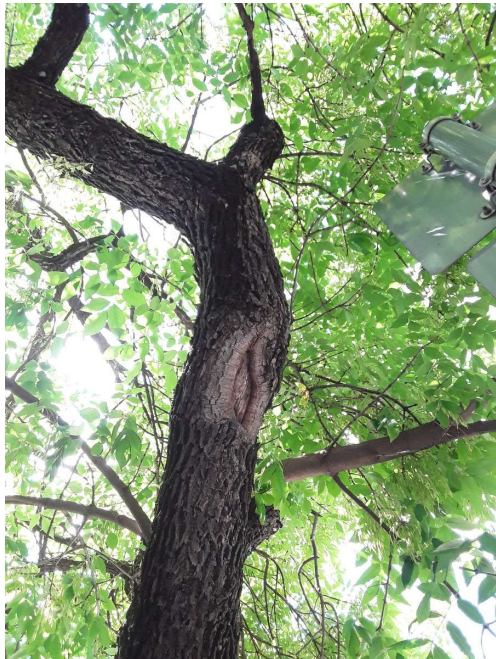
| Favizsgálati adatlap | | |
|---|---|--|
| | <div>KEZELÉSI JAVASLAT</div> <div>Kivágás</div> <div>MEGJEGYZÉS, INDOKLÁS</div> <div>A vizsgált fa súlyosan károsodott, törésveszélyes, élet és vagyonbiztonságot veszélyeztet.</div> | |

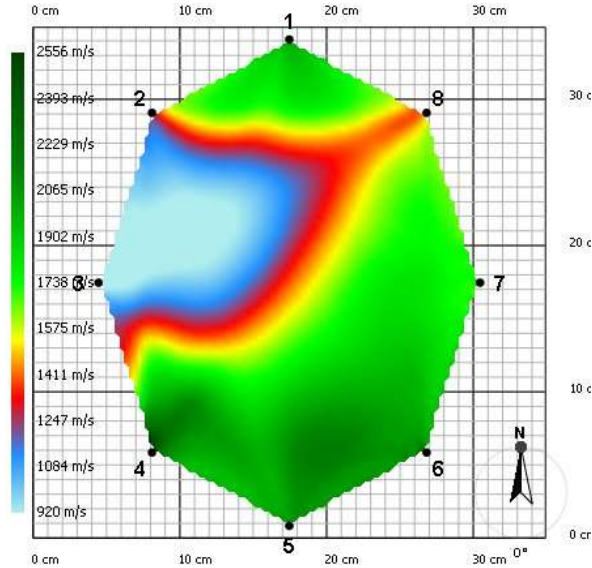
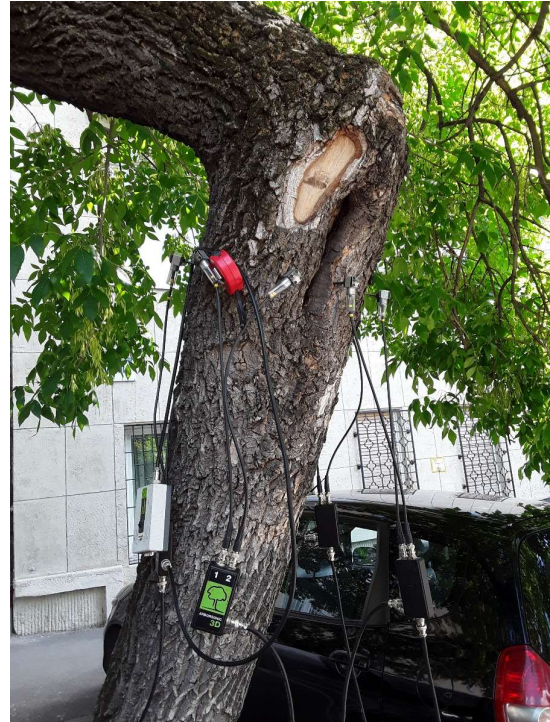
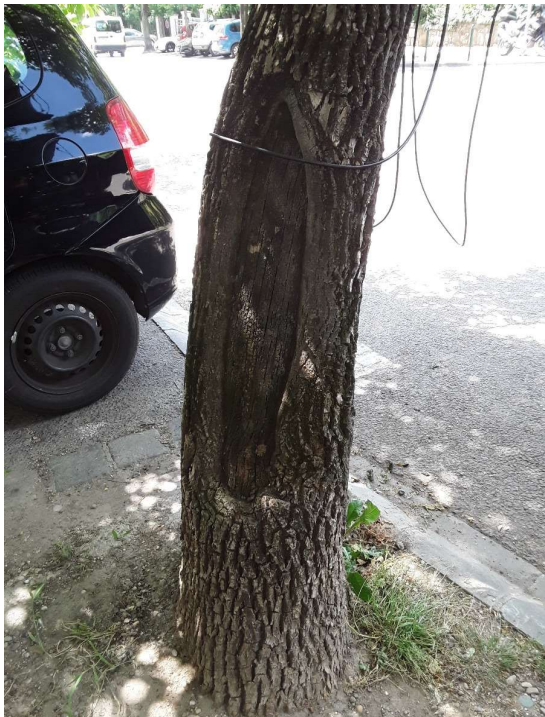
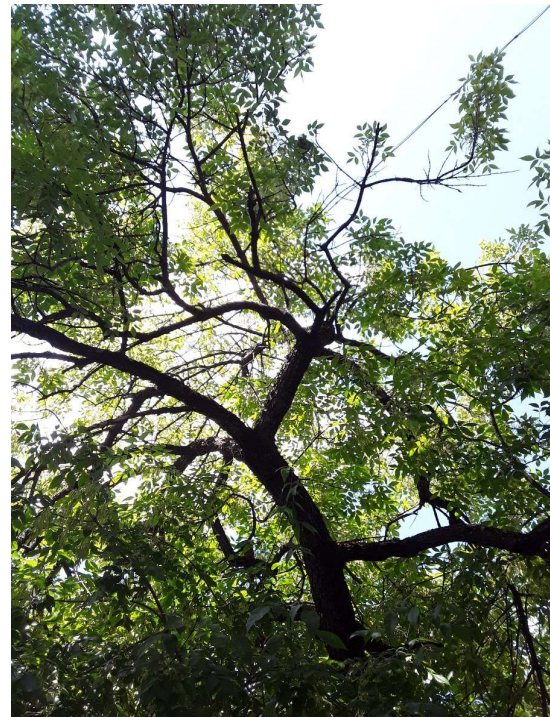
## Műszeres vizsgálat és statikai értékelés első rétegen

| 1 - 50% között | EXTRÉM KOCKÁZAT | A korhadat terület aránya: | Biztonsági faktor érték<br>26m/s szélesség<br>esetén: | 102% |
| 51 -100% között | MAGAS KOCKÁZAT | | | 38% |
