Favizsgálati adatlap	
Megrendelő:	A favizsgálat eredménye:
Helység: Budapest II. Ker. Terület, utca: Nagy Imre tér HRSZ: - Fa kódja: - Faj - latin: Gleditsia triacanthos Magyar név: tövises lepényfa Fa magassága: 24 m Alsó koronaszint: 4 m Törzs magassága: 3,5 m Törzs átmérő 1m-en: 90 cm Törzskerület 1m -en: 282,6 cm Korona átmérője: 19 m Az élőhely leírása: A gyökérszónában a talaj tömörödött, részben burkolattal fedett. A közelben épületek helyezkednek el.	A fa statikai állapota Kitérés iránya: Dél Súlyponteltolódás mértéke: 2 m GYÖKÉRZET és GYÖKÉRNYAK állapota, Radó EU-s értékszám: 2 A gyökérszónában és/vagy a gyökérnyakon látható erős felszíni károsodás, jelentősen kedvezőtlen termőhelyen A gyökérszóna súlyosan károsodott, jelentős részben a felszínre került, sérülések és korhadások alakult ki.
	A gyökérnyak jellemzése és értékelése: 1 A gyökérnyak súlyosan károsodott, benne kiterjedt gesztkorhadás és odvasodás alakult ki, rovarok kártétele látható. Törésveszélyes.

Műszeres favizsgálati adatlap - csak a fához tartozó "Favizsgálati adatlappal" együtt használható

Műszeres vizsgálat és statikai értékelés első rétegen

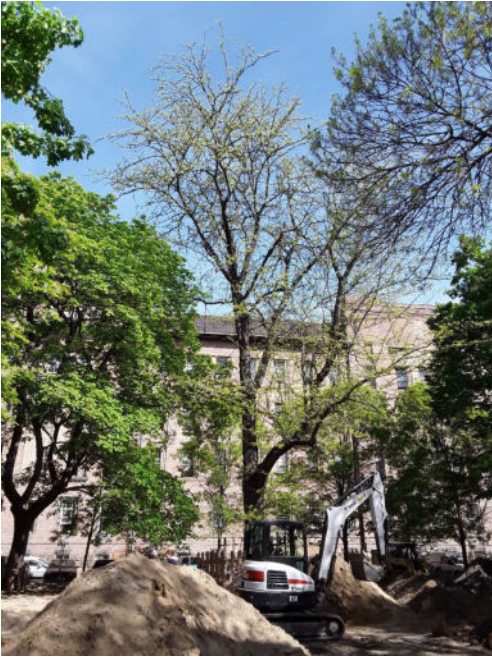
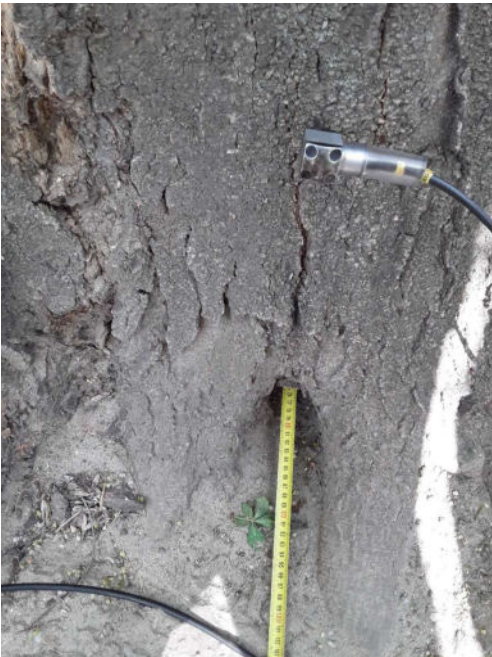
TÖRZS állapota, Radó EU-s favizsgálati értékszám: 1 A törzs előrehaladottan károsodott, korhadt vagy elhalt. Statikai vagy tápanyagszállítási funkcióját nem képes ellátni
	A törzs súlyosan károsodott, teljes hosszában kiterjedt gesztkorhadás és odvasodás alakult ki, rovarok kártétele látható. Törésveszélyes.
	KORONAALAP jellemzése és állapota: 2 A koronaalapot károsodott, benne gesztkorhadás alakult ki.
	KORONA állapota, Radó EU-s favizsgálati értékszám: 4 A lombvesztés 11-25% közötti
	A sudárban korhadás alakult ki, ághelyeken bekorhadások láthatóak. Lehasadt vázagnál jelentős méretű sérülés és korhadás látható.
	Epifiton növény a fán: Veszélyeztetés: gyalogos forgalom, épületek, úttest A fa egészségi állapota és életképessége: 1 Sürgősen lecsereendő az állapota vagy károkozás veszélye miatt (károkozás csak a fa kivágásával kerülhető el)
	A fa általános állapotmutatója: 0% A fa ápoltsági mutatója: 1 A fa kockázatelemzését befolyásoló tényezők:

A fa helyzete Szoliter A fa környezete 2 A fa környezetében több (3-4) épített elem van (átlagos beépítettség) A fa élőhelyének minősége 3 A fa élőhelyi adottságai megfelelőek Környezeti veszélyeztetettség 2 Forgalmas hely, állandó, látogatott objektum Kockázat arányos megtarthatósági mutató: 0,0%

KEZELÉSI JAVASLAT Kivágás MEGJEGYZÉS, INDOKLÁS A vizsgált fa súlyosan károsodott, törésveszélyes. Élet és vagonbiztonságot veszélyeztet.

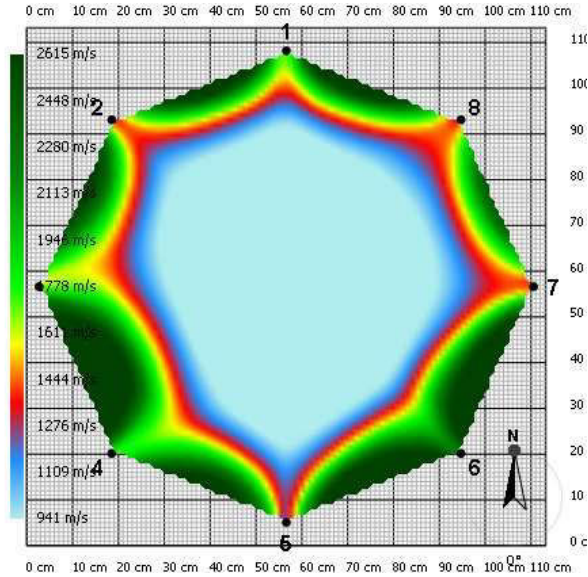
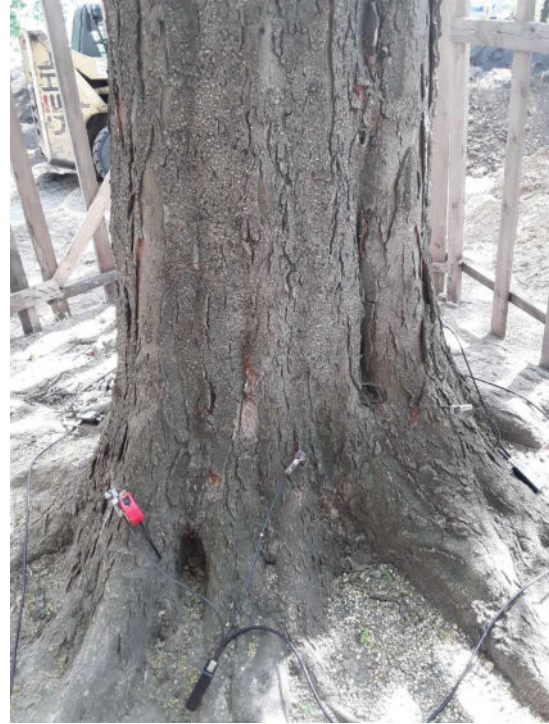
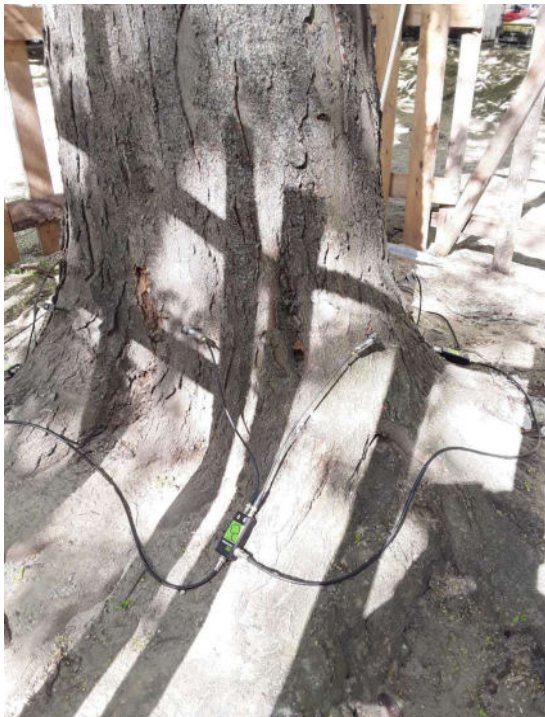
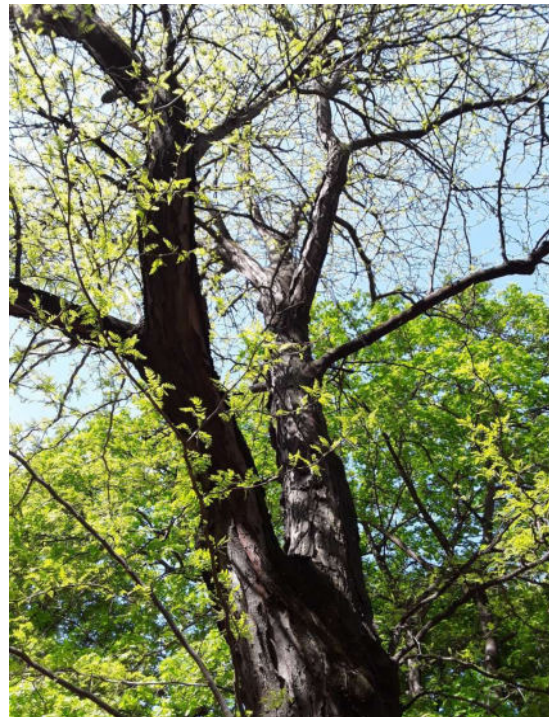
Réteg magassága 20 cm
 Érzékelők száma 8 db
 Pozíció séma ellipszis
 Átmérő 1 113 cm
 Átmérő 2 118 cm
 Törzskerület 344 cm

1 - 50% között	EXTRÉM KOCKÁZAT	A korhadt terület aránya:	Biztonsági faktor érték 26m/s szélesebbesség esetén:	92%
51 -100% között	MAGAS KOCKÁZAT			
101 - 150% között	MÉRSÉKELT KOCKÁZAT	67%		MAGAS KOCKÁZAT
151% felett	ALACSONY KOCKÁZAT
