Műszeres favizsgálati adatlap - csak a fához tartozó "Favizsgálati adatlappal" együtt használható

Műszeres vizsgálat és statikai értékelés első rétegen

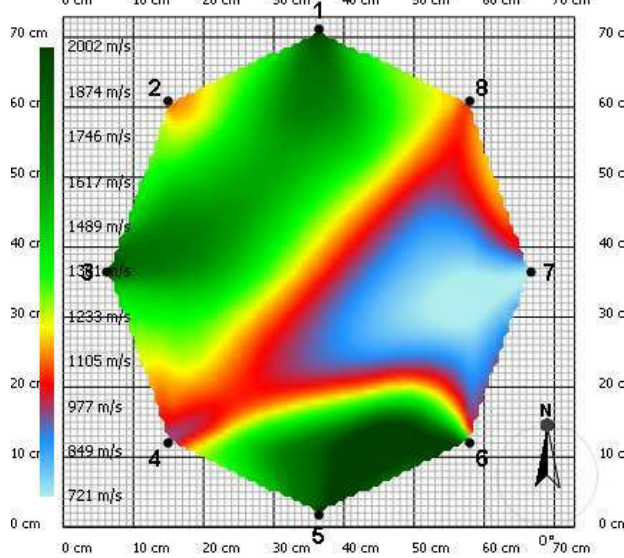
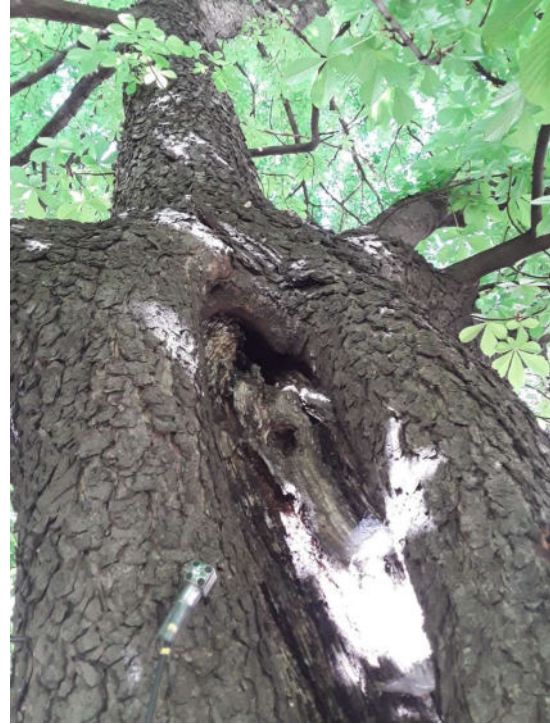
Réteg magassága 200 cm  
 Érzékelők száma 8 db  
 Pozíció séma ellipszis  
 Átmérő 1 75 cm  
 Átmérő 2 66 cm  
 Törzskerület 220 cm

1 - 50% között	<b>EXTRÉM KOCKÁZAT</b>	A korhadt terület aránya:	Biztonsági faktor érték 26m/s szélesebbég esetén:	<b>74%</b>
51 - 100% között	<b>MAGAS KOCKÁZAT</b>			
101 - 150% között	<b>MÉRSÉKELT KOCKÁZAT</b>	<b>44%</b>		<b>MAGAS KOCKÁZAT</b>
151% felett	<b>ALACSONY KOCKÁZAT</b>

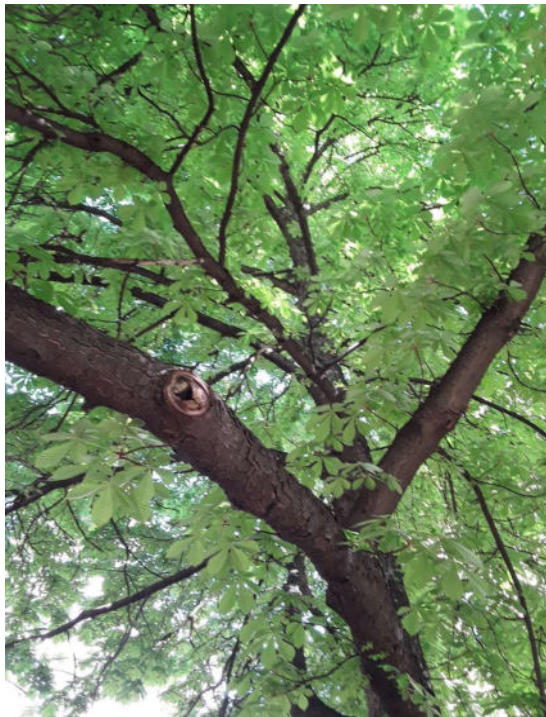
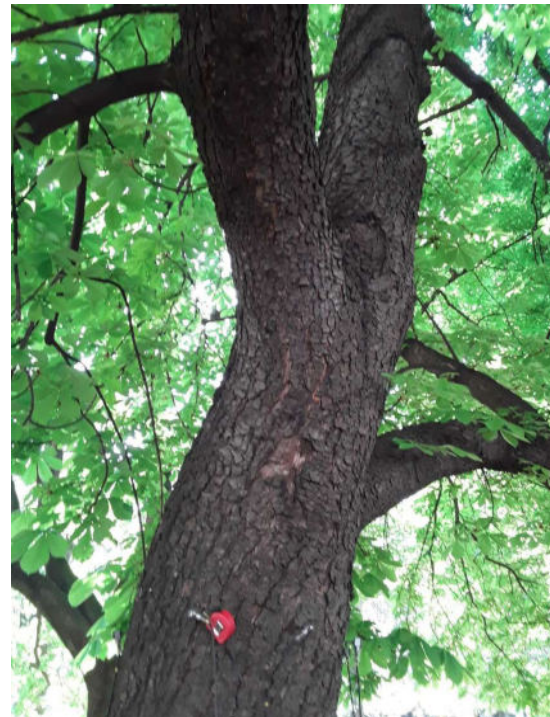
Favizsgálati adatlap	
Megrendelő:	A favizsgálat eredménye:
Helység: Budapest II. Ker.	<b>A fa statikai állapota</b>
Terület, utca: Nagy Imre tér	Kitérés iránya Dél-Nyugat
HRSZ: -	Súlyponteltolódás mértéke: 2 m
Fa kódja: -	<b>GYÖKÉRZET és GYÖKÉRNYAK állapota, Radó EU-s értékszám: 3</b>
Fafaj - latin: Aesculus hippocastanum	A gyökérzeten és/vagy a gyökérnyakon látható kisebb károsodások (sebek és korhadások) csekély hibákkal rendelkező termőhelyen
Magyar név: fehér vadgesztenye	A gyökérzet károsodott, sérülések és korhadások alakultak ki.
Fa magassága: 16 m	<b>A gyökérnyak jellemzése és értékelése: 2</b>
Alsó koronaszint: 1 m	A gyökérnyak terpeszes, benne gesztkorhadás és odvasodás alakult ki.
Törzs magassága: 2 m	<b>TÖRZS állapota, Radó EU-s favizsgálati értékszám: 2</b>
Törzs átmérő 1m-en: 69 cm	A törzs erős károsodása, nagyfelületű sebek, mély korhadások
Törzskerület 1m -en: 216,66 cm	A törzs ferde növekedésű ésmeghajlott, benne kiterjedt gesztkorhadás és nyitott odvasodás alakul ki, rovarok kártétele látható.

Korona átmérője: 18 m	<b>KORONAALAP jellemzése és állapota: 1</b>
Az élőhely leírása:	A koronaalapot súlyosan károsodott, lehasadt vázág helyén kiterjedt gesztkorhadás és odvasodás alakult ki, törésveszélyes.
A gyökérzónában a talaj tömörödött, részben burkolattal fedett. A közelben épületek helyezkednek el.	<b>KORONA állapota, Radó EU-s favizsgálati értékszám: 3</b>
	Jelentős lombvesztés, 26-50% között
	A korona külponos, károsodott. A sudárban kiterjedt korhadás és odvasodás alakult ki, törésveszélyes. A vázágakon bekorhadó és odvasodó ághelyek láthatóak.
 	<b>Epifiton növény a fán:</b>
	Veszélyeztetés: gyalogos forgalom, épületek, úttest
	<b>A fa egészségi állapota és életképessége: 1</b>
	Sürgősen lecsereendő az állapota vagy károkozás veszélye miatt (károkozás csak a fa kivágásával kerülhető el)
	<b>A fa általános állapotmutatója: 0%</b>
	<b>A fa ápoltsági mutatója: 1</b>
	<b>A fa kockázatelemzését befolyásoló tényezők:</b>

<b>A fa helyzete</b> Szoliter
	<b>A fa környezete</b> A fa környezetében több (3-4) épített elem van (átlagos beépítettség) 2
	<b>A fa élőhelyének minősége</b> A fa élőhelyi adottságai megfelelőek 3
	<b>Környezeti veszélyeztetettség</b> Forgalmas hely, állandó, látogatott objektum 2
	<b>Kockázat arányos megtarthatósági mutató: 0,0%</b>
 	<b>KEZELÉSI JAVASLAT</b>
	Kivágás
	<b>MEGJEGYZÉS, INDOKLÁS</b>
	A vizsgált fa súlyosan károsodott, törésveszélyes. Élet és vagyonbiztonságot veszélyeztet.
