Favizsgálati adatlap - 1.		
Megrendelő:	A favizsgálat eredménye:	
<p>Helység: Budapest II. Ker. Terület, utca: Torockó u. 11. HRSZ: - Azonosító: - Fafaj - latin: Koelreuteria paniculata Magyar név: bugás csörgőfa Fa magassága: 12 m Alsó koronaszint: 6 m Törzs magassága: 2,5 m Törzs átmérő 1m-en: 63 cm Törzskerület 1m -en: 197,82 cm Korona átmérője: 11 m Az élőhely leírása: A gyökérszónában a talaj tömörödött, részben burkolattal fedett, időszakosan téli szózással terhelt. A fahegy kb. 1,5m zöldszárvan.</p>    	<p>A fa statikai állapota</p> <p>Kitérés iránya Dél Súlyponteltolódás mértéke: 2 m</p> <p>GYÖKÉRZET és GYÖKÉRNYPYAK állapota, Radó EU-s értékszám: 2</p> <p>A gyökérszónában és/vagy a gyökérszónákban látható erős felszíni károsodás, jelentősen kedvezőtlen termőhelyen</p> <p>A gyökérszóna gátolt fejlődésű, károsodott, korhadások alakultak ki. A fa mozgására utaló jelek nem láthatók, a fa jelenleg stabil a fahegyben.</p> <p>A gyökérszóna jellemzése és értékelése: 2</p> <p>A gyökérszóna károsodott, benne gesztkorhadás alakult ki, kéregrepedés látható.</p> <p>TÖRZS állapota, Radó EU-s favizsgálati értékszám: 1</p> <p>A törzs előrehaladottan károsodott, korhadt vagy elhalt. Statika

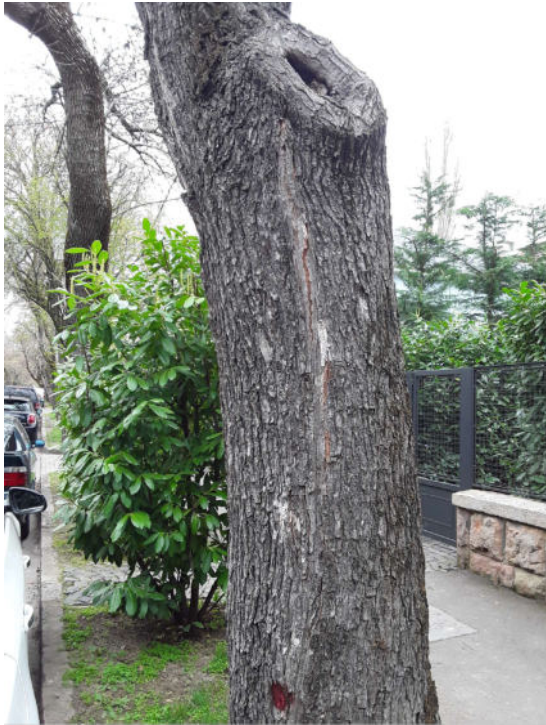
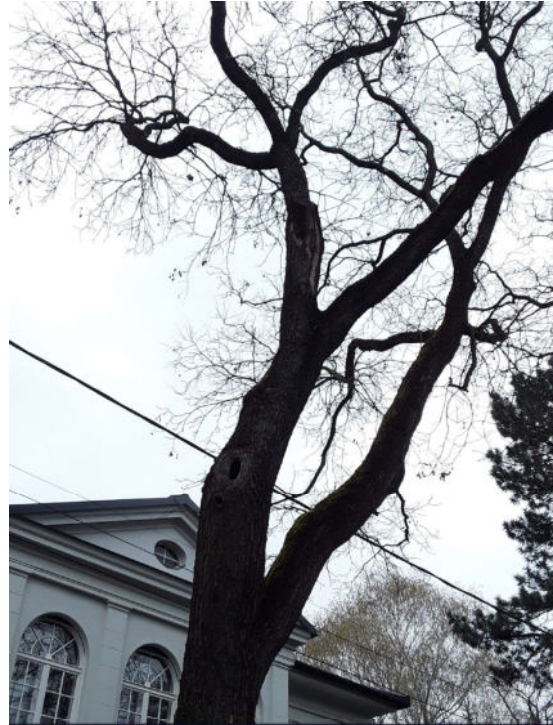
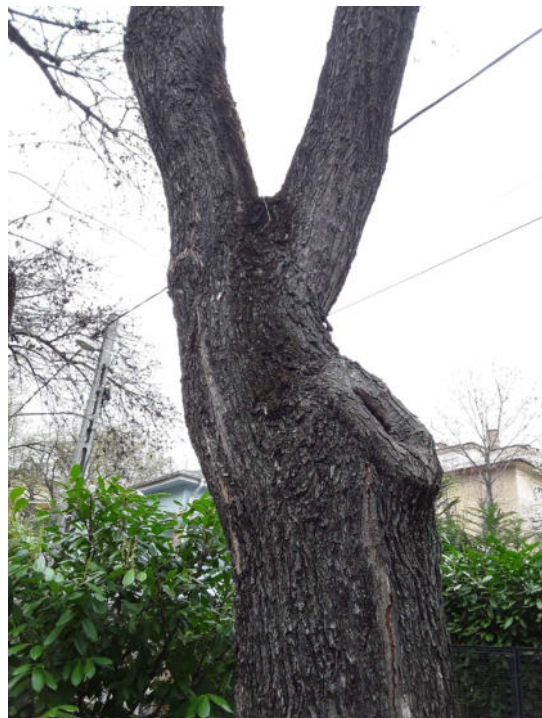
További fotók a vizsgált fáról

KEZELÉSI JAVASLAT	
	Kivágás	
	MEGJEGYZÉS, INDOKLÁS	
	A vizsgált fa súlyosan károsodott, élet és vagyonbiztonságot veszélyeztet.
